# 检测检验报告

样品名称： 隔绝式压缩氧气自救器（半年）

规格型号： ZYX-45（S）

委托单位： 寸草塔二矿

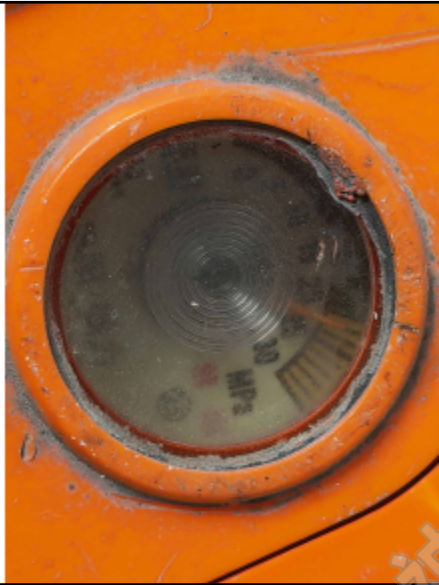
| | | 氧气瓶压力照片 | | | | 更换氢氧化钙后照片 | | |

| | | 氧气瓶压力(MPa) | ≥18MPa | | 23 | 合格 | GB 24502-2023《煤矿用自救器》7.3.1 c | |

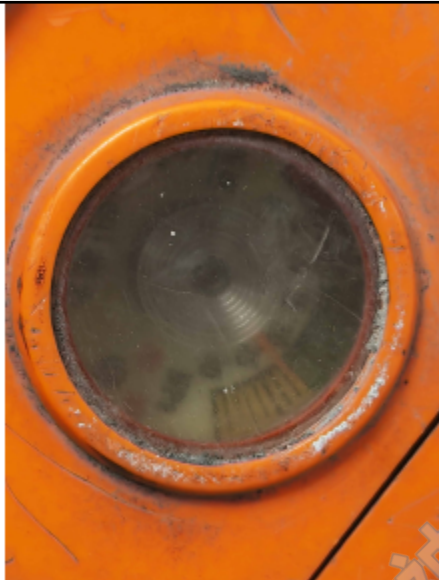
| 序号 | 样品状态 | 橙色整机完好 | 出厂编号 | 250110310001-735 | | 更换氢氧化钙日期 | | |
|---|---|---|---|---|---|---|---|--|
| | | 氧气瓶压力照片 | | | | 更换氢氧化钙后照片 | | |

| 序号 | 样品状态 | 橙色整机完好 | 出厂编号 | 250110310001-735 | | 更换氢氧化钙日期 | | |
|---|---|---|---|---|---|---|---|--|
| | | 氧气瓶压力(MPa) | ≥18MPa | | 22 | 合格 | GB 24502-2023《煤矿用自救器》7.3.1 c | |
| | | 正压气密性(Pa) | 1min内压力计变化值不应大于50Pa | | 143.10 | 不合格 | GB 24502-2023《煤矿用自救器》6.6.4.2 | |
| | | 负压气密性(Pa) | 1min内压力计变化值不应大于50Pa | | 326.40 | 不合格 | GB 24502-2023《煤矿用自救器》6.6.4.1 | |

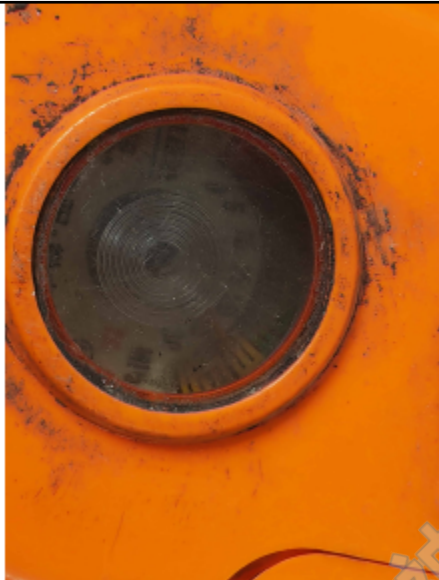
| | | 氧气瓶压力照片 | | | | 更换氢氧化钙后照片 | | |

| | | 氧气瓶压力(MPa) | ≥18MPa | | 24 | 合格 | GB 24502-2023《煤矿用自救器》7.3.1 c | |
| | | 正压气密性(Pa) | 1min内压力计变化值不应大于50Pa | | 117.90 | 不合格 | GB 24502-2023《煤矿用自救器》6.6.4.2 | |
| | | 负压气密性(Pa) | 1min内压力计变化值不应大于50Pa | | 244.20 | 不合格 | GB 24502-2023《煤矿用自救器》6.6.4.1 | |

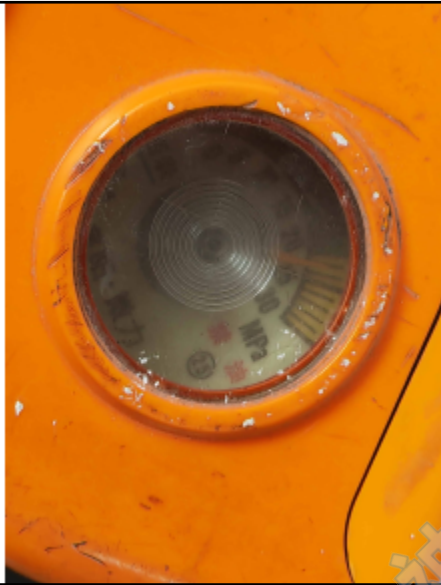
| | | 氧气瓶压力照片 | | | | 更换氢氧化钙后照片 | | |

| | | 氧气瓶压力(MPa) | ≥18MPa | | 23 | 合格 | GB 24502-2023《煤矿用自救器》7.3.1 c | |

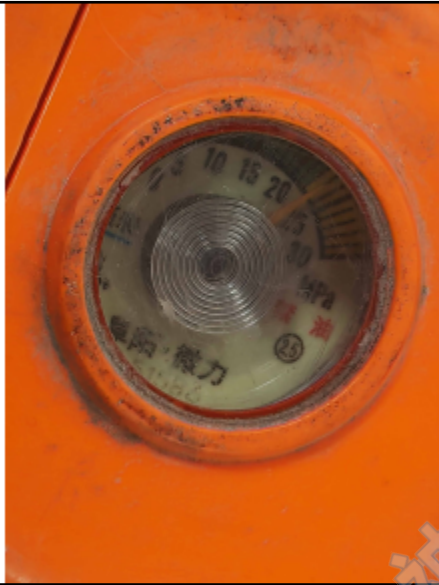
| | | 氧气瓶压力照片 | | | | 更换氢氧化钙后照片 | | |

| | | 氧气瓶压力(MPa) | ≥18MPa | | 22 | 合格 | GB 24502-2023《煤矿用自救器》7.3.1 c | |
| | | 正压气密性(Pa) | 1min内压力计变化值不应大于50Pa | | 309.00 | 不合格 | GB 24502-2023《煤矿用自救器》6.6.4.2 | |
| | | 负压气密性(Pa) | 1min内压力计变化值不应大于50Pa | | 461.50 | 不合格 | GB 24502-2023《煤矿用自救器》6.6.4.1 | |

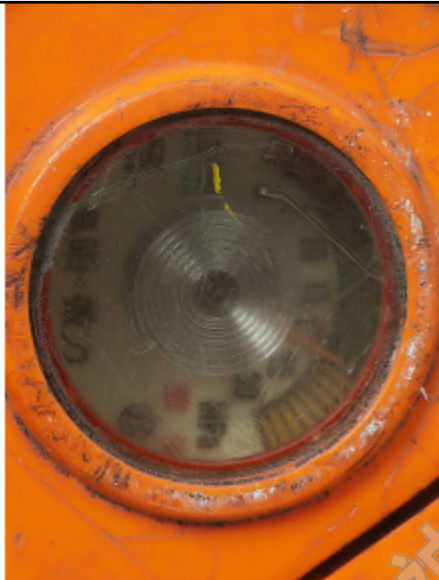
| 序号 | 样品状态 | 橙色整机完好 | 出厂编号 | 250110310001-1012 | | 更换氢氧化钙日期 | | |
|---|---|---|---|---|---|---|---|--|
| | | 氧气瓶压力照片 | | | | 更换氢氧化钙后照片 | | |

| 序号 | 样品状态 | 橙色整机完好 | 出厂编号 | 250110310001-1012 | | 更换氢氧化钙日期 | | |
|---|---|---|---|---|---|---|---|--|
| | | 氧气瓶压力(MPa) | ≥18MPa | | 21 | 合格 | GB 24502-2023《煤矿用自救器》7.3.1 c | |

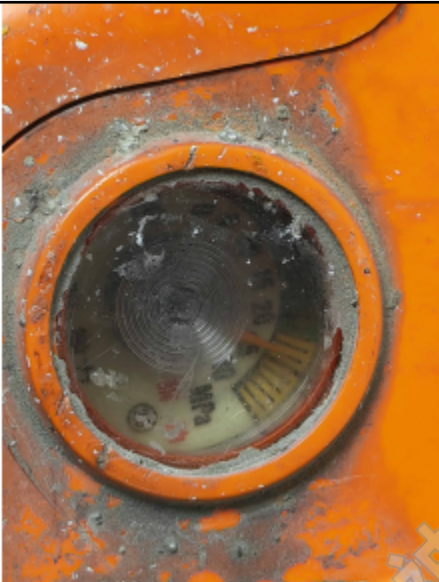
| | | 氧气瓶压力照片 | | | | 更换氢氧化钙后照片 | | |

| | | 氧气瓶压力(MPa) | ≥18MPa | | 23 | 合格 | GB 24502-2023《煤矿用自救器》7.3.1 c | |

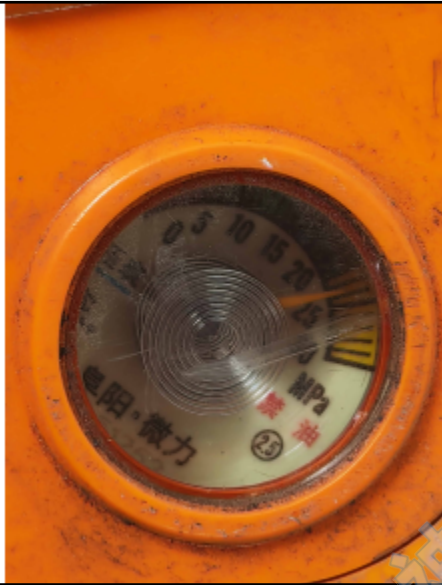
| | | 氧气瓶压力照片 | | | | 更换氢氧化钙后照片 | | |

| | | 氧气瓶压力(MPa) | ≥18MPa | | 23 | 合格 | GB 24502-2023《煤矿用自救器》7.3.1 c | |

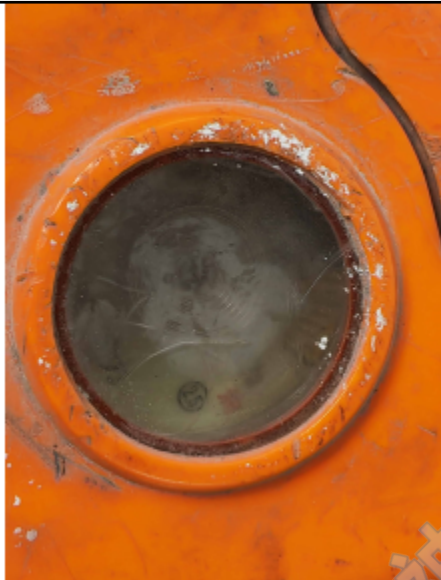
| | | 氧气瓶压力照片 | | | | 更换氢氧化钙后照片 | | |

| | | 氧气瓶压力(MPa) | ≥18MPa | | 24 | 合格 | GB 24502-2023《煤矿用自救器》7.3.1 c | |
| | | 正压气密性(Pa) | 1min内压力计变化值不应大于50Pa | | 547.60 | 不合格 | GB 24502-2023《煤矿用自救器》6.6.4.2 | |
| | | 负压气密性(Pa) | 1min内压力计变化值不应大于50Pa | | 415.40 | 不合格 | GB 24502-2023《煤矿用自救器》6.6.4.1 | |

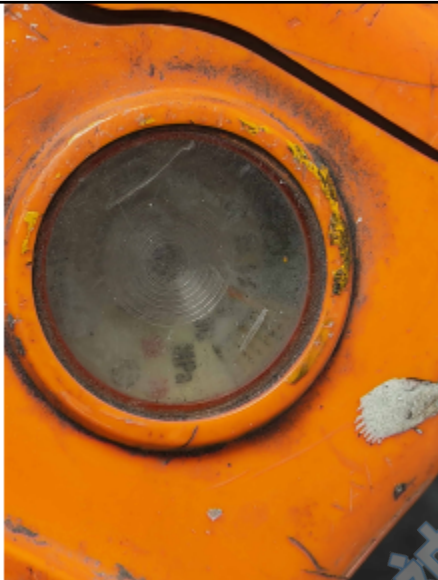
| | | 氧气瓶压力照片 | | | | 更换氢氧化钙后照片 | | |

| | | 氧气瓶压力(MPa) | ≥18MPa | | 23 | 合格 | GB 24502-2023《煤矿用自救器》7.3.1 c | |
