# 检测检验报告

样品名称： 隔绝式压缩氧气自救器（半年）

规格型号： ZYX45

委托单位： 大柳塔煤矿

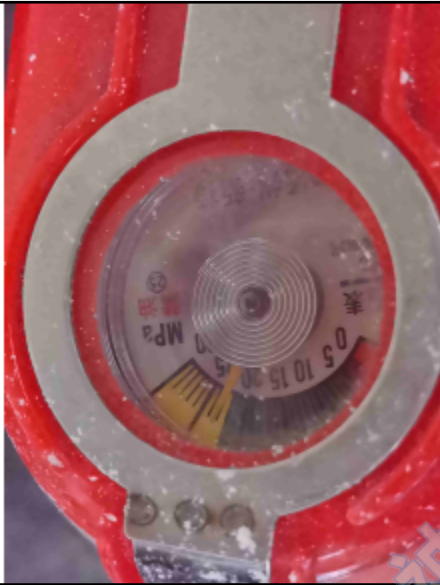
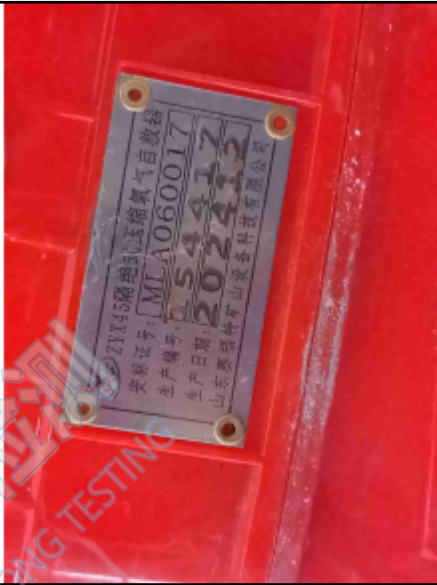
| | | 氧气瓶压力照片 | | | | 更换氢氧化钙后照片 | |

| | | 氧气瓶压力(MPa) | ≥18MPa | | 22 | 合格 | GB 24502-2023《煤矿用自救器》7.3.1 c |
| | | 正压气密性(Pa) | 1min内压力计变化值不应大于50Pa | | 151.30 | 不合格 | GB 24502-2023《煤矿用自救器》6.6.4.2 |
| | | 负压气密性(Pa) | 1min内压力计变化值不应大于50Pa | | 171.30 | 不合格 | GB 24502-2023《煤矿用自救器》6.6.4.1 |

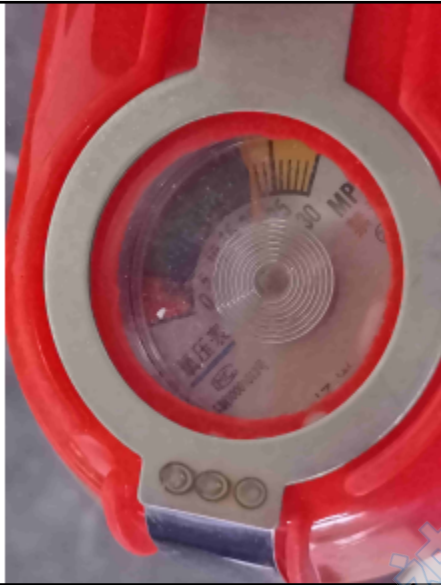
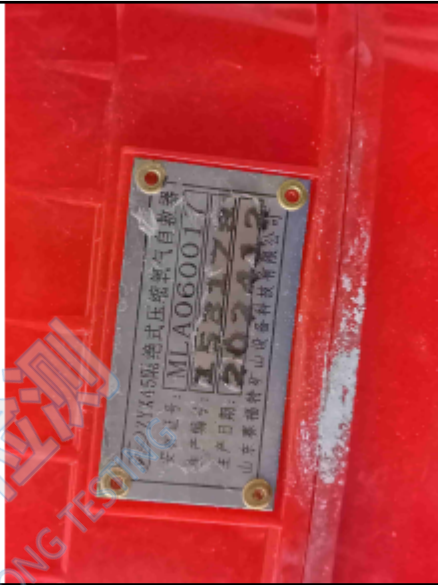
| 序号 | 样品状态 | 红色整机完好 | 出厂编号 | 153178 | | 更换氢氧化钙日期 | 2026-08-20 | |
|---|---|---|---|---|---|---|---|--|
| | | 氧气瓶压力照片 | | | | 更换氢氧化钙后照片 | | |

| 序号 | 样品状态 | 红色整机完好 | 出厂编号 | 153178 | | 更换氢氧化钙日期 | 2026-08-20 | |
|---|---|---|---|---|---|---|---|--|
| | | 氧气瓶压力(MPa) | ≥18MPa | | 22 | 合格 | GB 24502-2023《煤矿用自救器》7.3.1 c | |
| | | 正压气密性(Pa) | 1min内压力计变化值不应大于50Pa | | 148.20 | 不合格 | GB 24502-2023《煤矿用自救器》6.6.4.2 | |
| | | 负压气密性(Pa) | 1min内压力计变化值不应大于50Pa | | 173.30 | 不合格 | GB 24502-2023《煤矿用自救器》6.6.4.1 | |

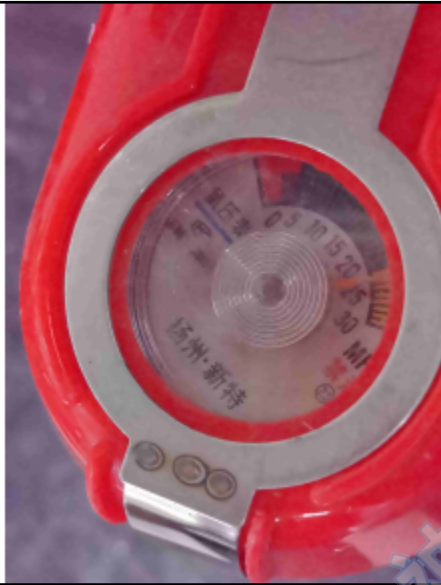
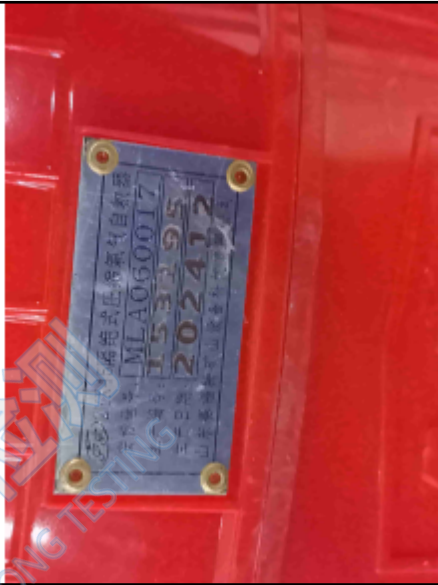
| 序号 | 样品状态 | 红色整机完好 | 出厂编号 | 153195 | | 更换氢氧化钙日期 | 2026-08-20 | |
|---|---|---|---|---|---|---|---|--|
| | | 氧气瓶压力照片 | | | | 更换氢氧化钙后照片 | | |

| 序号 | 样品状态 | 红色整机完好 | 出厂编号 | 153195 | | 更换氢氧化钙日期 | 2026-08-20 | |
|---|---|---|---|---|---|---|---|--|
| | | 氧气瓶压力(MPa) | ≥18MPa | | 23 | 合格 | GB 24502-2023《煤矿用自救器》7.3.1 c | |
| | | 正压气密性(Pa) | 1min内压力计变化值不应大于50Pa | | 234.70 | 不合格 | GB 24502-2023《煤矿用自救器》6.6.4.2 | |
| | | 负压气密性(Pa) | 1min内压力计变化值不应大于50Pa | | 253.10 | 不合格 | GB 24502-2023《煤矿用自救器》6.6.4.1 | |

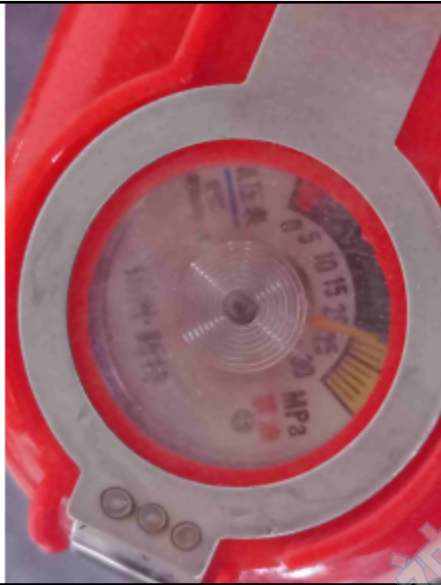
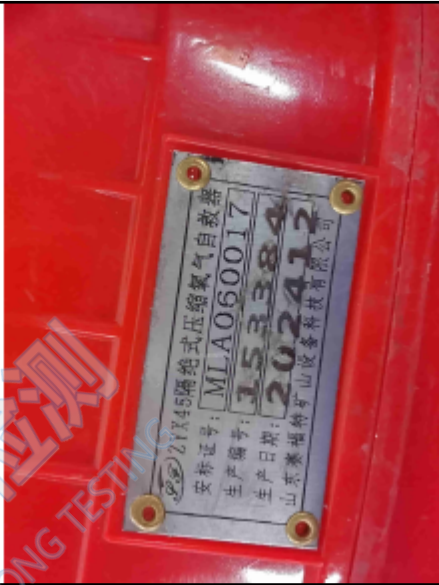
| | | 氧气瓶压力照片 | | | | 更换氢氧化钙后照片 | | |

| | | 氧气瓶压力(MPa) | ≥18MPa | | 22 | 合格 | GB 24502-2023《煤矿用自救器》7.3.1 c | |
| | | 正压气密性(Pa) | 1min内压力计变化值不应大于50Pa | | 234.70 | 不合格 | GB 24502-2023《煤矿用自救器》6.6.4.2 | |
| | | 负压气密性(Pa) | 1min内压力计变化值不应大于50Pa | | 297.30 | 不合格 | GB 24502-2023《煤矿用自救器》6.6.4.1 | |

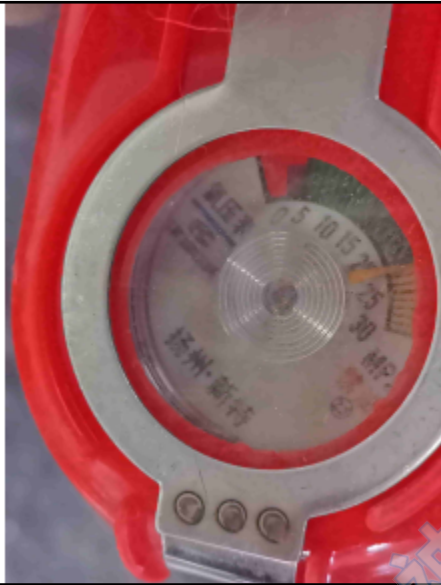
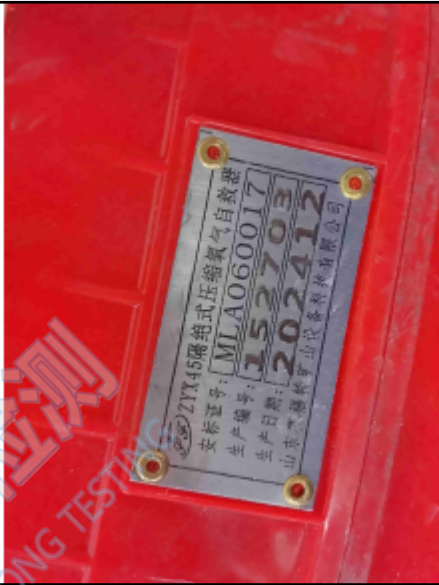
| 序号 | 样品状态 | 红色整机完好 | 出厂编号 | 153703 | | 更换氢氧化钙日期 | 2026-08-20 | |
|---|---|---|---|---|---|---|---|--|
| | | 氧气瓶压力照片 | | | | 更换氢氧化钙后照片 | | |

| 序号 | 样品状态 | 红色整机完好 | 出厂编号 | 153703 | | 更换氢氧化钙日期 | 2026-08-20 | |
|---|---|---|---|---|---|---|---|--|
| | | 氧气瓶压力(MPa) | ≥18MPa | | 22 | 合格 | GB 24502-2023《煤矿用自救器》7.3.1 c | |
| | | 正压气密性(Pa) | 1min内压力计变化值不应大于50Pa | | 274.50 | 不合格 | GB 24502-2023《煤矿用自救器》6.6.4.2 | |
| | | 负压气密性(Pa) | 1min内压力计变化值不应大于50Pa | | 171.20 | 不合格 | GB 24502-2023《煤矿用自救器》6.6.4.1 | |

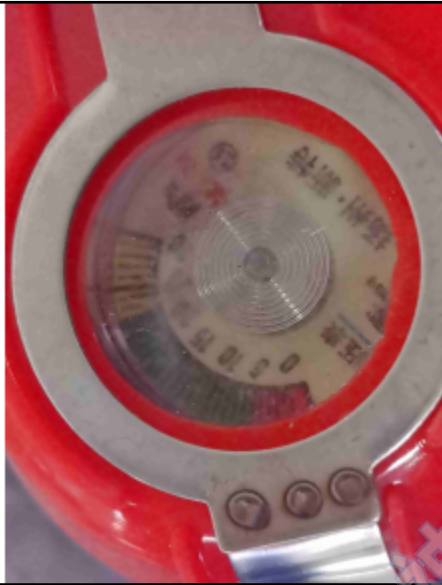
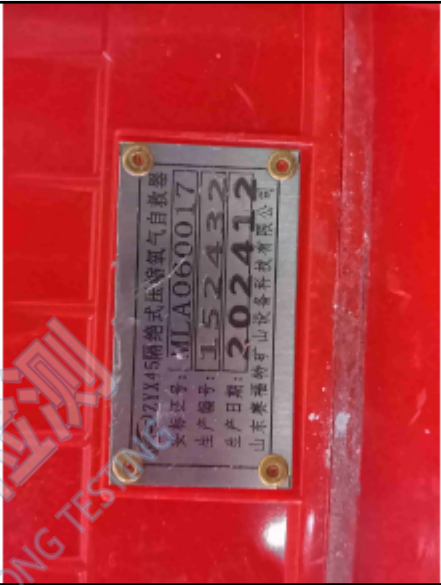
| 序号 | 样品状态 | 红色整机完好 | 出厂编号 | 152432 | | 更换氢氧化钙日期 | 2026-08-20 | |
|---|---|---|---|---|---|---|---|--|
| | | 氧气瓶压力照片 | | | | 更换氢氧化钙后照片 | | |

| 序号 | 样品状态 | 红色整机完好 | 出厂编号 | 152432 | | 更换氢氧化钙日期 | 2026-08-20 | |
|---|---|---|---|---|---|---|---|--|
| | | 氧气瓶压力(MPa) | ≥18MPa | | 22 | 合格 | GB 24502-2023《煤矿用自救器》7.3.1 c | |
| | | 正压气密性(Pa) | 1min内压力计变化值不应大于50Pa | | 134.10 | 不合格 | GB 24502-2023《煤矿用自救器》6.6.4.2 | |
| | | 负压气密性(Pa) | 1min内压力计变化值不应大于50Pa | | 264.10 | 不合格 | GB 24502-2023《煤矿用自救器》6.6.4.1 | |

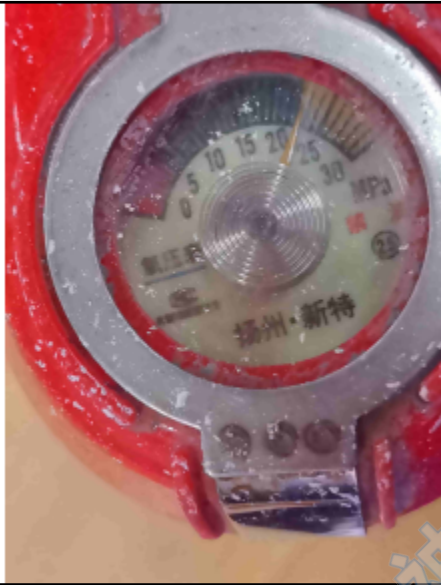
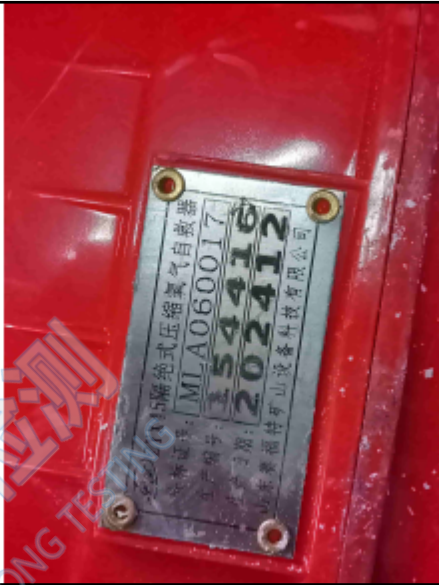
| 序号 | 样品状态 | 红色整机完好 | 出厂编号 | 154416 | | 更换氢氧化钙日期 | 2026-08-20 | |
|---|---|---|---|---|---|---|---|--|
| | | 氧气瓶压力照片 | | | | 更换氢氧化钙后照片 | | |

| 序号 | 样品状态 | 红色整机完好 | 出厂编号 | 154416 | | 更换氢氧化钙日期 | 2026-08-20 | |
|---|---|---|---|---|---|---|---|--|
| | | 氧气瓶压力(MPa) | ≥18MPa | | 21 | 合格 | GB 24502-2023《煤矿用自救器》7.3.1 c | |
| | | 正压气密性(Pa) | 1min内压力计变化值不应大于50Pa | | 278.40 | 不合格 | GB 24502-2023《煤矿用自救器》6.6.4.2 | |
| | | 负压气密性(Pa) | 1min内压力计变化值不应大于50Pa | | 113.00 | 不合格 | GB 24502-2023《煤矿用自救器》6.6.4.1 | |

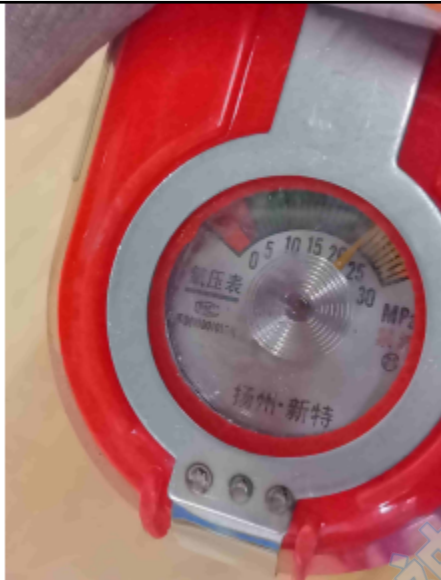
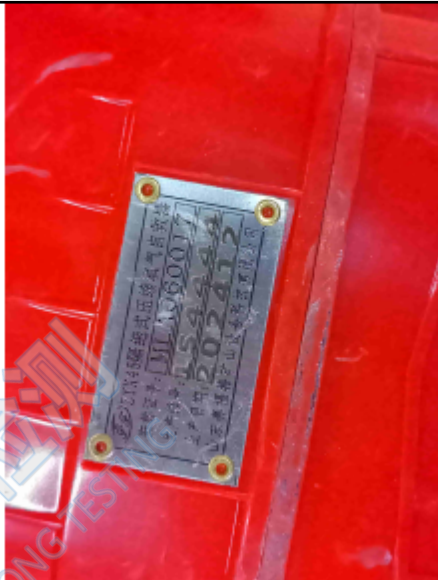
| 序号 | 样品状态 | 红色整机完好 | 出厂编号 | 254444 | | 更换氢氧化钙日期 | 2026-08-20 | |
|---|---|---|---|---|---|---|---|--|
| | | 氧气瓶压力照片 | | | | 更换氢氧化钙后照片 | | |

| 序号 | 样品状态 | 红色整机完好 | 出厂编号 | 254444 | | 更换氢氧化钙日期 | 2026-08-20 | |
|---|---|---|---|---|---|---|---|--|
| | | 氧气瓶压力(MPa) | ≥18MPa | | 22 | 合格 | GB 24502-2023《煤矿用自救器》7.3.1 c | |
| | | 正压气密性(Pa) | 1min内压力计变化值不应大于50Pa | | 139.60 | 不合格 | GB 24502-2023《煤矿用自救器》6.6.4.2 | |
| | | 负压气密性(Pa) | 1min内压力计变化值不应大于50Pa | | 114.00 | 不合格 | GB 24502-2023《煤矿用自救器》6.6.4.1 | |

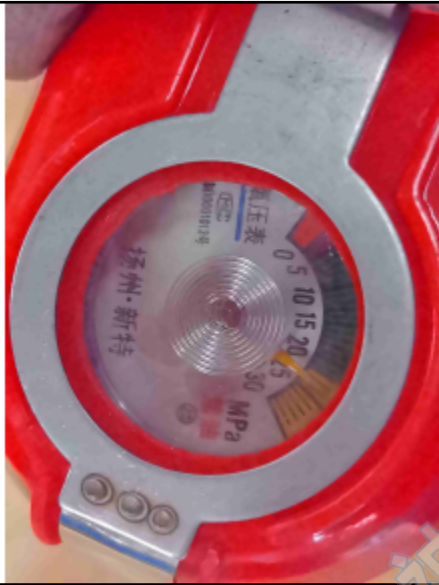
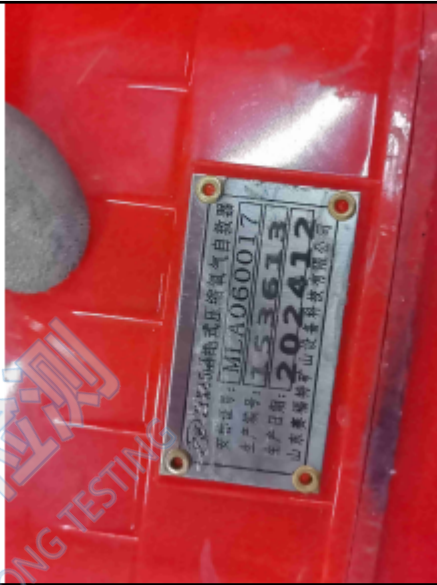
| 序号 | 样品状态 | 红色整机完好 | 出厂编号 | 153613 | | 更换氢氧化钙日期 | 2026-08-20 | |
|---|---|---|---|---|---|---|---|--|
| | | 氧气瓶压力照片 | | | | 更换氢氧化钙后照片 | | |

| 序号 | 样品状态 | 红色整机完好 | 出厂编号 | 153613 | | 更换氢氧化钙日期 | 2026-08-20 | |
|---|---|---|---|---|---|---|---|--|
| | | 氧气瓶压力(MPa) | ≥18MPa | | 24 | 合格 | GB 24502-2023《煤矿用自救器》7.3.1 c | |
| | | 正压气密性(Pa) | 1min内压力计变化值不应大于50Pa | | 371.00 | 不合格 | GB 24502-2023《煤矿用自救器》6.6.4.2 | |
| | | 负压气密性(Pa) | 1min内压力计变化值不应大于50Pa | | 116.00 | 不合格 | GB 24502-2023《煤矿用自救器》6.6.4.1 | |

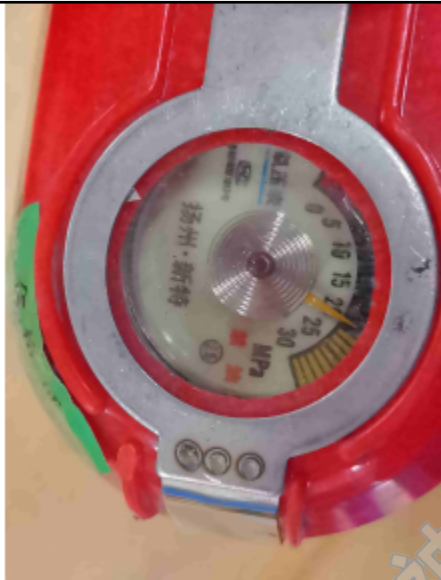
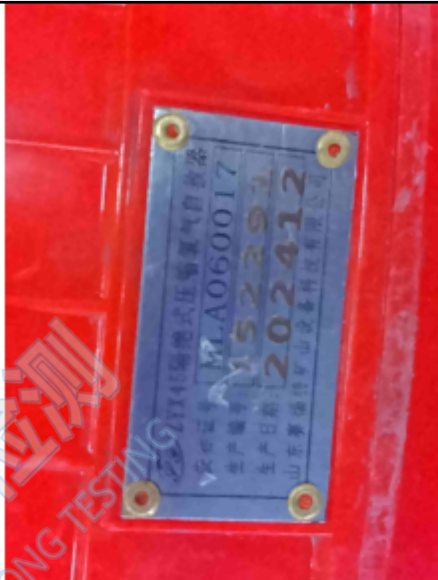
| 序号 | 样品状态 | 红色整机完好 | 出厂编号 | 152291 | | 更换氢氧化钙日期 | 2026-08-20 |
|---|---|---|---|---|---|---|---|
| | | 氧气瓶压力照片 | | | | 更换氢氧化钙后照片 | |

| 序号 | 样品状态 | 红色整机完好 | 出厂编号 | 152291 | | 更换氢氧化钙日期 | 2026-08-20 |
|---|---|---|---|---|---|---|---|
| | | 氧气瓶压力(MPa) | ≥18MPa | | 20 | 合格 | GB 24502-2023《煤矿用自救器》7.3.1 c |
| | | 正压气密性(Pa) | 1min内压力计变化值不应大于50Pa | | 548.00 | 不合格 | GB 24502-2023《煤矿用自救器》6.6.4.2 |
| | | 负压气密性(Pa) | 1min内压力计变化值不应大于50Pa | | 214.00 | 不合格 | GB 24502-2023《煤矿用自救器》6.6.4.1 |
