# 检测检验报告

样品名称： 隔绝式压缩氧气自救器（半年）

规格型号： ZYX-45（S）

委托单位： 寸草塔二矿

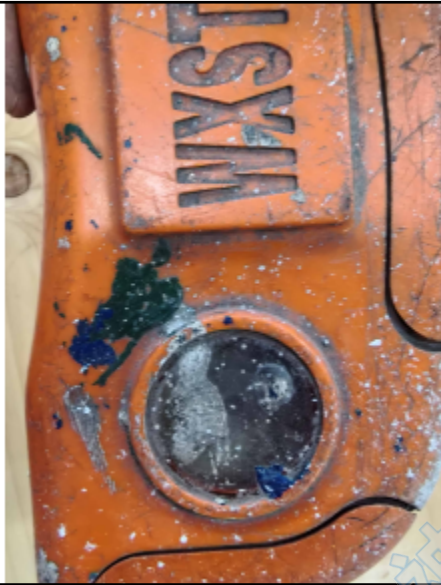
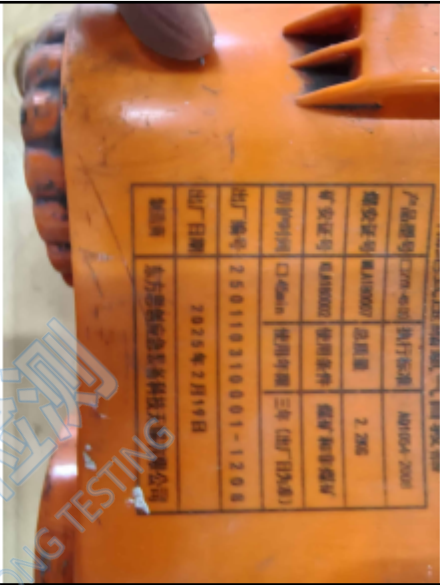
| | | 氧气瓶压力照片 | | | | 更换氢氧化钙后照片 | | |

| 序号 | 样品状态 | 橙色整机完好 | 出厂编号 | 250110310001-1208 | | 更换氢氧化钙日期 | 2026-08-08 | |
| 1 | H14260810679 | 结构设计及外观检查 | 自救器开启 | | 未开启 | 合格 | GB 24502-2023《煤矿用自救器》7.3.1 a | |
| | | 氧气瓶压力(MPa) | ≥18MPa | | 22 | 合格 | GB 24502-2023《煤矿用自救器》7.3.1 c | |
| | | 正压气密性(Pa) | 1min内压力计变化值不应大于50Pa | | 35.80 | 合格 | GB 24502-2023《煤矿用自救器》6.6.4.2 | |
| | | 负压气密性(Pa) | 1min内压力计变化值不应大于50Pa | | 34.20 | 合格 | GB 24502-2023《煤矿用自救器》6.6.4.1 | |

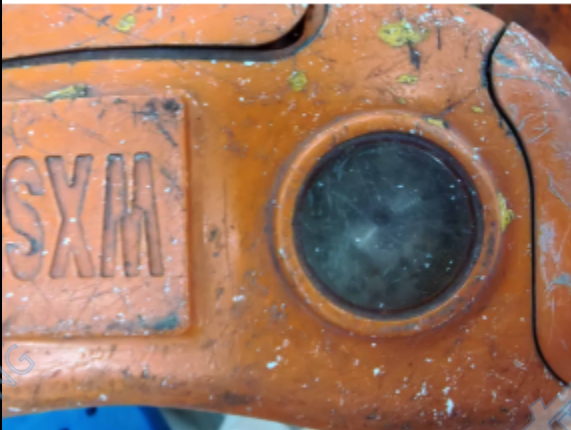
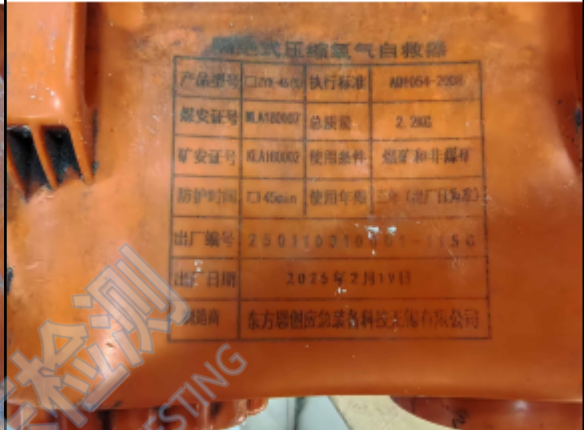
| | | 氧气瓶压力照片 | | | | 更换氢氧化钙后照片 | | |

| 序号 | 样品状态 | 橙色整机完好 | 出厂编号 | 250110310001-1150 | | 更换氢氧化钙日期 | 2026-08-08 | |
| 2 | H14260810680 | 结构设计及外观检查 | 自救器开启 | | 未开启 | 合格 | GB 24502-2023《煤矿用自救器》7.3.1 a | |
| | | 氧气瓶压力(MPa) | ≥18MPa | | 22 | 合格 | GB 24502-2023《煤矿用自救器》7.3.1 c | |
| | | 正压气密性(Pa) | 1min内压力计变化值不应大于50Pa | | 622.10 | 不合格 | GB 24502-2023《煤矿用自救器》6.6.4.2 | |
| | | 负压气密性(Pa) | 1min内压力计变化值不应大于50Pa | | 601.50 | 不合格 | GB 24502-2023《煤矿用自救器》6.6.4.1 | |

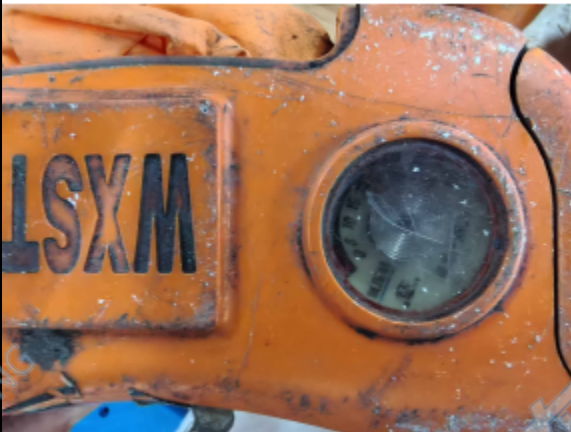
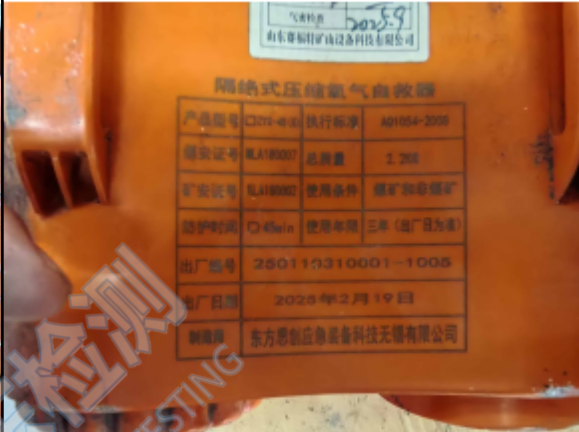
| | | 氧气瓶压力照片 | | | | 更换氢氧化钙后照片 | | |

| 序号 | 样品状态 | 橙色整机完好 | 出厂编号 | 250110310001-1005 | | 更换氢氧化钙日期 | 2026-08-08 | |
| 3 | H14260810681 | 结构设计及外观检查 | 自救器开启 | | 未开启 | 合格 | GB 24502-2023《煤矿用自救器》7.3.1 a | |
| | | 氧气瓶压力(MPa) | ≥18MPa | | 23 | 合格 | GB 24502-2023《煤矿用自救器》7.3.1 c | |
| | | 正压气密性(Pa) | 1min内压力计变化值不应大于50Pa | | 676.60 | 不合格 | GB 24502-2023《煤矿用自救器》6.6.4.2 | |
| | | 负压气密性(Pa) | 1min内压力计变化值不应大于50Pa | | 529.40 | 不合格 | GB 24502-2023《煤矿用自救器》6.6.4.1 | |

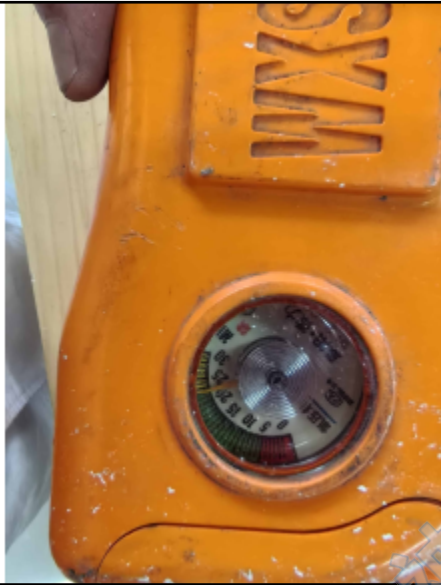
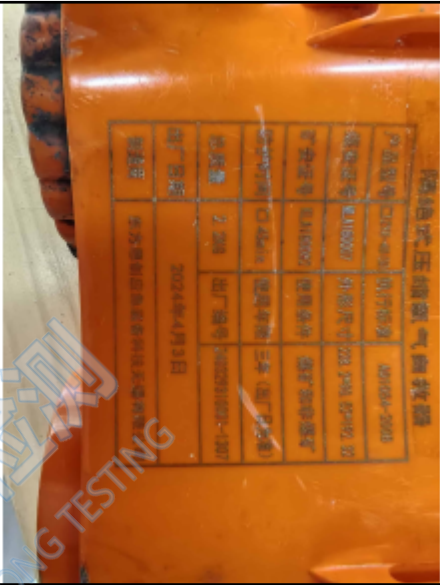
| | | 氧气瓶压力照片 | | | | 更换氢氧化钙后照片 | | |

| 序号 | 样品状态 | 橙色整机完好 | 出厂编号 | 240329310001-1307 | | 更换氢氧化钙日期 | 2026-08-08 | |
| 4 | H14260810682 | 结构设计及外观检查 | 自救器开启 | | 未开启 | 合格 | GB 24502-2023《煤矿用自救器》7.3.1 a | |
| | | 氧气瓶压力(MPa) | ≥18MPa | | 22 | 合格 | GB 24502-2023《煤矿用自救器》7.3.1 c | |
| | | 正压气密性(Pa) | 1min内压力计变化值不应大于50Pa | | 5.20 | 合格 | GB 24502-2023《煤矿用自救器》6.6.4.2 | |
| | | 负压气密性(Pa) | 1min内压力计变化值不应大于50Pa | | 7.10 | 合格 | GB 24502-2023《煤矿用自救器》6.6.4.1 | |

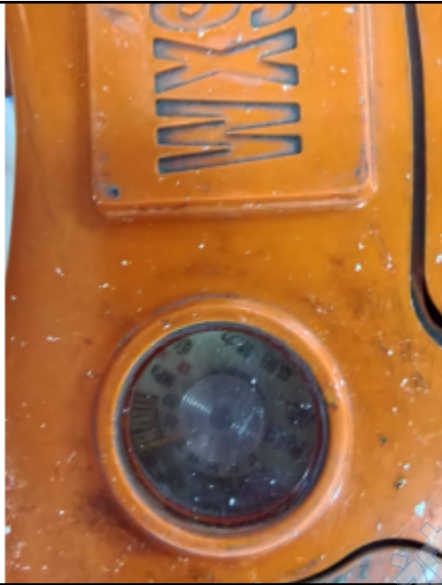
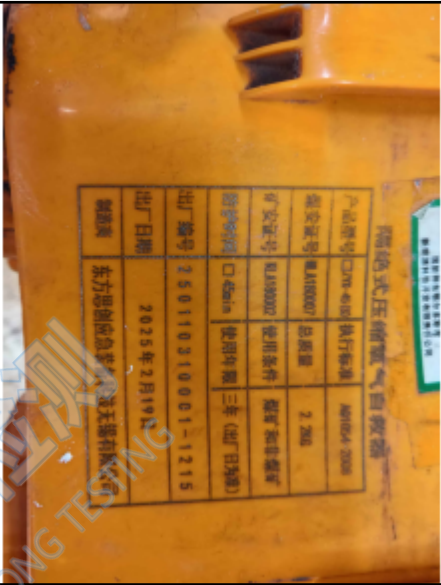
| | | 氧气瓶压力照片 | | | | 更换氢氧化钙后照片 | | |

| 序号 | 样品状态 | 橙色整机完好 | 出厂编号 | 250110310001-1215 | | 更换氢氧化钙日期 | 2026-08-08 | |
| 5 | H14260810683 | 结构设计及外观检查 | 自救器开启 | | 未开启 | 合格 | GB 24502-2023《煤矿用自救器》7.3.1 a | |
| | | 氧气瓶压力(MPa) | ≥18MPa | | 23 | 合格 | GB 24502-2023《煤矿用自救器》7.3.1 c | |
| | | 正压气密性(Pa) | 1min内压力计变化值不应大于50Pa | | 557.60 | 不合格 | GB 24502-2023《煤矿用自救器》6.6.4.2 | |
| | | 负压气密性(Pa) | 1min内压力计变化值不应大于50Pa | | 563.20 | 不合格 | GB 24502-2023《煤矿用自救器》6.6.4.1 | |

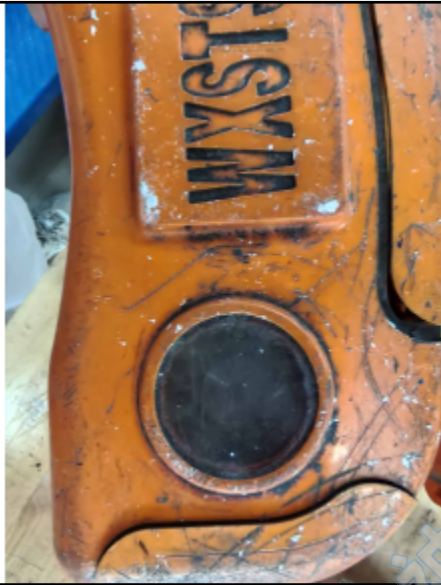
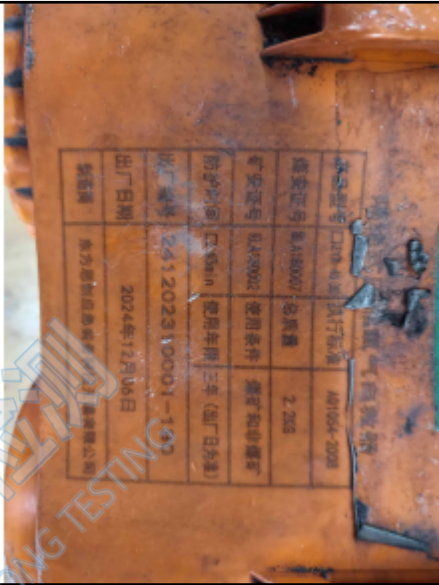
| 序号 | 样品状态 | 橙色整机完好 | 出厂编号 | 241202310001-180 | | 更换氢氧化钙日期 | 2026-08-08 | |
|---|---|---|---|---|---|---|---|--|
| | | 氧气瓶压力照片 | | | | 更换氢氧化钙后照片 | | |

| 序号 | 样品状态 | 橙色整机完好 | 出厂编号 | 241202310001-180 | | 更换氢氧化钙日期 | 2026-08-08 | |
| 6 | H14260810684 | 结构设计及外观检查 | 自救器开启 | | 未开启 | 合格 | GB 24502-2023《煤矿用自救器》7.3.1 a | |
| | | 氧气瓶压力(MPa) | ≥18MPa | | 22 | 合格 | GB 24502-2023《煤矿用自救器》7.3.1 c | |
| | | 正压气密性(Pa) | 1min内压力计变化值不应大于50Pa | | 432.50 | 不合格 | GB 24502-2023《煤矿用自救器》6.6.4.2 | |
| | | 负压气密性(Pa) | 1min内压力计变化值不应大于50Pa | | 534.50 | 不合格 | GB 24502-2023《煤矿用自救器》6.6.4.1 | |

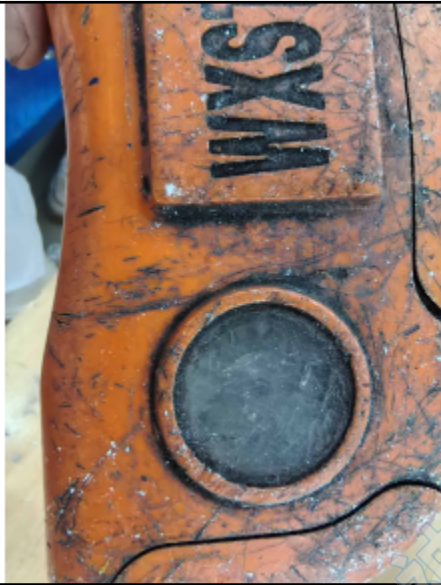
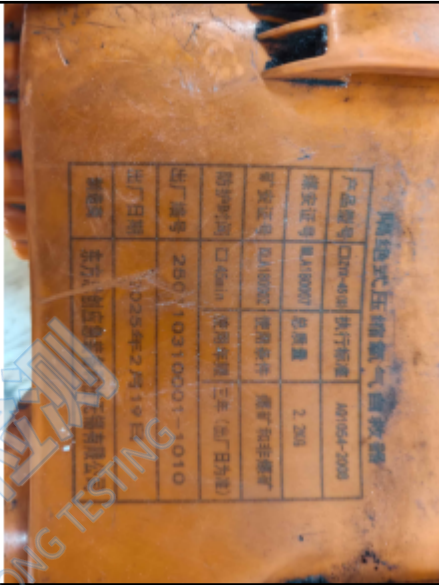
| 序号 | 样品状态 | 橙色整机完好 | 出厂编号 | 250110310001-1010 | | 更换氢氧化钙日期 | 2026-08-08 | |
|---|---|---|---|---|---|---|---|--|
| | | 氧气瓶压力照片 | | | | 更换氢氧化钙后照片 | | |

| 序号 | 样品状态 | 橙色整机完好 | 出厂编号 | 250110310001-1010 | | 更换氢氧化钙日期 | 2026-08-08 | |
| 7 | H14260810685 | 结构设计及外观检查 | 自救器开启 | | 未开启 | 合格 | GB 24502-2023《煤矿用自救器》7.3.1 a | |
| | | 氧气瓶压力(MPa) | ≥18MPa | | 20 | 合格 | GB 24502-2023《煤矿用自救器》7.3.1 c | |
| | | 正压气密性(Pa) | 1min内压力计变化值不应大于50Pa | | 412.70 | 不合格 | GB 24502-2023《煤矿用自救器》6.6.4.2 | |
| | | 负压气密性(Pa) | 1min内压力计变化值不应大于50Pa | | 401.10 | 不合格 | GB 24502-2023《煤矿用自救器》6.6.4.1 | |

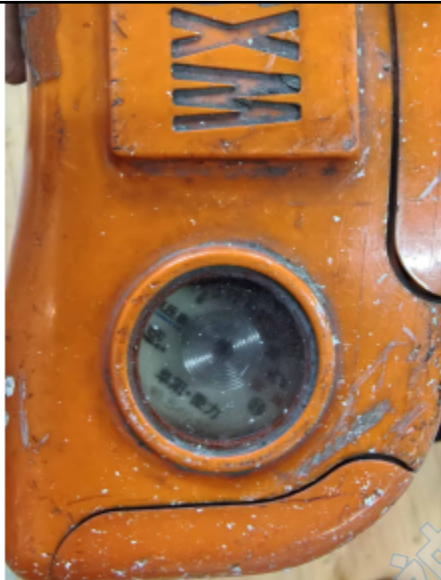
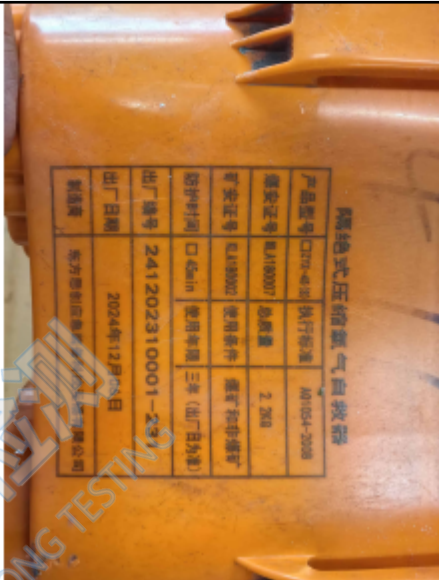
| | | 氧气瓶压力照片 | | | | 更换氢氧化钙后照片 | | |

| 序号 | 样品状态 | 橙色整机完好 | 出厂编号 | 241202310001-231 | | 更换氢氧化钙日期 | 2026-08-08 | |
| 8 | H14260810686 | 结构设计及外观检查 | 自救器开启 | | 未开启 | 合格 | GB 24502-2023《煤矿用自救器》7.3.1 a | |
| | | 氧气瓶压力(MPa) | ≥18MPa | | 22 | 合格 | GB 24502-2023《煤矿用自救器》7.3.1 c | |
| | | 正压气密性(Pa) | 1min内压力计变化值不应大于50Pa | | 20.30 | 合格 | GB 24502-2023《煤矿用自救器》6.6.4.2 | |
| | | 负压气密性(Pa) | 1min内压力计变化值不应大于50Pa | | 21.70 | 合格 | GB 24502-2023《煤矿用自救器》6.6.4.1 | |

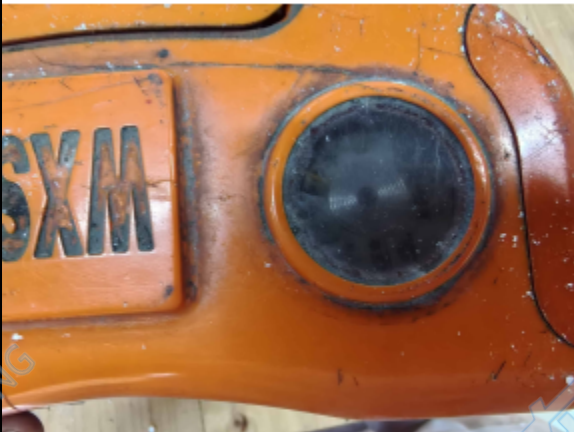
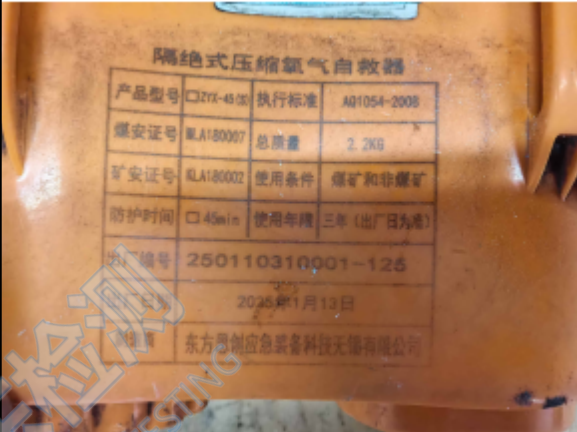
| | | 氧气瓶压力照片 | | | | 更换氢氧化钙后照片 | | |

| 序号 | 样品状态 | 橙色整机完好 | 出厂编号 | 250110310001-125 | | 更换氢氧化钙日期 | 2026-08-08 | |
| 9 | H14260810687 | 结构设计及外观检查 | 自救器开启 | | 未开启 | 合格 | GB 24502-2023《煤矿用自救器》7.3.1 a | |
| | | 氧气瓶压力(MPa) | ≥18MPa | | 23 | 合格 | GB 24502-2023《煤矿用自救器》7.3.1 c | |
| | | 正压气密性(Pa) | 1min内压力计变化值不应大于50Pa | | 343.50 | 不合格 | GB 24502-2023《煤矿用自救器》6.6.4.2 | |
| | | 负压气密性(Pa) | 1min内压力计变化值不应大于50Pa | | 315.70 | 不合格 | GB 24502-2023《煤矿用自救器》6.6.4.1 | |

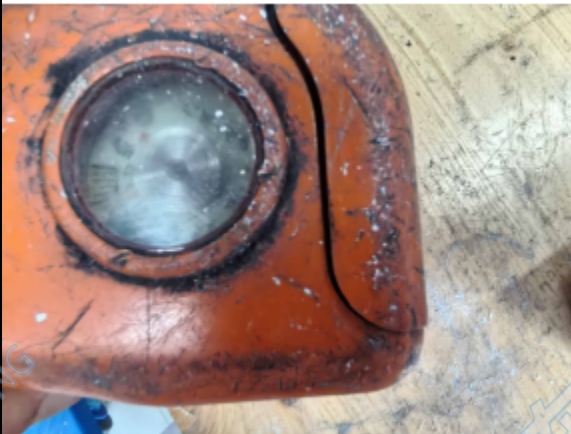
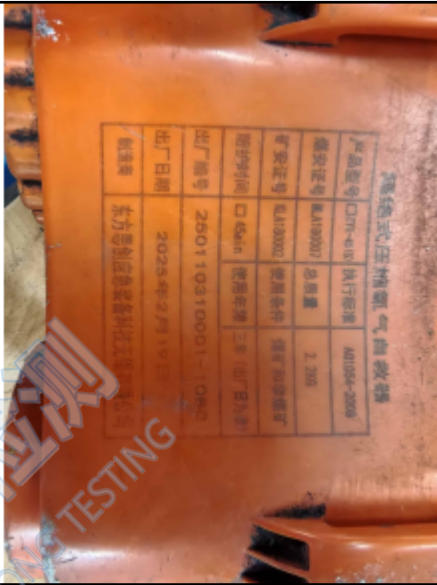
| | | 氧气瓶压力照片 | | | | 更换氢氧化钙后照片 | | |

| 序号 | 样品状态 | 橙色整机完好 | 出厂编号 | 250110310001-1080 | | 更换氢氧化钙日期 | 2026-08-08 | |
| 10 | H14260810688 | 结构设计及外观检查 | 自救器开启 | | 未开启 | 合格 | GB 24502-2023《煤矿用自救器》7.3.1 a | |
| | | 氧气瓶压力(MPa) | ≥18MPa | | 24 | 合格 | GB 24502-2023《煤矿用自救器》7.3.1 c | |
| | | 正压气密性(Pa) | 1min内压力计变化值不应大于50Pa | | 113.80 | 不合格 | GB 24502-2023《煤矿用自救器》6.6.4.2 | |
| | | 负压气密性(Pa) | 1min内压力计变化值不应大于50Pa | | 271.10 | 不合格 | GB 24502-2023《煤矿用自救器》6.6.4.1 | |
