# 检测检验报告

样品名称： 隔绝式压缩氧气自救器（半年）

规格型号： ZYX-45（S）

委托单位： 寸草塔二矿

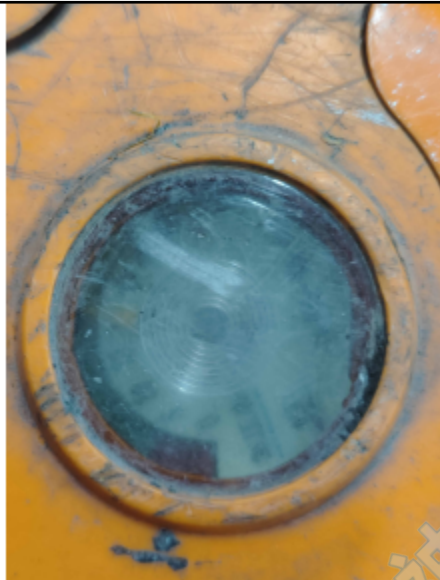
| | | 氧气瓶压力照片 | | | | 更换氢氧化钙后照片 | | |

| | | 氧气瓶压力(MPa) | ≥18MPa | | 21 | 合格 | GB 24502-2023《煤矿用自救器》7.3.1 c | |

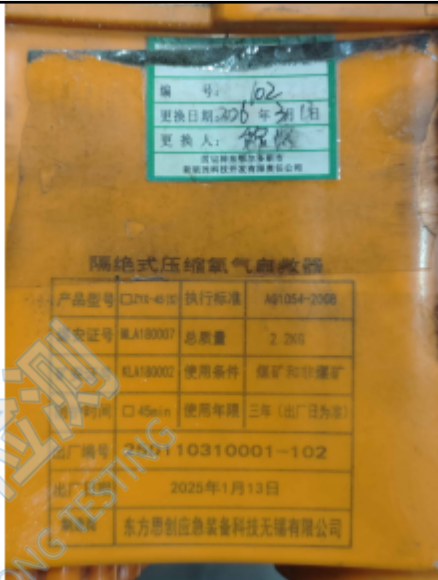
| | | 正压气密性(Pa) | 1min内压力计变化值不应大于50Pa | | 347.80 | 不合格 | GB 24502-2023《煤矿用自救器》6.6.4.2 | |
| | | 负压气密性(Pa) | 1min内压力计变化值不应大于50Pa | | 292.10 | 不合格 | GB 24502-2023《煤矿用自救器》6.6.4.1 | |

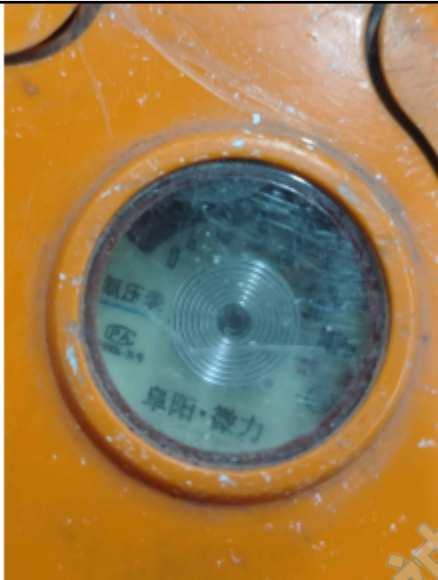
| | | 氧气瓶压力照片 | | | | 更换氢氧化钙后照片 | | |

| | | 氧气瓶压力(MPa) | ≥18MPa | | 24 | 合格 | GB 24502-2023《煤矿用自救器》7.3.1 c | |

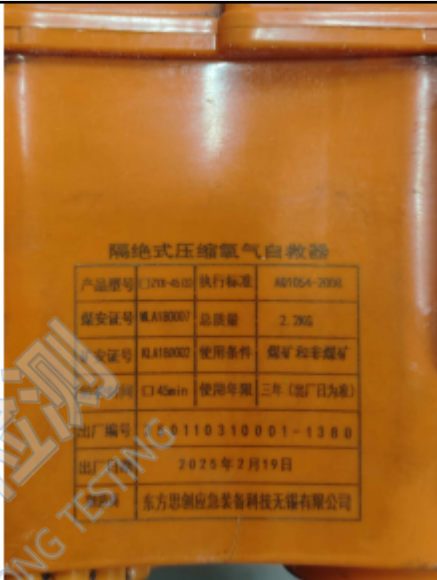
| | | 正压气密性(Pa) | 1min内压力计变化值不应大于50Pa | | 645.20 | 不合格 | GB 24502-2023《煤矿用自救器》6.6.4.2 | |
| | | 负压气密性(Pa) | 1min内压力计变化值不应大于50Pa | | 271.60 | 不合格 | GB 24502-2023《煤矿用自救器》6.6.4.1 | |

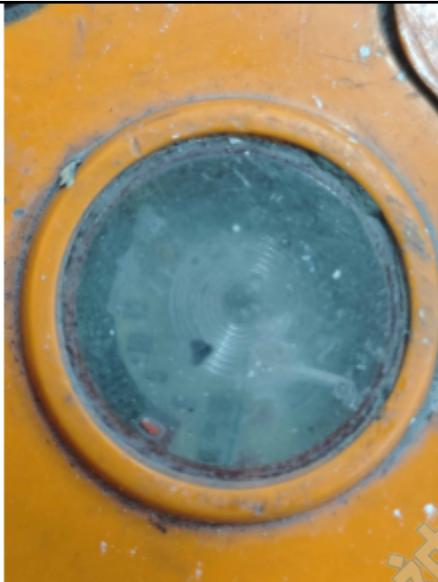
| | | 氧气瓶压力照片 | | | | 更换氢氧化钙后照片 | | |

| | | 氧气瓶压力(MPa) | ≥18MPa | | 20 | 合格 | GB 24502-2023《煤矿用自救器》7.3.1 c | |

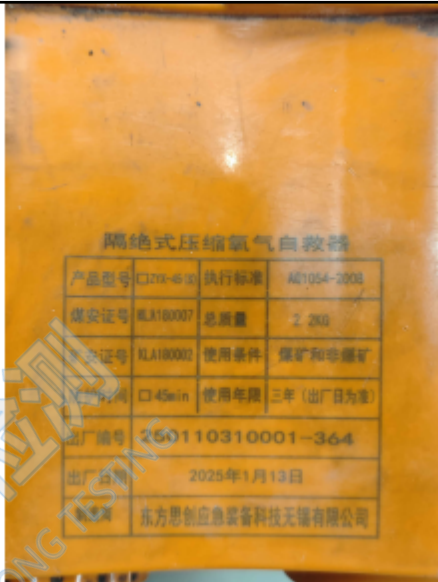
| | | 正压气密性(Pa) | 1min内压力计变化值不应大于50Pa | | 365.80 | 不合格 | GB 24502-2023《煤矿用自救器》6.6.4.2 | |
| | | 负压气密性(Pa) | 1min内压力计变化值不应大于50Pa | | 427.60 | 不合格 | GB 24502-2023《煤矿用自救器》6.6.4.1 | |

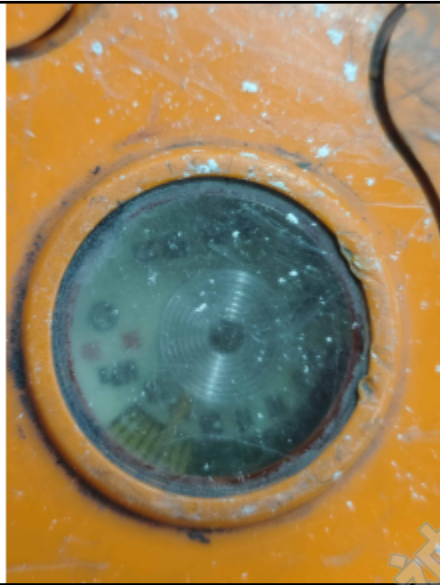
| | | 氧气瓶压力照片 | | | | 更换氢氧化钙后照片 | | |

| | | 氧气瓶压力(MPa) | ≥18MPa | | 25 | 合格 | GB 24502-2023《煤矿用自救器》7.3.1 c | |

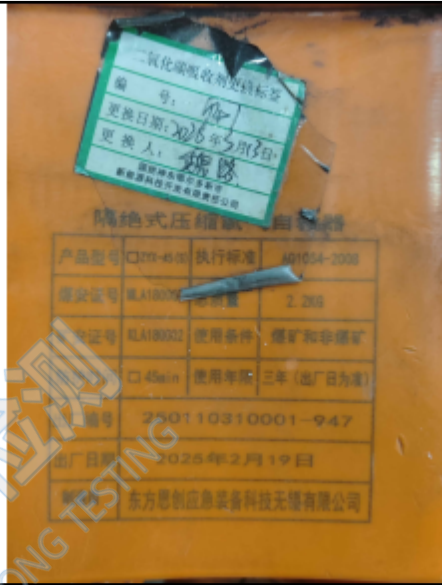
| | | 正压气密性(Pa) | 1min内压力计变化值不应大于50Pa | | 714.50 | 不合格 | GB 24502-2023《煤矿用自救器》6.6.4.2 | |
| | | 负压气密性(Pa) | 1min内压力计变化值不应大于50Pa | | 130.50 | 不合格 | GB 24502-2023《煤矿用自救器》6.6.4.1 | |

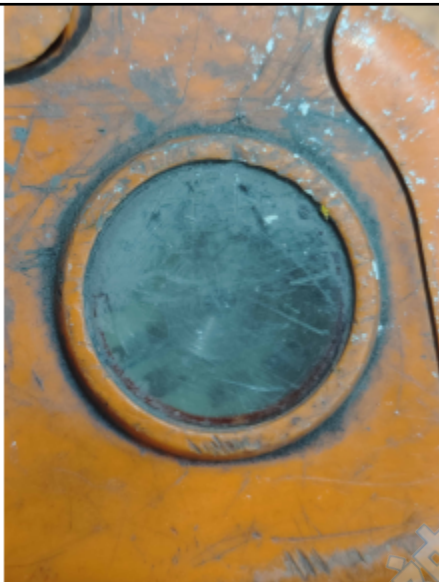
| 序号 | 样品状态 | 橙色整机完好 | 出厂编号 | 250110310001-808 | | 更换氢氧化钙日期 | 2026-08-07 | |
|---|---|---|---|---|---|---|---|--|
| | | 氧气瓶压力照片 | | | | 更换氢氧化钙后照片 | | |

| 序号 | 样品状态 | 橙色整机完好 | 出厂编号 | 250110310001-808 | | 更换氢氧化钙日期 | 2026-08-07 | |
|---|---|---|---|---|---|---|---|--|
| | | 氧气瓶压力(MPa) | ≥18MPa | | 21 | 合格 | GB 24502-2023《煤矿用自救器》7.3.1 c | |

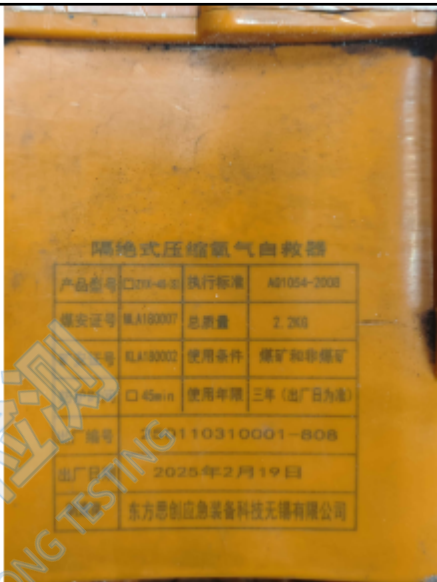
| 序号 | 样品状态 | 橙色整机完好 | 出厂编号 | 250110310001-808 | | 更换氢氧化钙日期 | 2026-08-07 | |
|---|---|---|---|---|---|---|---|--|
| | | 正压气密性(Pa) | 1min内压力计变化值不应大于50Pa | | 197.20 | 不合格 | GB 24502-2023《煤矿用自救器》6.6.4.2 | |
| | | 负压气密性(Pa) | 1min内压力计变化值不应大于50Pa | | 415.30 | 不合格 | GB 24502-2023《煤矿用自救器》6.6.4.1 | |

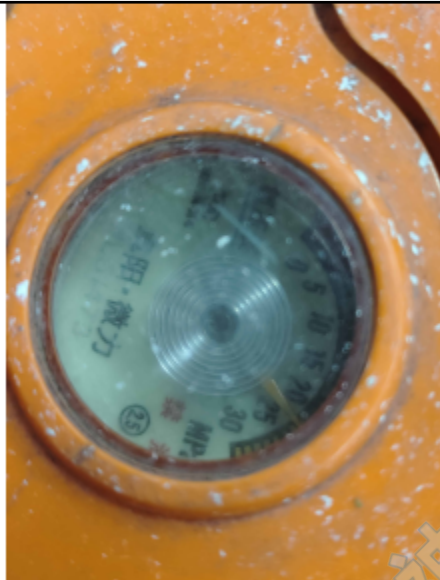
| | | 氧气瓶压力照片 | | | | 更换氢氧化钙后照片 | | |

| | | 氧气瓶压力(MPa) | ≥18MPa | | 23 | 合格 | GB 24502-2023《煤矿用自救器》7.3.1 c | |

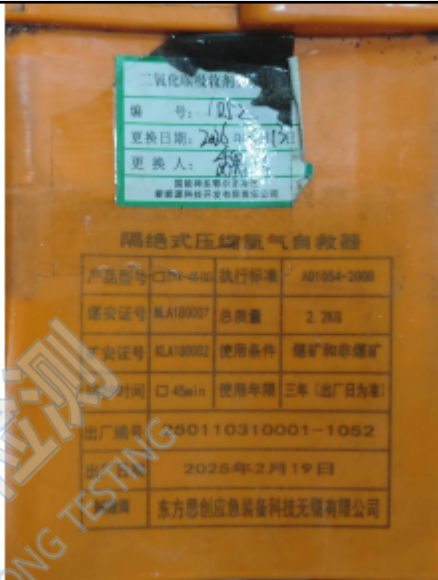
| | | 正压气密性(Pa) | 1min内压力计变化值不应大于50Pa | | 296.30 | 不合格 | GB 24502-2023《煤矿用自救器》6.6.4.2 | |
| | | 负压气密性(Pa) | 1min内压力计变化值不应大于50Pa | | 279.10 | 不合格 | GB 24502-2023《煤矿用自救器》6.6.4.1 | |

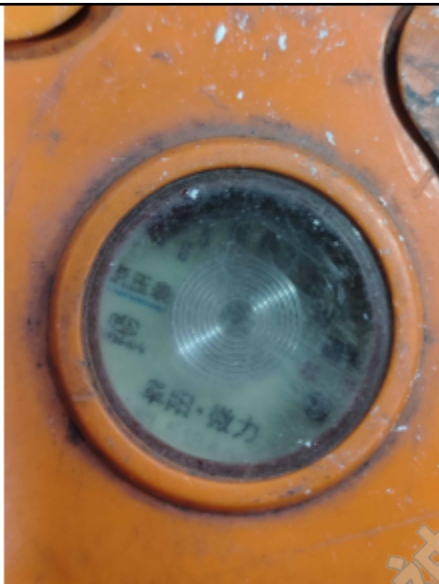
| | | 氧气瓶压力照片 | | | | 更换氢氧化钙后照片 | | |

| | | 氧气瓶压力(MPa) | ≥18MPa | | 23 | 合格 | GB 24502-2023《煤矿用自救器》7.3.1 c | |

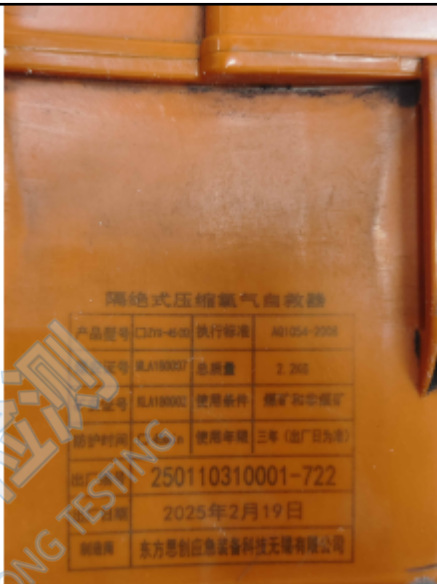
| | | 正压气密性(Pa) | 1min内压力计变化值不应大于50Pa | | 98.00 | 不合格 | GB 24502-2023《煤矿用自救器》6.6.4.2 | |
| | | 负压气密性(Pa) | 1min内压力计变化值不应大于50Pa | | 131.10 | 不合格 | GB 24502-2023《煤矿用自救器》6.6.4.1 | |

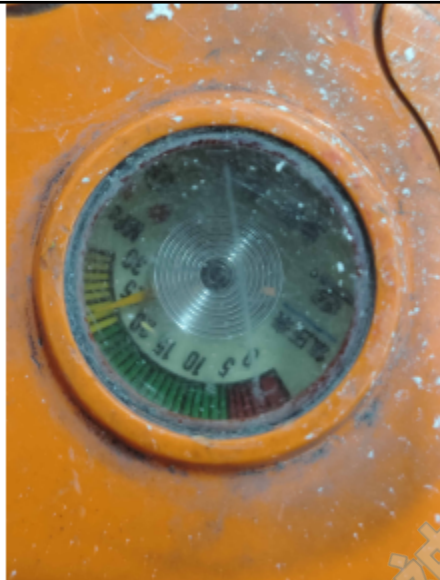
| | | 氧气瓶压力照片 | | | | 更换氢氧化钙后照片 | | |

| | | 氧气瓶压力(MPa) | ≥18MPa | | 24 | 合格 | GB 24502-2023《煤矿用自救器》7.3.1 c | |

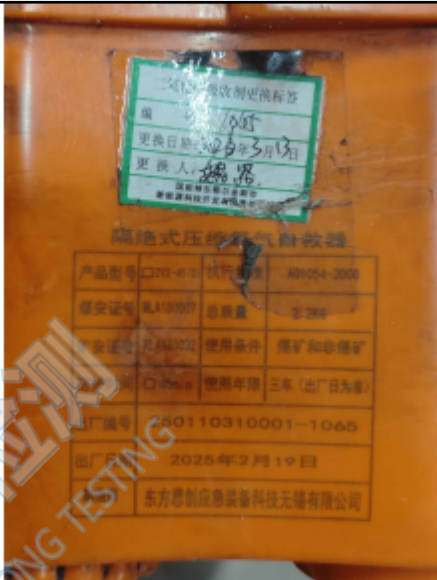
| | | 正压气密性(Pa) | 1min内压力计变化值不应大于50Pa | | 205.20 | 不合格 | GB 24502-2023《煤矿用自救器》6.6.4.2 | |
| | | 负压气密性(Pa) | 1min内压力计变化值不应大于50Pa | | 194.60 | 不合格 | GB 24502-2023《煤矿用自救器》6.6.4.1 | |

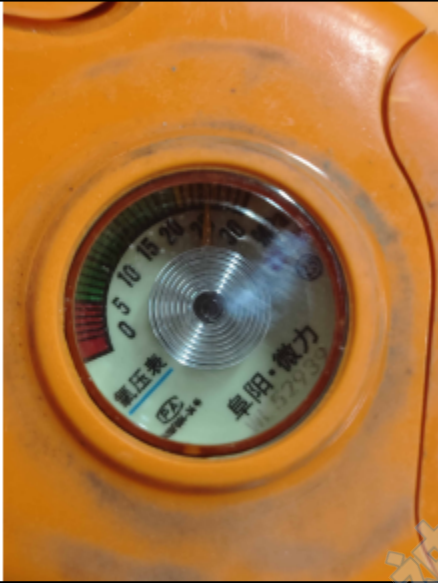
| | | 氧气瓶压力照片 | | | 更换氢氧化钙后照片 | | |

| | | 氧气瓶压力(MPa) | ≥18MPa | 25 | | 合格 | GB 24502-2023《煤矿用自救器》7.3.1 c |

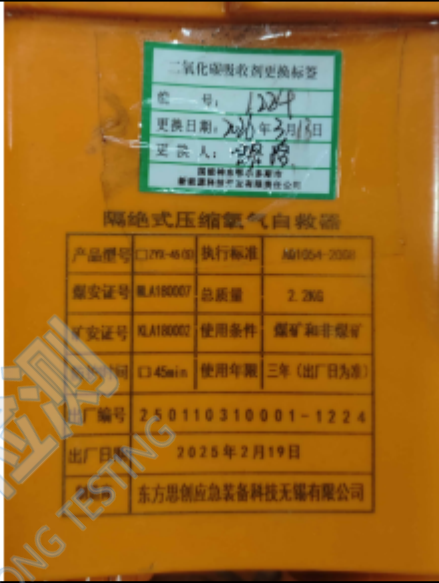
| | | 正压气密性(Pa) | 1min内压力计变化值不应大于50Pa | 382.30 | | 不合格 | GB 24502-2023《煤矿用自救器》6.6.4.2 |
| | | 负压气密性(Pa) | 1min内压力计变化值不应大于50Pa | 261.10 | | 不合格 | GB 24502-2023《煤矿用自救器》6.6.4.1 |

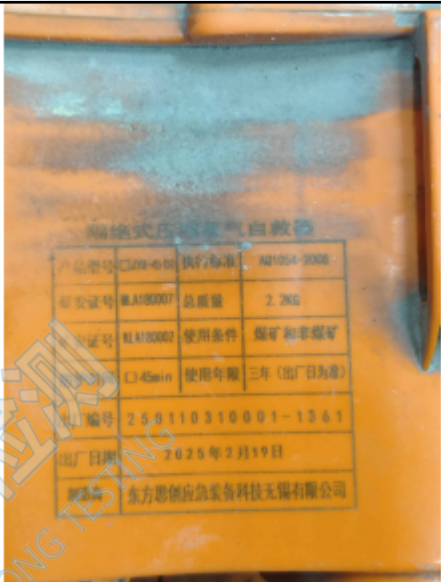
| 序号 | 样品状态 | 橙色整机完好 | 出厂编号 | 250110310001-1361 | | 更换氢氧化钙日期 | 2026-08-07 | |
|---|---|---|---|---|---|---|---|--|
| | | 正压气密性(Pa) | 1min内压力计变化值不应大于50Pa | | 46.30 | 合格 | GB 24502-2023《煤矿用自救器》6.6.4.2 | |
| | | 负压气密性(Pa) | 1min内压力计变化值不应大于50Pa | | 93.20 | 不合格 | GB 24502-2023《煤矿用自救器》6.6.4.1 | |
