# 检测检验报告

样品名称： 隔绝式压缩氧气自救器（半年）

规格型号： ZYX-45（S）

委托单位： 寸草塔二矿

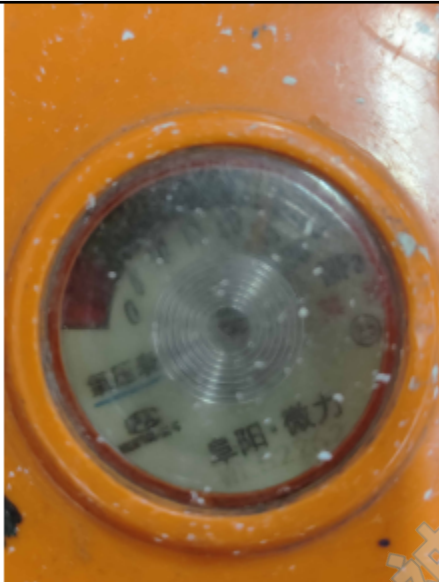
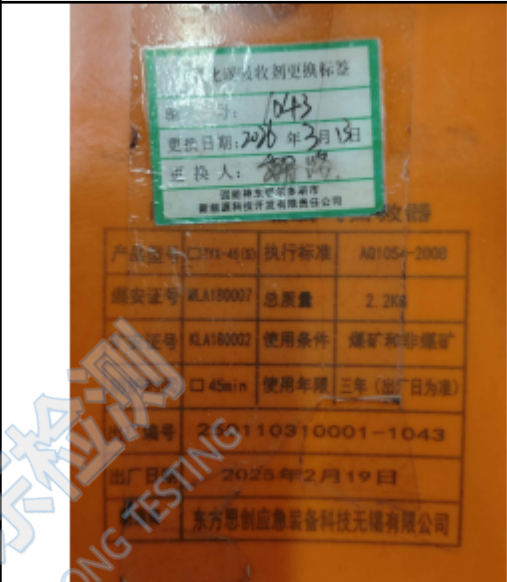
| | | 氧气瓶压力照片 | | | | 更换氢氧化钙后照片 | | |

| | | 氧气瓶压力(MPa) | ≥18MPa | | 24 | 合格 | GB 24502-2023《煤矿用自救器》7.3.1 c | |
| | | 正压气密性(Pa) | 1min内压力计变化值不应大于50Pa | | 696.70 | 不合格 | GB 24502-2023《煤矿用自救器》6.6.4.2 | |
| | | 负压气密性(Pa) | 1min内压力计变化值不应大于50Pa | | 482.30 | 不合格 | GB 24502-2023《煤矿用自救器》6.6.4.1 | |

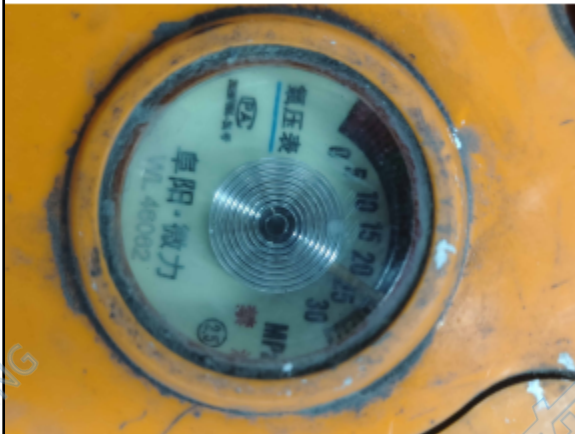
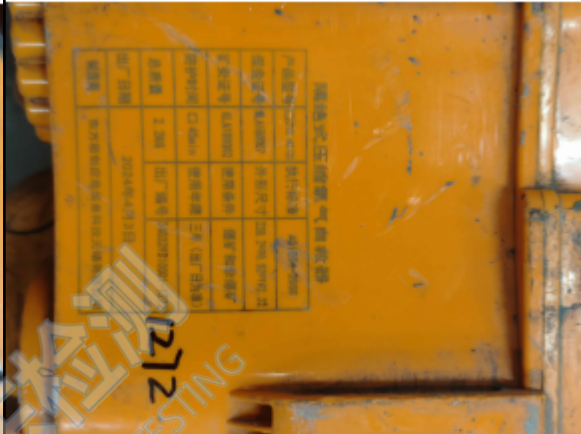
| | | 氧气瓶压力照片 | | | | 更换氢氧化钙后照片 | | |

| | | 氧气瓶压力(MPa) | ≥18MPa | | 23 | 合格 | GB 24502-2023《煤矿用自救器》7.3.1 c | |
| | | 正压气密性(Pa) | 1min内压力计变化值不应大于50Pa | | 563.70 | 不合格 | GB 24502-2023《煤矿用自救器》6.6.4.2 | |
| | | 负压气密性(Pa) | 1min内压力计变化值不应大于50Pa | | 310.70 | 不合格 | GB 24502-2023《煤矿用自救器》6.6.4.1 | |

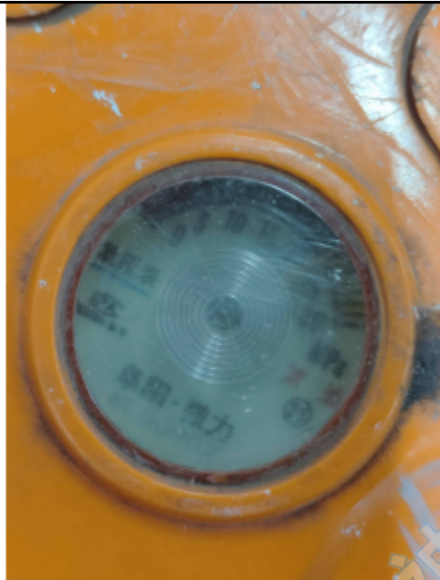
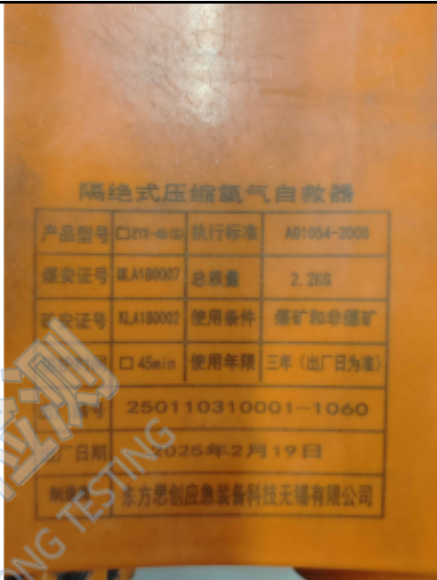
| | | 氧气瓶压力照片 | | | | 更换氢氧化钙后照片 | | |

| | | 氧气瓶压力(MPa) | ≥18MPa | | 22 | 合格 | GB 24502-2023《煤矿用自救器》7.3.1 c | |
| | | 正压气密性(Pa) | 1min内压力计变化值不应大于50Pa | | 42.60 | 合格 | GB 24502-2023《煤矿用自救器》6.6.4.2 | |
| | | 负压气密性(Pa) | 1min内压力计变化值不应大于50Pa | | 67.00 | 不合格 | GB 24502-2023《煤矿用自救器》6.6.4.1 | |

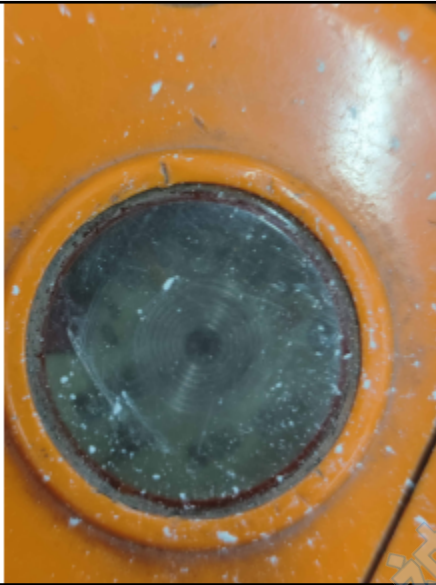
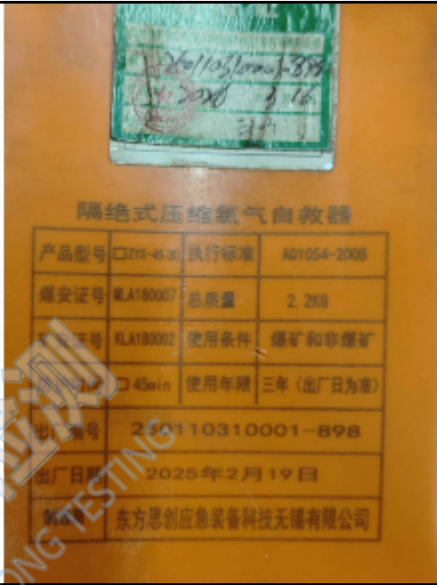
| | | 氧气瓶压力照片 | | | | 更换氢氧化钙后照片 | | |

| | | 氧气瓶压力(MPa) | ≥18MPa | | 14 | 不合格 | GB 24502-2023《煤矿用自救器》7.3.1 c | |
| | | 正压气密性(Pa) | 1min内压力计变化值不应大于50Pa | | 487.10 | 不合格 | GB 24502-2023《煤矿用自救器》6.6.4.2 | |
| | | 负压气密性(Pa) | 1min内压力计变化值不应大于50Pa | | 193.60 | 不合格 | GB 24502-2023《煤矿用自救器》6.6.4.1 | |

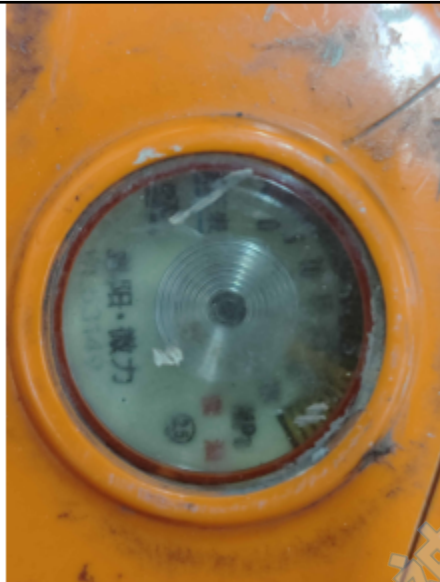
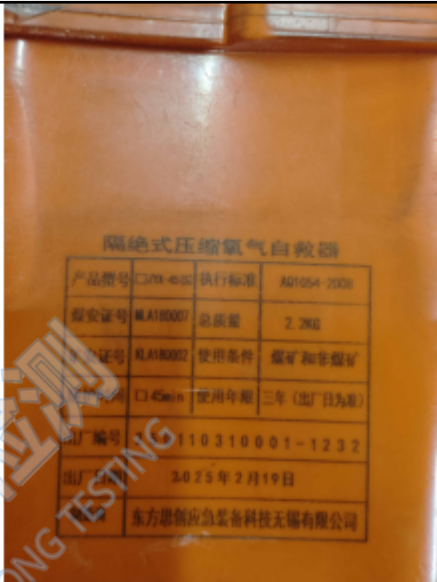
| | | 氧气瓶压力照片 | | | | 更换氢氧化钙后照片 | | |

| | | 氧气瓶压力(MPa) | ≥18MPa | | 22 | 合格 | GB 24502-2023《煤矿用自救器》7.3.1 c | |
| | | 正压气密性(Pa) | 1min内压力计变化值不应大于50Pa | | 555.80 | 不合格 | GB 24502-2023《煤矿用自救器》6.6.4.2 | |
| | | 负压气密性(Pa) | 1min内压力计变化值不应大于50Pa | | 427.60 | 不合格 | GB 24502-2023《煤矿用自救器》6.6.4.1 | |

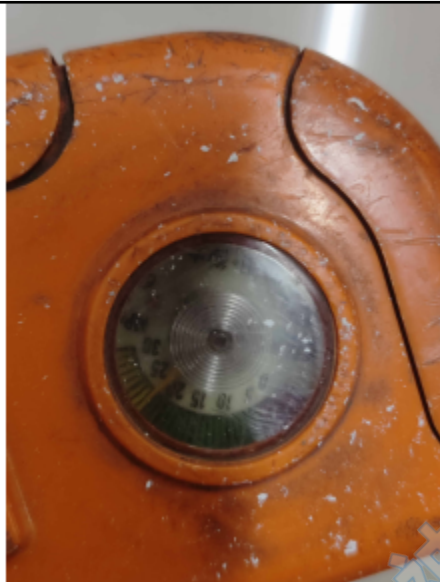
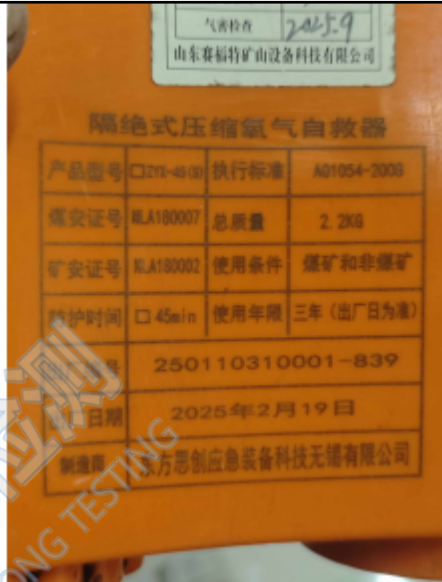
| | | 氧气瓶压力照片 | | | | 更换氢氧化钙后照片 | | |

| | | 氧气瓶压力(MPa) | ≥18MPa | | 23 | 合格 | GB 24502-2023《煤矿用自救器》7.3.1 c | |
| | | 正压气密性(Pa) | 1min内压力计变化值不应大于50Pa | | 703.60 | 不合格 | GB 24502-2023《煤矿用自救器》6.6.4.2 | |
| | | 负压气密性(Pa) | 1min内压力计变化值不应大于50Pa | | 514.30 | 不合格 | GB 24502-2023《煤矿用自救器》6.6.4.1 | |

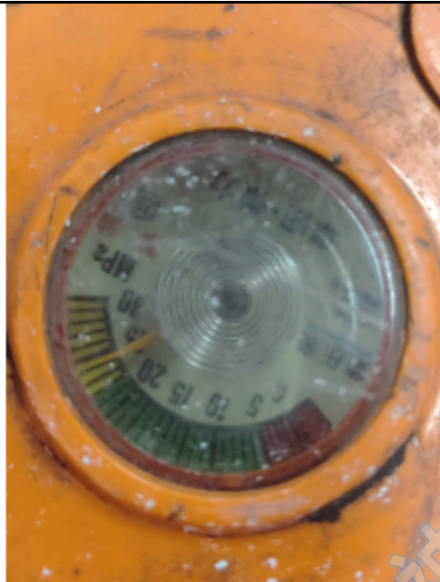
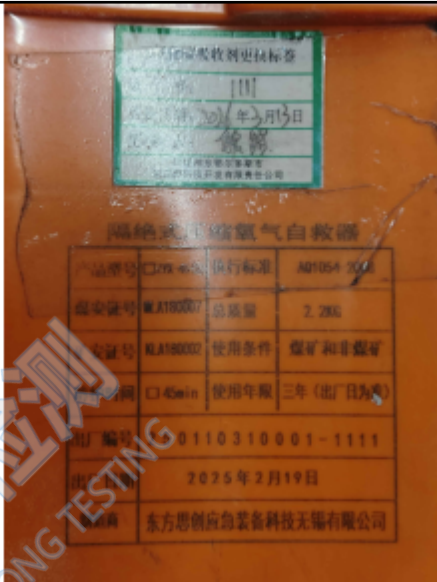
| | | 氧气瓶压力照片 | | | | 更换氢氧化钙后照片 | | |

| | | 氧气瓶压力(MPa) | ≥18MPa | | 24 | 合格 | GB 24502-2023《煤矿用自救器》7.3.1 c | |
| | | 正压气密性(Pa) | 1min内压力计变化值不应大于50Pa | | 426.30 | 不合格 | GB 24502-2023《煤矿用自救器》6.6.4.2 | |
| | | 负压气密性(Pa) | 1min内压力计变化值不应大于50Pa | | 357.10 | 不合格 | GB 24502-2023《煤矿用自救器》6.6.4.1 | |

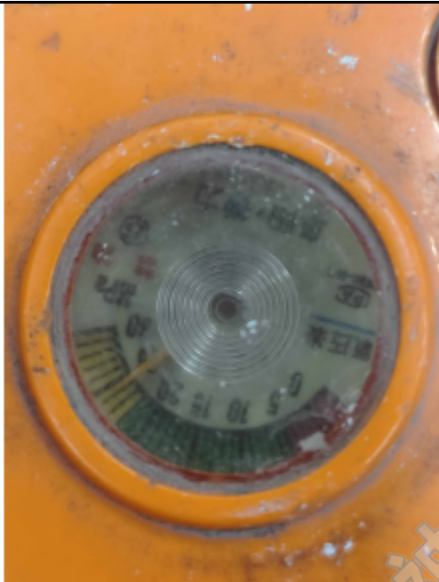
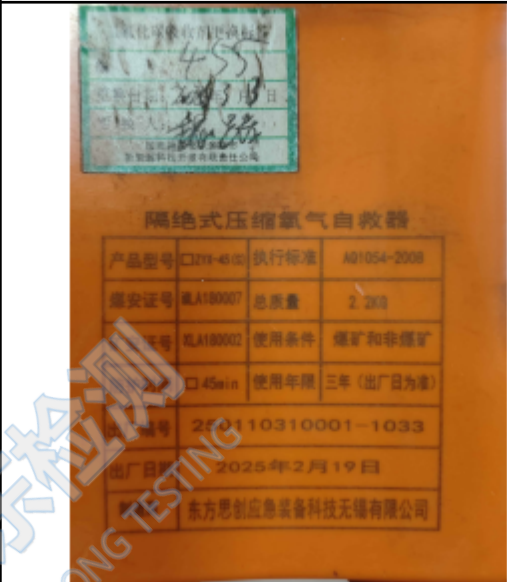
| | | 氧气瓶压力照片 | | | | 更换氢氧化钙后照片 | | |

| | | 氧气瓶压力(MPa) | ≥18MPa | | 24 | 合格 | GB 24502-2023《煤矿用自救器》7.3.1 c | |
| | | 正压气密性(Pa) | 1min内压力计变化值不应大于50Pa | | 465.30 | 不合格 | GB 24502-2023《煤矿用自救器》6.6.4.2 | |
| | | 负压气密性(Pa) | 1min内压力计变化值不应大于50Pa | | 326.10 | 不合格 | GB 24502-2023《煤矿用自救器》6.6.4.1 | |

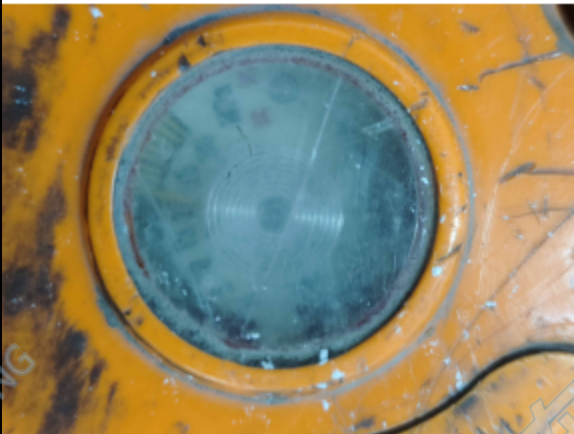
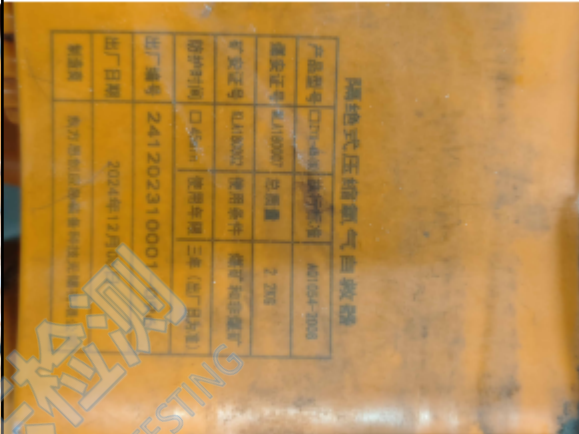
| | | 氧气瓶压力照片 | | | | 更换氢氧化钙后照片 | | |

| | | 氧气瓶压力(MPa) | ≥18MPa | | 21 | 合格 | GB 24502-2023《煤矿用自救器》7.3.1 c | |
| | | 正压气密性(Pa) | 1min内压力计变化值不应大于50Pa | | 656.30 | 不合格 | GB 24502-2023《煤矿用自救器》6.6.4.2 | |
| | | 负压气密性(Pa) | 1min内压力计变化值不应大于50Pa | | 278.40 | 不合格 | GB 24502-2023《煤矿用自救器》6.6.4.1 | |

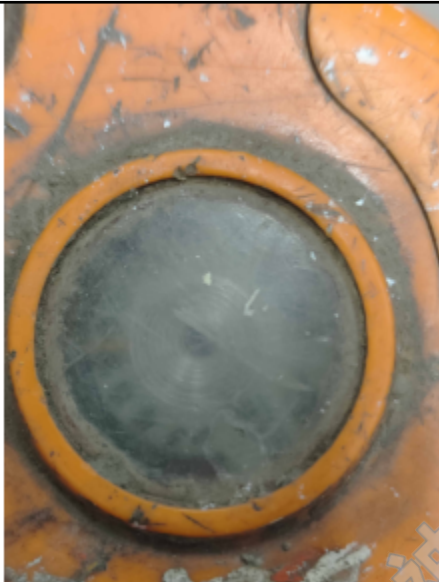
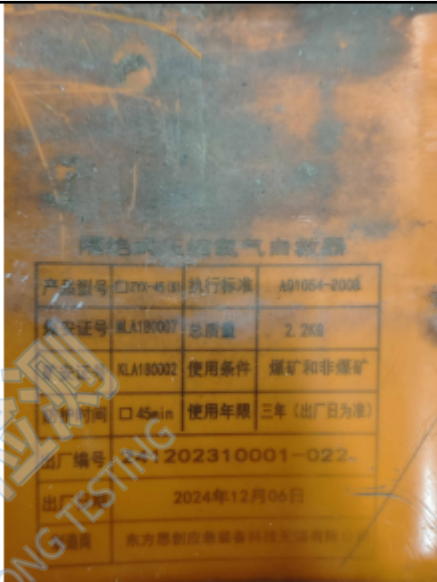
| | | 氧气瓶压力照片 | | | | 更换氢氧化钙后照片 | | |

| | | 氧气瓶压力(MPa) | ≥18MPa | | 21 | 合格 | GB 24502-2023《煤矿用自救器》7.3.1 c | |
| | | 正压气密性(Pa) | 1min内压力计变化值不应大于50Pa | | 656.60 | 不合格 | GB 24502-2023《煤矿用自救器》6.6.4.2 | |
| | | 负压气密性(Pa) | 1min内压力计变化值不应大于50Pa | | 429.30 | 不合格 | GB 24502-2023《煤矿用自救器》6.6.4.1 | |
