# 检测检验报告

样品名称： 隔绝式压缩氧气自救器（半年）

规格型号： ZYX-45（S）

委托单位： 寸草塔二矿

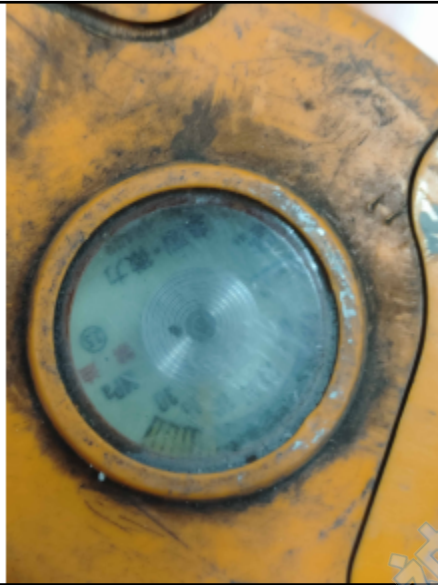
| | | 氧气瓶压力照片 | | | | 更换氢氧化钙后照片 | | |

| | | 氧气瓶压力(MPa) | ≥18MPa | | 23 | 合格 | GB 24502-2023《煤矿用自救器》7.3.1 c | |

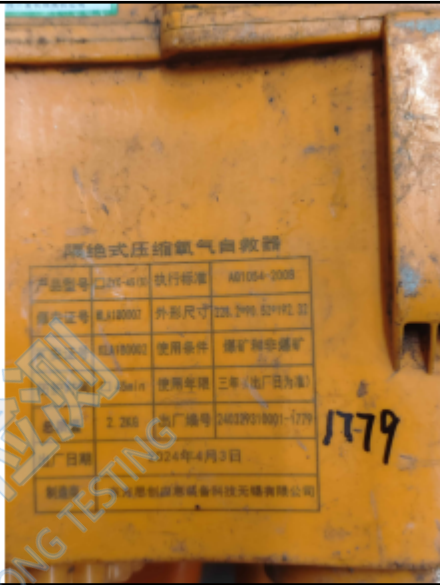
| | | 正压气密性(Pa) | 1min内压力计变化值不应大于50Pa | | 2.10 | 合格 | GB 24502-2023《煤矿用自救器》6.6.4.2 | |
| | | 负压气密性(Pa) | 1min内压力计变化值不应大于50Pa | | 73.40 | 不合格 | GB 24502-2023《煤矿用自救器》6.6.4.1 | |

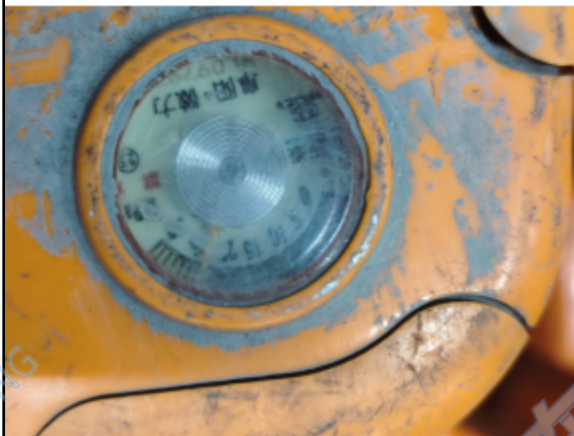
| | | 氧气瓶压力照片 | | | | 更换氢氧化钙后照片 | | |

| | | 氧气瓶压力(MPa) | ≥18MPa | | 23 | 合格 | GB 24502-2023《煤矿用自救器》7.3.1 c | |

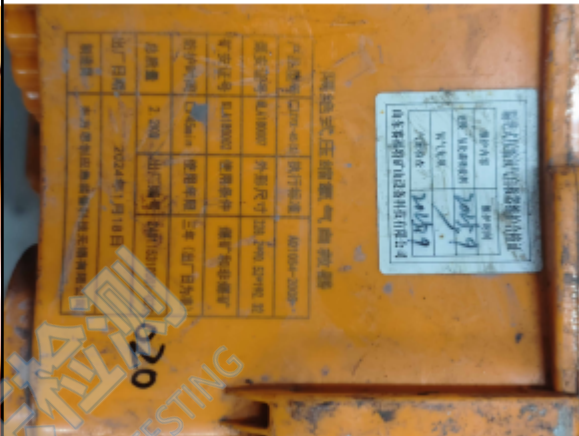
| | | 正压气密性(Pa) | 1min内压力计变化值不应大于50Pa | | 313.90 | 不合格 | GB 24502-2023《煤矿用自救器》6.6.4.2 | |
| | | 负压气密性(Pa) | 1min内压力计变化值不应大于50Pa | | 579.80 | 不合格 | GB 24502-2023《煤矿用自救器》6.6.4.1 | |

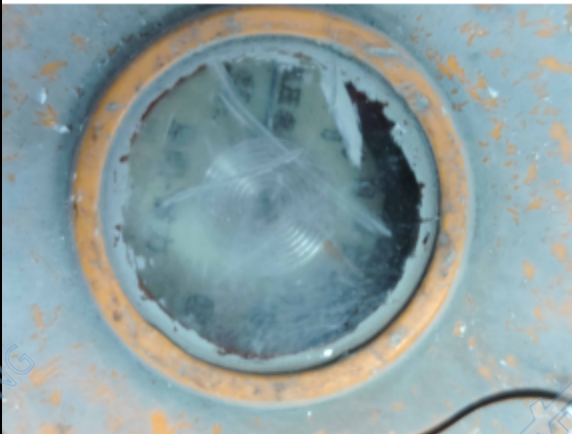
| | | 氧气瓶压力照片 | | | | 更换氢氧化钙后照片 | | |

| | | 氧气瓶压力(MPa) | ≥18MPa | | 21 | 合格 | GB 24502-2023《煤矿用自救器》7.3.1 c | |

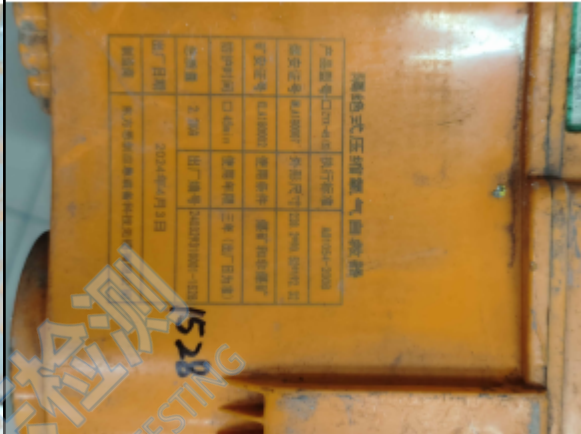
| | | 正压气密性(Pa) | 1min内压力计变化值不应大于50Pa | | 144.70 | 不合格 | GB 24502-2023《煤矿用自救器》6.6.4.2 | |
| | | 负压气密性(Pa) | 1min内压力计变化值不应大于50Pa | | 261.30 | 不合格 | GB 24502-2023《煤矿用自救器》6.6.4.1 | |

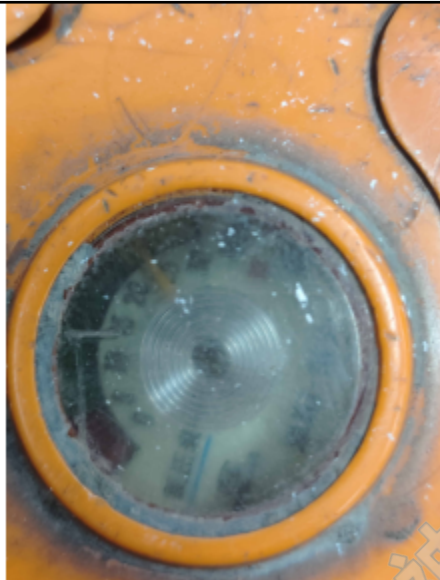
| | | 氧气瓶压力照片 | | | | 更换氢氧化钙后照片 | | |

| | | 氧气瓶压力(MPa) | ≥18MPa | | 24 | 合格 | GB 24502-2023《煤矿用自救器》7.3.1 c | |

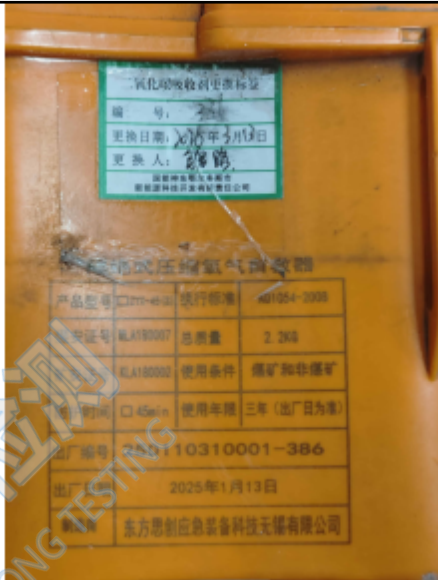
| | | 正压气密性(Pa) | 1min内压力计变化值不应大于50Pa | | 231.60 | 不合格 | GB 24502-2023《煤矿用自救器》6.6.4.2 | |
| | | 负压气密性(Pa) | 1min内压力计变化值不应大于50Pa | | 426.30 | 不合格 | GB 24502-2023《煤矿用自救器》6.6.4.1 | |

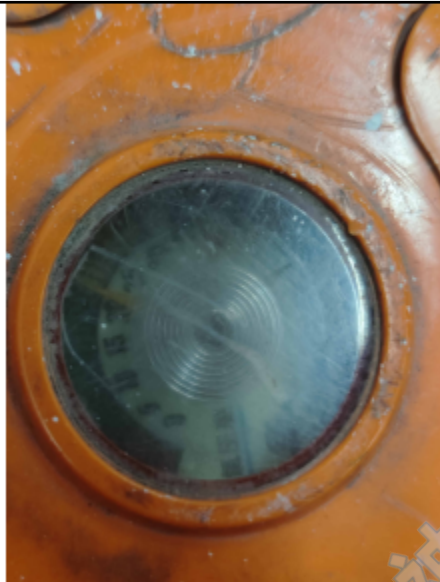
| | | 氧气瓶压力照片 | | | | 更换氢氧化钙后照片 | | |

| | | 氧气瓶压力(MPa) | ≥18MPa | | 22 | 合格 | GB 24502-2023《煤矿用自救器》7.3.1 c | |

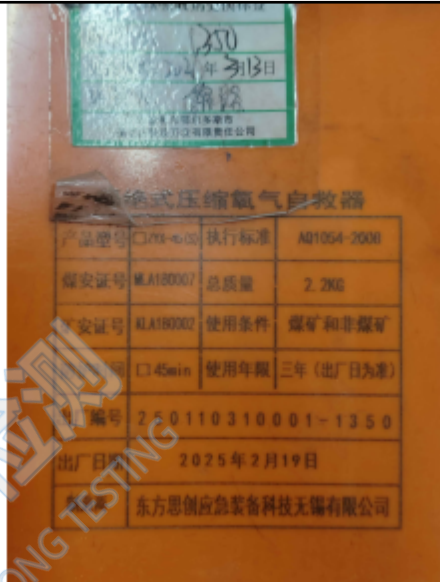
| | | 正压气密性(Pa) | 1min内压力计变化值不应大于50Pa | | 573.90 | 不合格 | GB 24502-2023《煤矿用自救器》6.6.4.2 | |
| | | 负压气密性(Pa) | 1min内压力计变化值不应大于50Pa | | 391.60 | 不合格 | GB 24502-2023《煤矿用自救器》6.6.4.1 | |

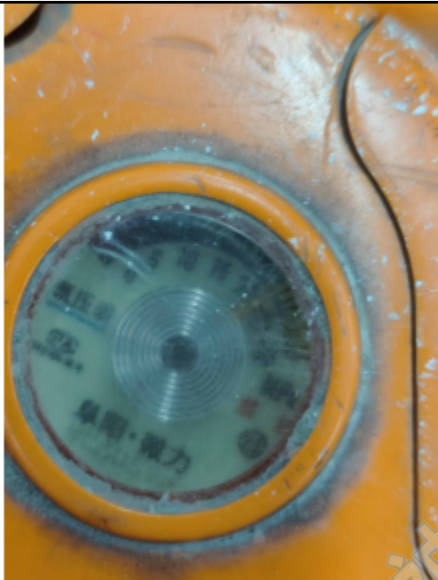
| | | 氧气瓶压力照片 | | | | 更换氢氧化钙后照片 | | |

| | | 氧气瓶压力(MPa) | ≥18MPa | | 23 | 合格 | GB 24502-2023《煤矿用自救器》7.3.1 c | |

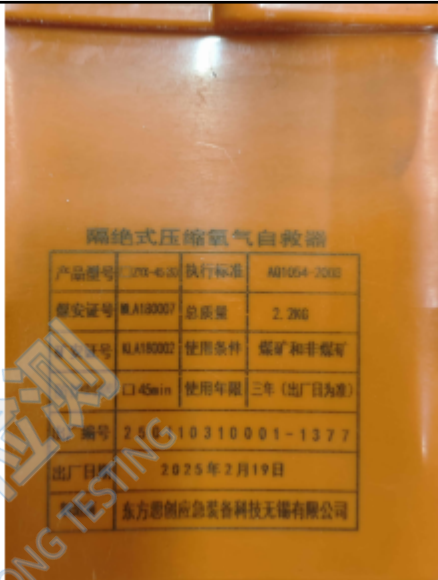
| | | 正压气密性(Pa) | 1min内压力计变化值不应大于50Pa | | 773.90 | 不合格 | GB 24502-2023《煤矿用自救器》6.6.4.2 | |
| | | 负压气密性(Pa) | 1min内压力计变化值不应大于50Pa | | 574.20 | 不合格 | GB 24502-2023《煤矿用自救器》6.6.4.1 | |

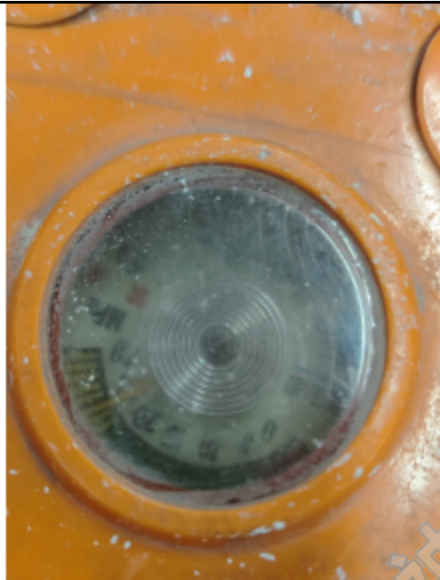
| | | 氧气瓶压力照片 | | | | 更换氢氧化钙后照片 | | |

| | | 氧气瓶压力(MPa) | ≥18MPa | | 24 | 合格 | GB 24502-2023《煤矿用自救器》7.3.1 c | |

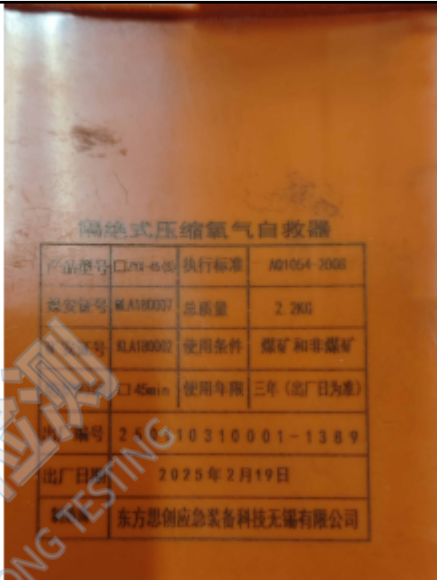
| | | 正压气密性(Pa) | 1min内压力计变化值不应大于50Pa | | 791.10 | 不合格 | GB 24502-2023《煤矿用自救器》6.6.4.2 | |
| | | 负压气密性(Pa) | 1min内压力计变化值不应大于50Pa | | 248.40 | 不合格 | GB 24502-2023《煤矿用自救器》6.6.4.1 | |

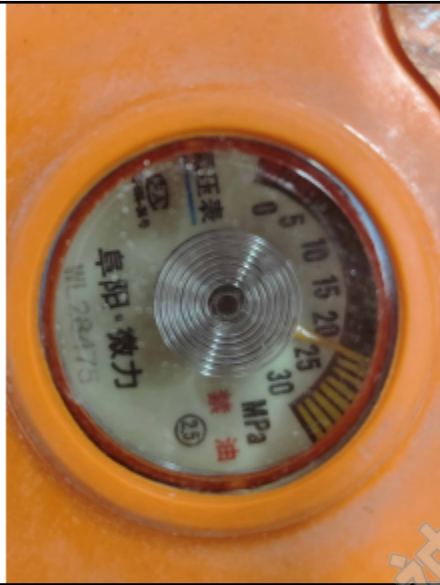
| | | 氧气瓶压力照片 | | | | 更换氢氧化钙后照片 | | |

| | | 氧气瓶压力(MPa) | ≥18MPa | | 22 | 合格 | GB 24502-2023《煤矿用自救器》7.3.1 c | |

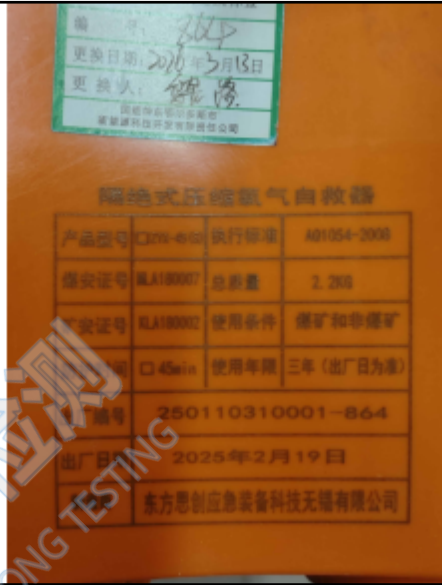
| | | 正压气密性(Pa) | 1min内压力计变化值不应大于50Pa | | 697.80 | 不合格 | GB 24502-2023《煤矿用自救器》6.6.4.2 | |
| | | 负压气密性(Pa) | 1min内压力计变化值不应大于50Pa | | 419.30 | 不合格 | GB 24502-2023《煤矿用自救器》6.6.4.1 | |

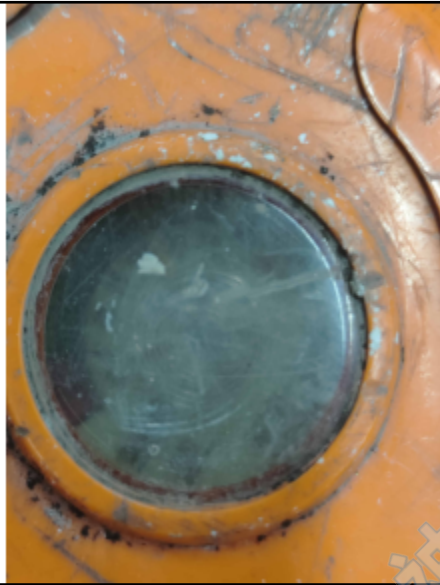
| | | 氧气瓶压力照片 | | | | 更换氢氧化钙后照片 | | |

| | | 氧气瓶压力(MPa) | ≥18MPa | | 23 | 合格 | GB 24502-2023《煤矿用自救器》7.3.1 c | |

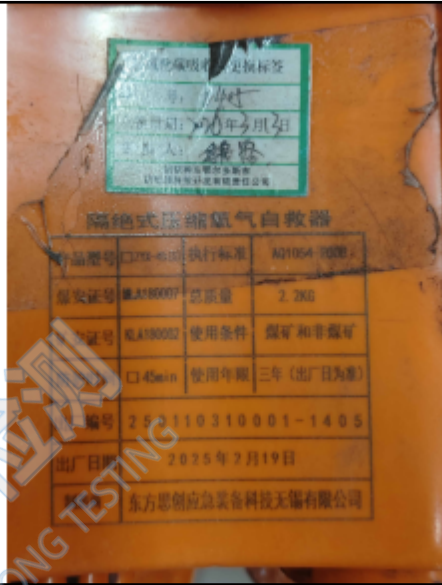
| | | 正压气密性(Pa) | 1min内压力计变化值不应大于50Pa | | 658.40 | 不合格 | GB 24502-2023《煤矿用自救器》6.6.4.2 | |
| | | 负压气密性(Pa) | 1min内压力计变化值不应大于50Pa | | 487.10 | 不合格 | GB 24502-2023《煤矿用自救器》6.6.4.1 | |

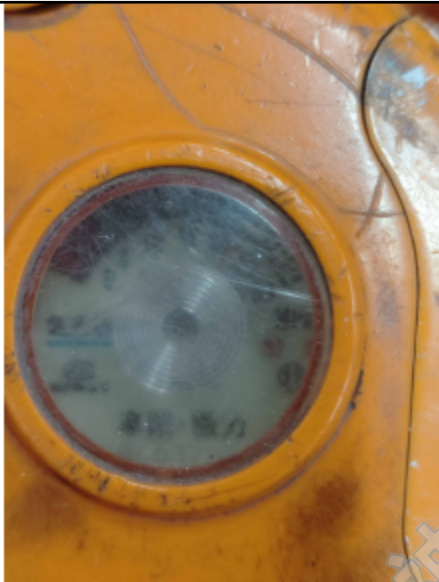
| | | 氧气瓶压力照片 | | | | 更换氢氧化钙后照片 | | |

| | | 氧气瓶压力(MPa) | ≥18MPa | | 23 | 合格 | GB 24502-2023《煤矿用自救器》7.3.1 c | |

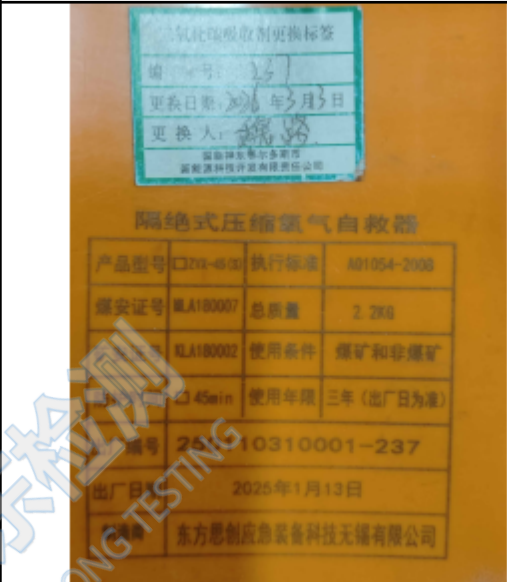
| | | 正压气密性(Pa) | 1min内压力计变化值不应大于50Pa | | 439.70 | 不合格 | GB 24502-2023《煤矿用自救器》6.6.4.2 | |
| | | 负压气密性(Pa) | 1min内压力计变化值不应大于50Pa | | 559.60 | 不合格 | GB 24502-2023《煤矿用自救器》6.6.4.1 | |
