# 检测检验报告

| 样品名称： | 隔绝式压缩氧气自救器（半年） |
| 规格型号： | ZYX-45（S） |
| 委托单位： | 寸草塔二矿 |

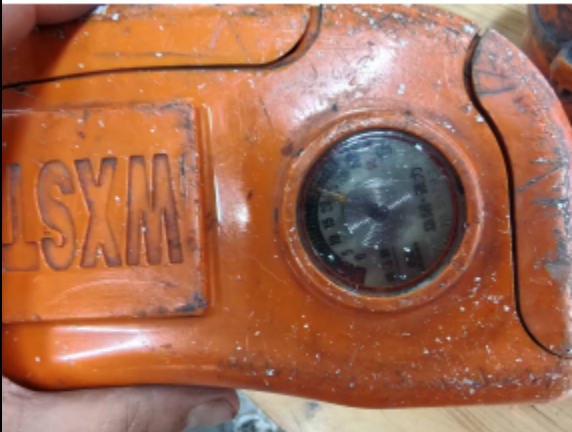
| | | 氧气瓶压力照片 | | | | 更换氢氧化钙后照片 | | |

| | | 氧气瓶压力(MPa) | ≥18MPa | | 24 | 合格 | GB 24502-2023《煤矿用自救器》7.3.1 c | |

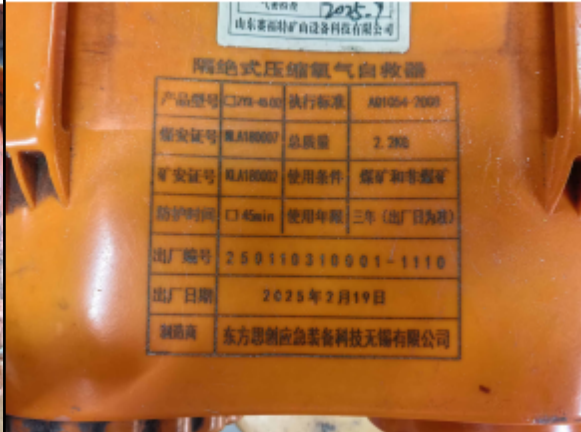
| 序号 | 样品状态 | 橙色整机完好 | 出厂编号 | 250110310001-1110 | | 更换氢氧化钙日期 | 2026-08-08 | |
| | | 正压气密性(Pa) | 1min内压力计变化值不应大于50Pa | | 502.30 | 不合格 | GB 24502-2023《煤矿用自救器》6.6.4.2 | |
| | | 负压气密性(Pa) | 1min内压力计变化值不应大于50Pa | | 471.60 | 不合格 | GB 24502-2023《煤矿用自救器》6.6.4.1 | |

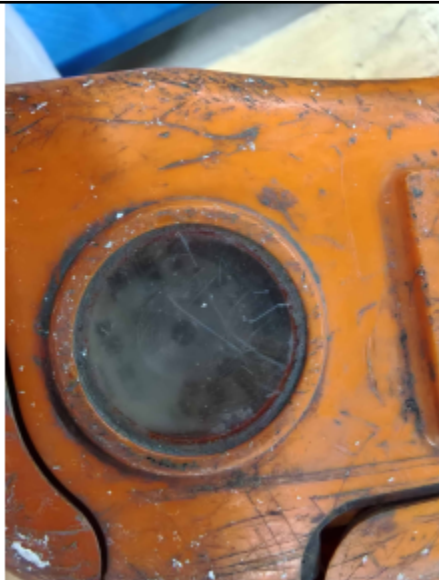
| | | 氧气瓶压力照片 | | | | 更换氢氧化钙后照片 | | |

| | | 氧气瓶压力(MPa) | ≥18MPa | | 22 | 合格 | GB 24502-2023《煤矿用自救器》7.3.1 c | |

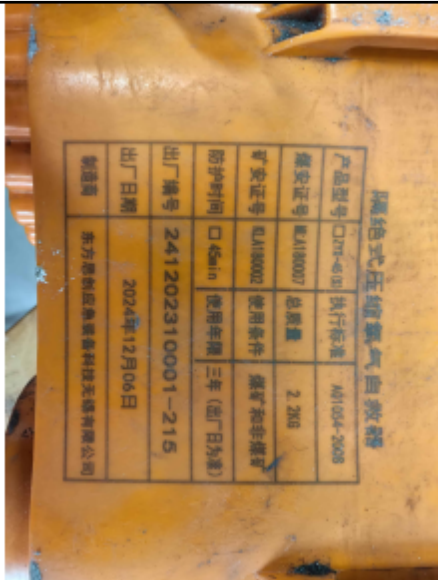
| 序号 | 样品状态 | 橙色整机完好 | 出厂编号 | 241202310001-215 | | 更换氢氧化钙日期 | 2026-08-08 | |
| | | 负压气密性(Pa) | 1min内压力计变化值不应大于50Pa | | 71.50 | 不合格 | GB 24502-2023《煤矿用自救器》6.6.4.1 | |

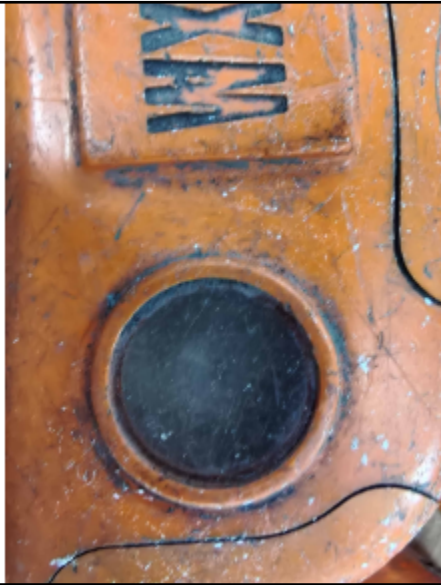
| | | 氧气瓶压力照片 | | | | 更换氢氧化钙后照片 | | |

| | | 氧气瓶压力(MPa) | ≥18MPa | | 20 | 合格 | GB 24502-2023《煤矿用自救器》7.3.1 c | |

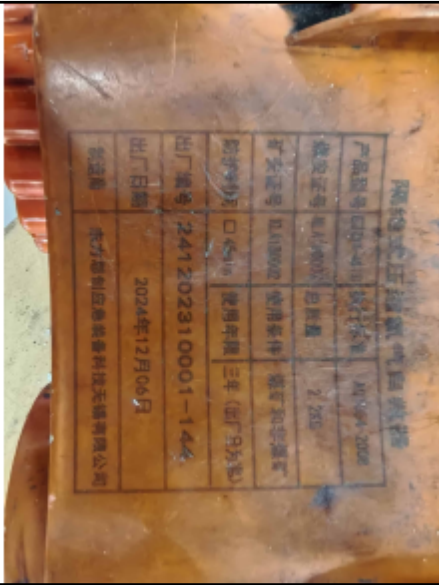
| 序号 | 样品状态 | 橙色整机完好 | 出厂编号 | 241202310001-144 | | 更换氢氧化钙日期 | 2026-08-08 | |
| | | 正压气密性(Pa) | 1min内压力计变化值不应大于50Pa | | 197.20 | 不合格 | GB 24502-2023《煤矿用自救器》6.6.4.2 | |
| | | 负压气密性(Pa) | 1min内压力计变化值不应大于50Pa | | 213.40 | 不合格 | GB 24502-2023《煤矿用自救器》6.6.4.1 | |

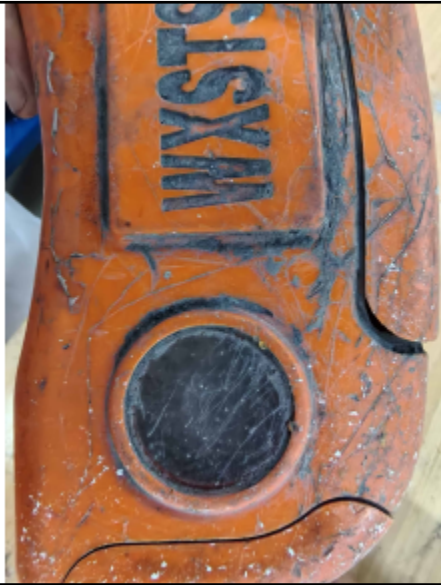
| | | 氧气瓶压力照片 | | | | 更换氢氧化钙后照片 | | |

| | | 氧气瓶压力(MPa) | ≥18MPa | | 20 | 合格 | GB 24502-2023《煤矿用自救器》7.3.1 c | |

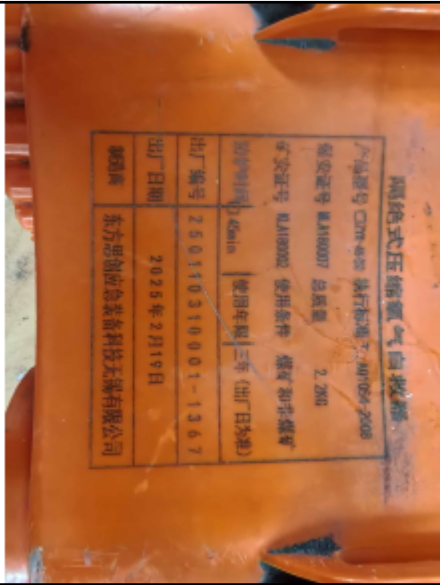
| 序号 | 样品状态 | 橙色整机完好 | 出厂编号 | 250110310001-1367 | | 更换氢氧化钙日期 | 2026-08-08 | |
| | | 正压气密性(Pa) | 1min内压力计变化值不应大于50Pa | | 371.50 | 不合格 | GB 24502-2023《煤矿用自救器》6.6.4.2 | |
| | | 负压气密性(Pa) | 1min内压力计变化值不应大于50Pa | | 274.30 | 不合格 | GB 24502-2023《煤矿用自救器》6.6.4.1 | |

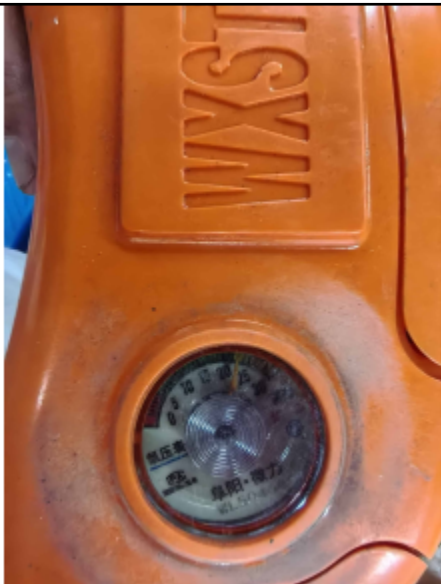
| | | 氧气瓶压力照片 | | | | 更换氢氧化钙后照片 | | |

| | | 氧气瓶压力(MPa) | ≥18MPa | | 22 | 合格 | GB 24502-2023《煤矿用自救器》7.3.1 c | |

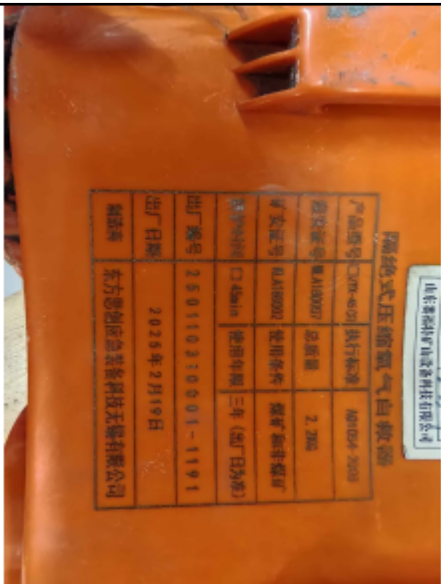
| 序号 | 样品状态 | 橙色整机完好 | 出厂编号 | 250110310001-1191 | | 更换氢氧化钙日期 | 2026-08-08 | |
| | | 正压气密性(Pa) | 1min内压力计变化值不应大于50Pa | | 313.20 | 不合格 | GB 24502-2023《煤矿用自救器》6.6.4.2 | |
| | | 负压气密性(Pa) | 1min内压力计变化值不应大于50Pa | | 276.50 | 不合格 | GB 24502-2023《煤矿用自救器》6.6.4.1 | |
