# 检测检验报告

样品名称： 隔绝式压缩氧气自救器（在用品）

规格型号： ZYX45

委托单位： 布尔台煤矿

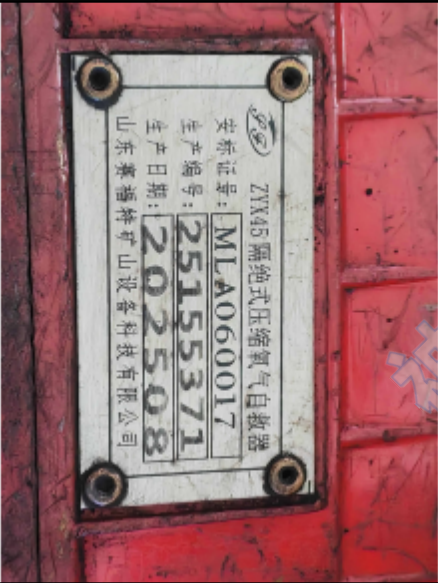
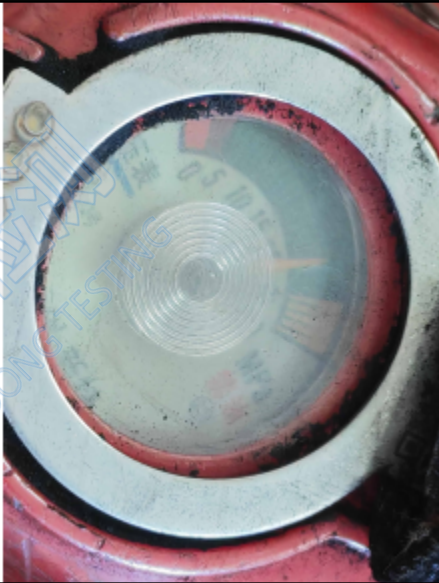
| 序号 | 样品状态 | 红色整机完好 | 出厂编号 | 25155371 | | |

| 1 | H14260812705 | 结构设计及外观 | 自救器开启、封印条是否断裂，外壳是否严重破损变形 | 合格 | 合格 | GB 24502-2023《煤矿用自救器》7.3.1 a |
| | | 氧气瓶压力 (MPa) | ≥18MPa | 21 | 合格 | GB 24502-2023《煤矿用自救器》7.3.1 c |

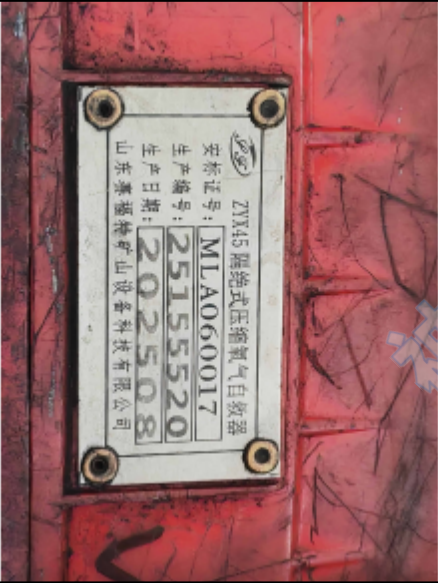
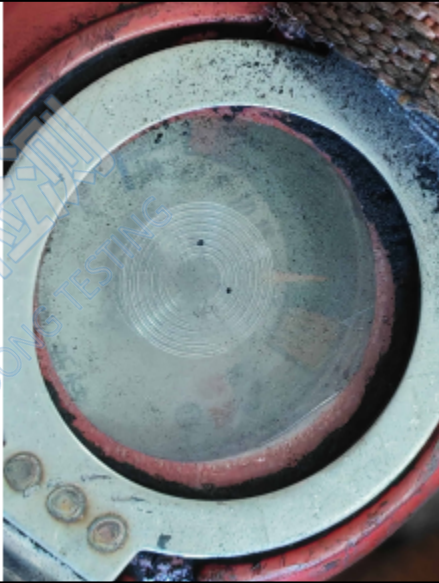
| 序号 | 样品状态 | 红色整机完好 | 出厂编号 | 25155520 | | |

| 2 | H14260812706 | 结构设计及外观 | 自救器开启、封印条是否断裂，外壳是否严重破损变形 | 合格 | 合格 | GB 24502-2023《煤矿用自救器》7.3.1 a |
| | | 氧气瓶压力 (MPa) | ≥18MPa | 22 | 合格 | GB 24502-2023《煤矿用自救器》7.3.1 c |

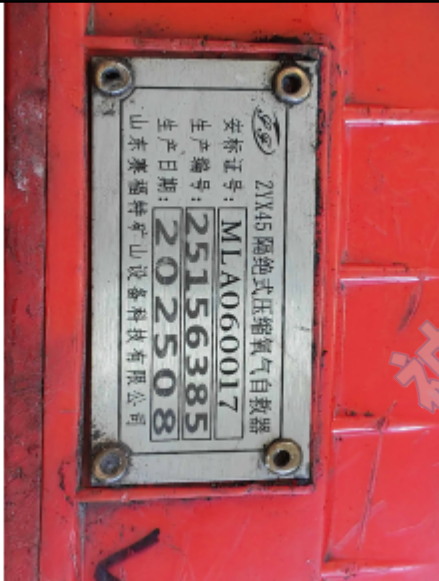
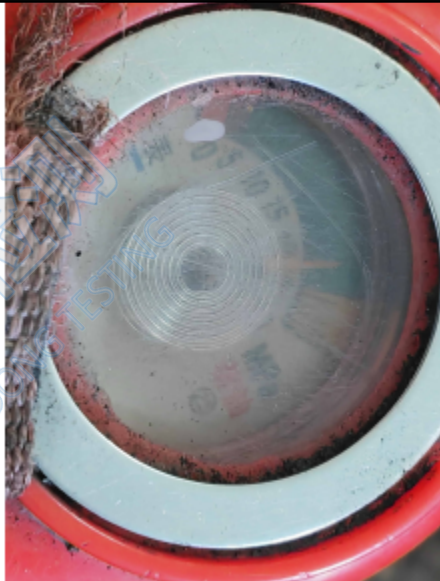
| 序号 | 样品状态 | 红色整机完好 | 出厂编号 | 25156385 | | |

| | 5 | H14260812709 | 结构设计及外观 | 自救器开启、封印条是否断裂，外壳是否严重破损变形 | 合格 | 合格 |
| 氧气瓶压力 (MPa) | | | ≥18MPa | 22 | 合格 | GB 24502-2023《煤矿用自救器》7.3.1 c |

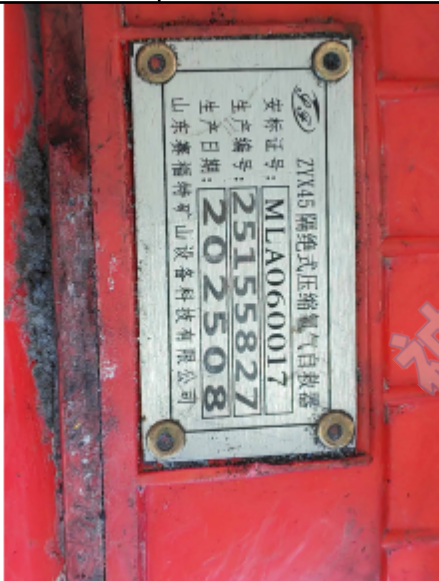
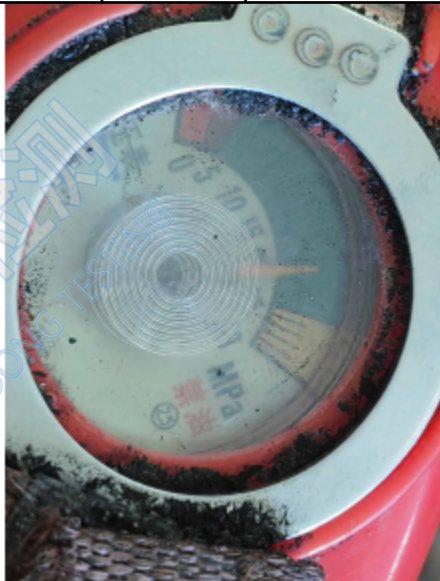
| 序号 | 样品状态 | 红色整机完好 | 出厂编号 | 25155827 | | |

| | 6 | H14260812710 | 结构设计及外观 | 自救器开启、封印条是否断裂，外壳是否严重破损变形 | 合格 | 合格 |
| 氧气瓶压力 (MPa) | | | ≥18MPa | 21 | 合格 | GB 24502-2023《煤矿用自救器》7.3.1 c |
