# 检测检验报告

样品名称： 隔绝式压缩氧气自救器（在用品）

规格型号： ZYX45

## 检测检验报告

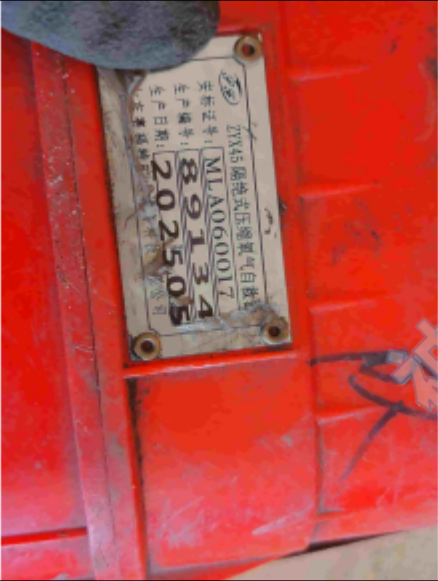
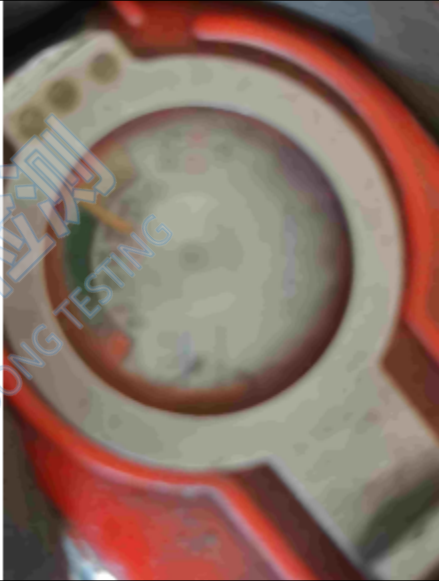
| 序号 | 样品状态 | 红色整机完好 | 出厂编号 | 89134 | | |
| | | 结构设计及外观 | 自救器开启、封印条是否断裂，外壳是否严重破损变形 | 合格 | 合格 | GB 24502-2023《煤矿用自救器》7.3.1 a |
| 5 | H14260918446 | 氧气瓶压力 (MPa) | ≥18MPa | 22 | 合格 | GB 24502-2023《煤矿用自救器》7.3.1 c |

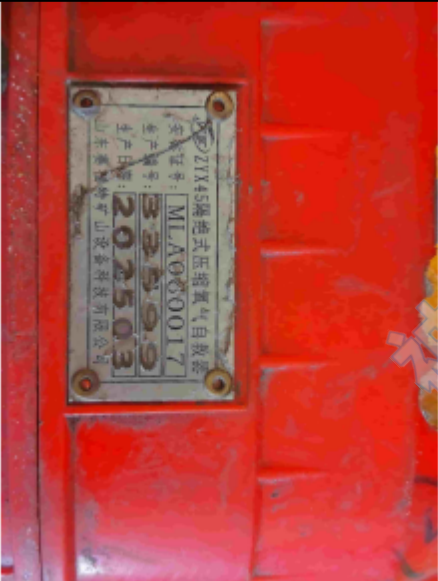
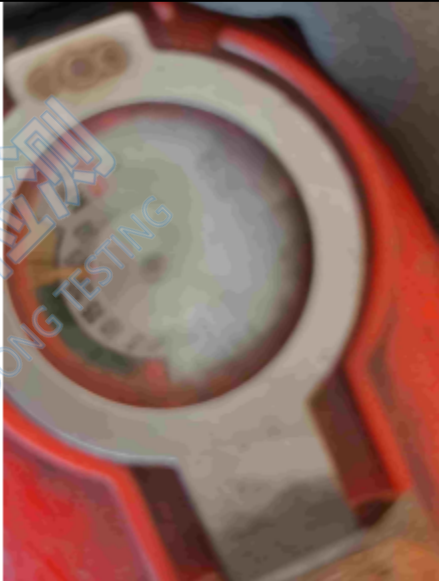
| 序号 | 样品状态 | 红色整机完好 | 出厂编号 | 33599 | | |
| | | 结构设计及外观 | 自救器开启、封印条是否断裂，外壳是否严重破损变形 | 合格 | 合格 | GB 24502-2023《煤矿用自救器》7.3.1 a |
| 6 | H14260918447 | 氧气瓶压力 (MPa) | ≥18MPa | 23 | 合格 | GB 24502-2023《煤矿用自救器》7.3.1 c |
