# 检测检验报告

样品名称： 隔绝式压缩氧气自救器（半年）

规格型号： ZY45X（MS）

委托单位： 物资供应中心

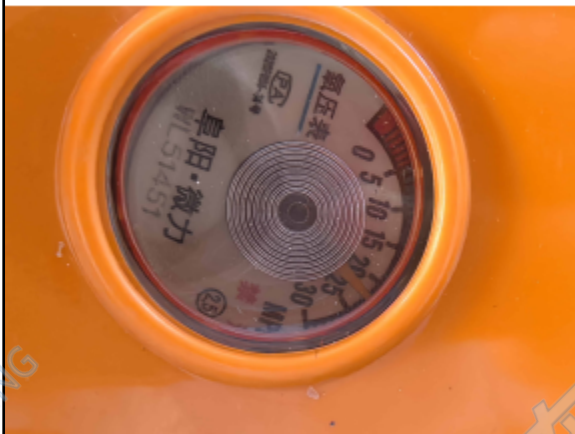
| 序号 | 样品状态 | 橙色整机完好 | 出厂编号 | 260808S10001-334 | | 更换氢氧化钙日期 | | |
|---|---|---|---|---|---|---|---|--|
| | | 氧气瓶压力照片 | | | | 更换氢氧化钙后照片 | | |

| 序号 | 样品状态 | 橙色整机完好 | 出厂编号 | 260808S10001-334 | | 更换氢氧化钙日期 | | |
|---|---|---|---|---|---|---|---|--|
| | | 氧气瓶压力(MPa) | ≥18MPa | | 21 | 合格 | GB 24502-2023《煤矿用自救器》7.3.1 c | |

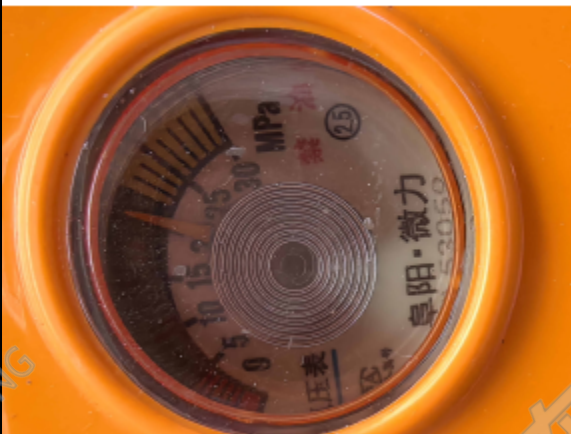
| | | 氧气瓶压力照片 | | | | 更换氢氧化钙后照片 | | |

| | | 氧气瓶压力(MPa) | ≥18MPa | | 23 | 合格 | GB 24502-2023《煤矿用自救器》7.3.1 c | |

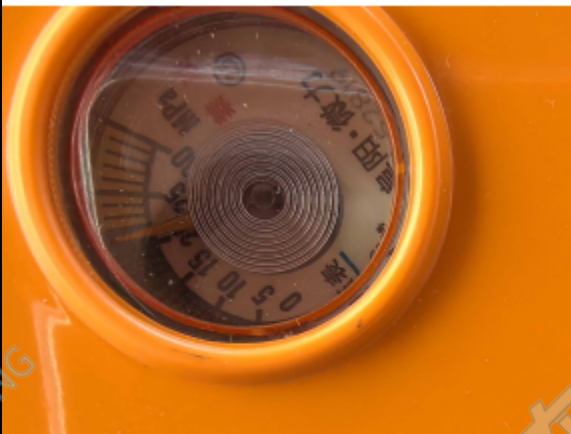
| 序号 | 样品状态 | 橙色整机完好 | 出厂编号 | 260808S10001-331 | | 更换氢氧化钙日期 | | |
|---|---|---|---|---|---|---|---|--|
| | | 氧气瓶压力照片 | | | | 更换氢氧化钙后照片 | | |

| 序号 | 样品状态 | 橙色整机完好 | 出厂编号 | 260808S10001-331 | | 更换氢氧化钙日期 | | |
|---|---|---|---|---|---|---|---|--|
| | | 氧气瓶压力(MPa) | ≥18MPa | | 22 | 合格 | GB 24502-2023《煤矿用自救器》7.3.1 c | |

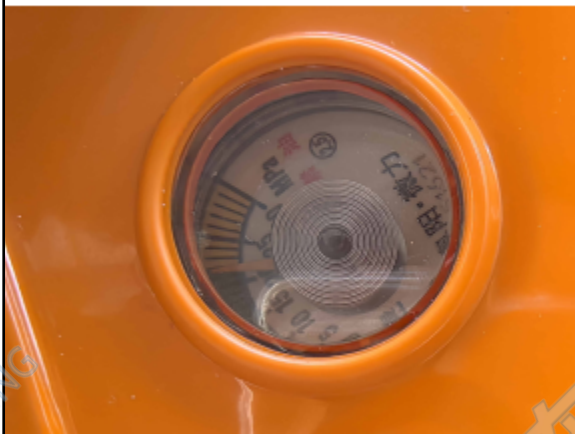
| 序号 | 样品状态 | 橙色整机完好 | 出厂编号 | 260808S10001-335 | | 更换氢氧化钙日期 | | |
|---|---|---|---|---|---|---|---|--|
| | | 氧气瓶压力照片 | | | | 更换氢氧化钙后照片 | | |

| 序号 | 样品状态 | 橙色整机完好 | 出厂编号 | 260808S10001-335 | | 更换氢氧化钙日期 | | |
|---|---|---|---|---|---|---|---|--|
| | | 氧气瓶压力(MPa) | ≥18MPa | | 21 | 合格 | GB 24502-2023《煤矿用自救器》7.3.1 c | |

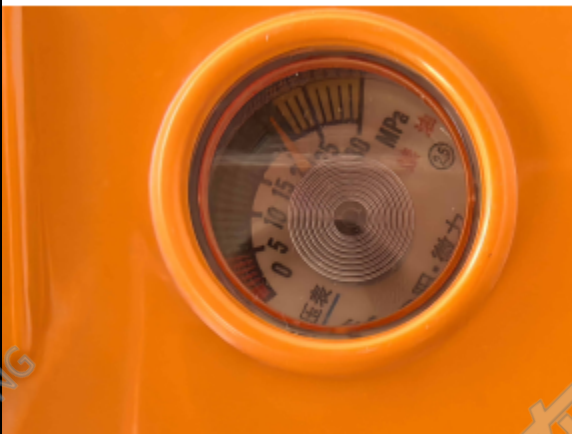
| | | 氧气瓶压力照片 | | | | 更换氢氧化钙后照片 | | |

| | | 氧气瓶压力(MPa) | ≥18MPa | | 20 | 合格 | GB 24502-2023《煤矿用自救器》7.3.1 c | |

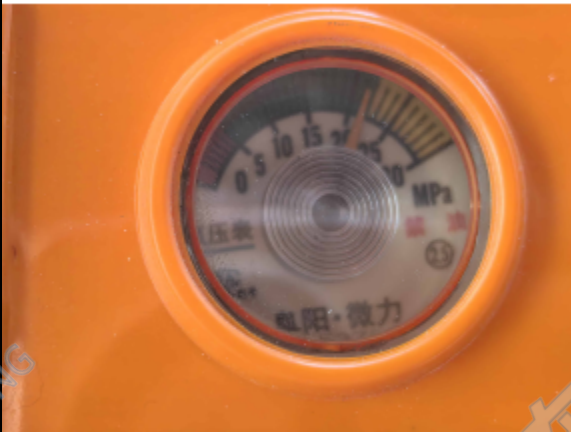
| 序号 | 样品状态 | 橙色整机完好 | 出厂编号 | 260808S10001-336 | | 更换氢氧化钙日期 | | |
|---|---|---|---|---|---|---|---|--|
| | | 氧气瓶压力照片 | | | | 更换氢氧化钙后照片 | | |

| 序号 | 样品状态 | 橙色整机完好 | 出厂编号 | 260808S10001-336 | | 更换氢氧化钙日期 | | |
|---|---|---|---|---|---|---|---|--|
| | | 氧气瓶压力(MPa) | ≥18MPa | | 22 | 合格 | GB 24502-2023《煤矿用自救器》7.3.1 c | |

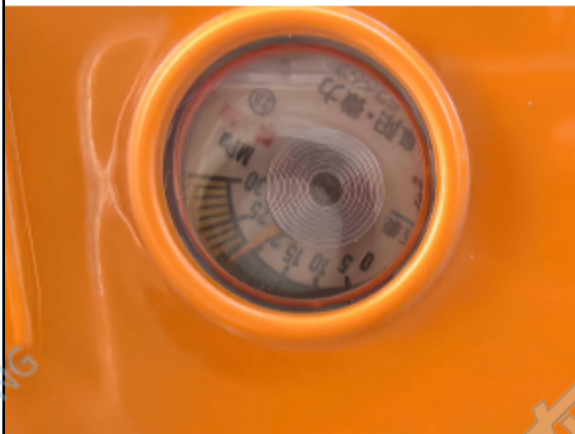
| 序号 | 样品状态 | 橙色整机完好 | 出厂编号 | 260808S10001-339 | | 更换氢氧化钙日期 | | |
|---|---|---|---|---|---|---|---|--|
| | | 氧气瓶压力照片 | | | | 更换氢氧化钙后照片 | | |

| 序号 | 样品状态 | 橙色整机完好 | 出厂编号 | 260808S10001-339 | | 更换氢氧化钙日期 | | |
|---|---|---|---|---|---|---|---|--|
| | | 氧气瓶压力(MPa) | ≥18MPa | | 22 | 合格 | GB 24502-2023《煤矿用自救器》7.3.1 c | |

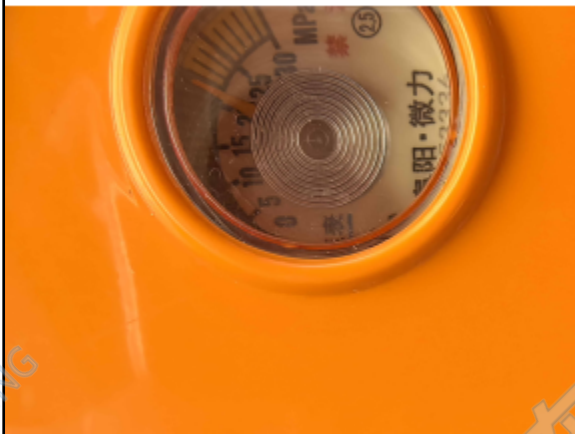
| 序号 | 样品状态 | 橙色整机完好 | 出厂编号 | 260808S10001-337 | | 更换氢氧化钙日期 | | |
|---|---|---|---|---|---|---|---|--|
| | | 氧气瓶压力照片 | | | | 更换氢氧化钙后照片 | | |

| 序号 | 样品状态 | 橙色整机完好 | 出厂编号 | 260808S10001-337 | | 更换氢氧化钙日期 | | |
|---|---|---|---|---|---|---|---|--|
| | | 氧气瓶压力(MPa) | ≥18MPa | | 21 | 合格 | GB 24502-2023《煤矿用自救器》7.3.1 c | |

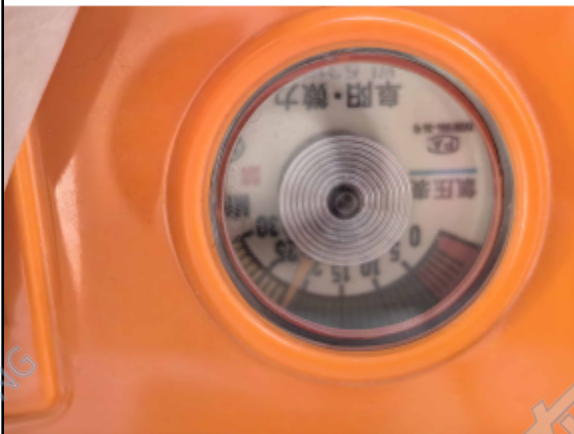
| | | 氧气瓶压力照片 | | | | 更换氢氧化钙后照片 | | |

| | | 氧气瓶压力(MPa) | ≥18MPa | | 22 | 合格 | GB 24502-2023《煤矿用自救器》7.3.1 c | |

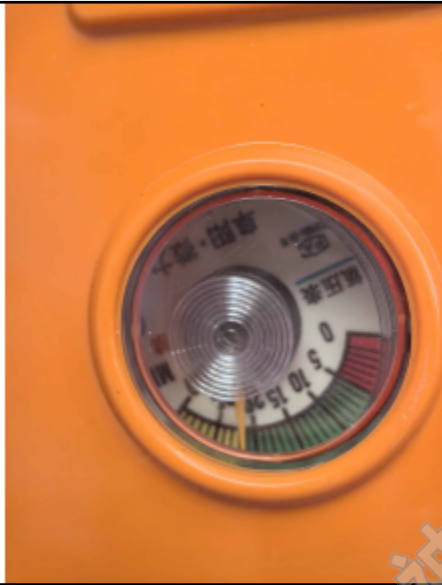
| 序号 | 样品状态 | 橙色整机完好 | 出厂编号 | 260808S10001-088 | | 更换氢氧化钙日期 | | |
|---|---|---|---|---|---|---|---|--|
| | | 氧气瓶压力照片 | | | | 更换氢氧化钙后照片 | | |

| 序号 | 样品状态 | 橙色整机完好 | 出厂编号 | 260808S10001-088 | | 更换氢氧化钙日期 | | |
|---|---|---|---|---|---|---|---|--|
| | | 氧气瓶压力(MPa) | ≥18MPa | | 22 | 合格 | GB 24502-2023《煤矿用自救器》7.3.1 c | |
