编号：2465684-2026

# 检测检验报告

样品名称： 隔绝式压缩氧气自救器（在用品）

规格型号： ZYX45

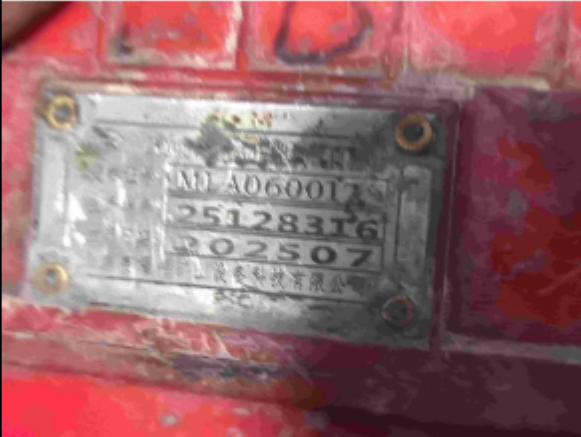
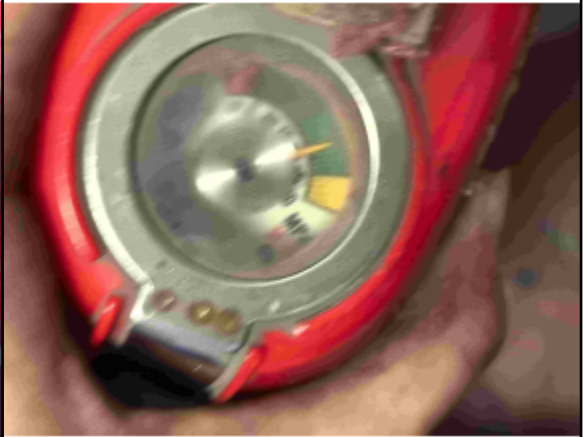
| 序号 | 样品状态 | 红色整机完好 | 出厂编号 | 25128316 | | |
| 5 | H14260798421 | 结构设计及外观 | 自救器开启、封印条是否断裂，外壳是否严重破损变形 | 合格 | 合格 | GB 24502-2023《煤矿用自救器》7.3.1 a |
| | | 氧气瓶压力 (MPa) | ≥18MPa | 21 | 合格 | GB 24502-2023《煤矿用自救器》7.3.1 c |

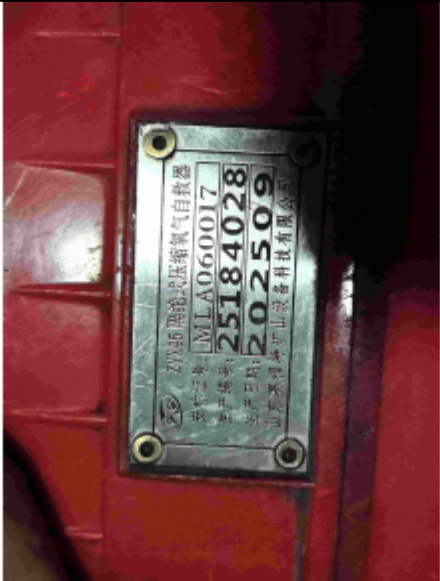
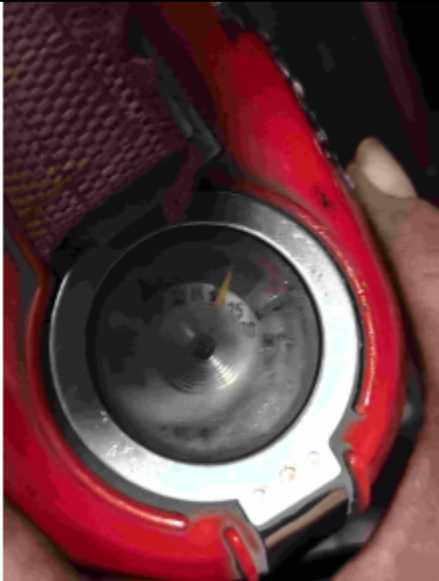
| 序号 | 样品状态 | 红色整机完好 | 出厂编号 | 25184028 | | |
| 6 | H14260798422 | 结构设计及外观 | 自救器开启、封印条是否断裂，外壳是否严重破损变形 | 合格 | 合格 | GB 24502-2023《煤矿用自救器》7.3.1 a |
| | | 氧气瓶压力 (MPa) | ≥18MPa | 22 | 合格 | GB 24502-2023《煤矿用自救器》7.3.1 c |
