编号：2465688-2026

# 检测检验报告

样品名称： 隔绝式压缩氧气自救器（在用品）

规格型号： ZYX45

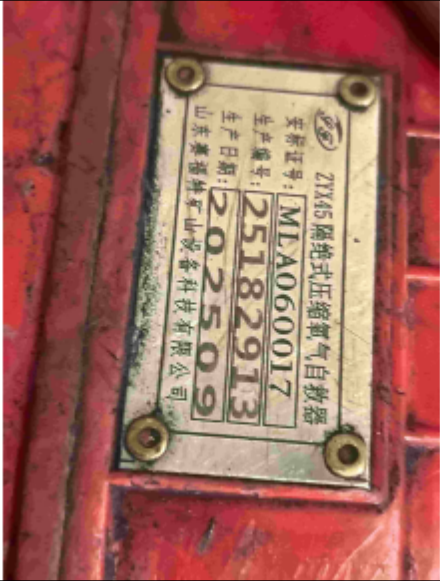
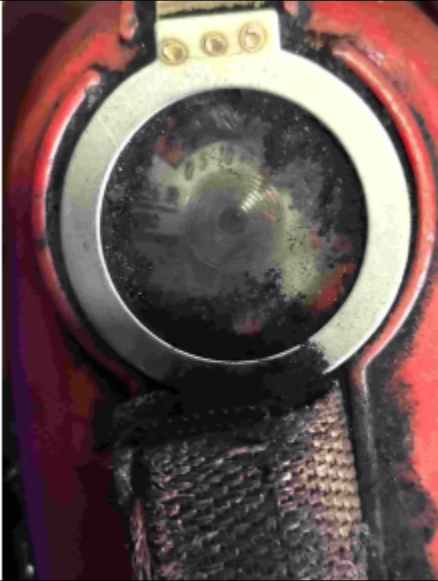
| 5 | H14260798451 | 结构设计及外观 | 自救器开启、封印条是否断裂，外壳是否严重破损变形 | 合格 | 合格 | GB 24502-2023《煤矿用自救器》7.3.1 a |
| | | 氧气瓶压力 (MPa) | ≥18MPa | 21 | 合格 | GB 24502-2023《煤矿用自救器》7.3.1 c |

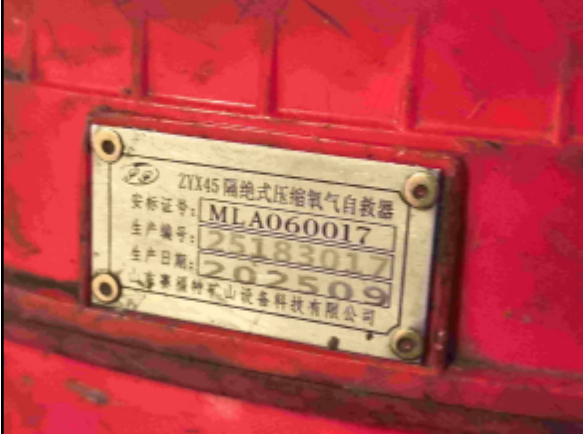
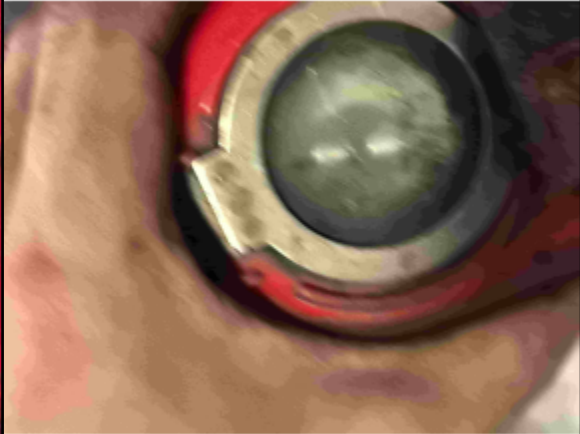
| 6 | H14260798452 | 结构设计及外观 | 自救器开启、封印条是否断裂，外壳是否严重破损变形 | 合格 | 合格 | GB 24502-2023《煤矿用自救器》7.3.1 a |
| | | 氧气瓶压力 (MPa) | ≥18MPa | 21 | 合格 | GB 24502-2023《煤矿用自救器》7.3.1 c |

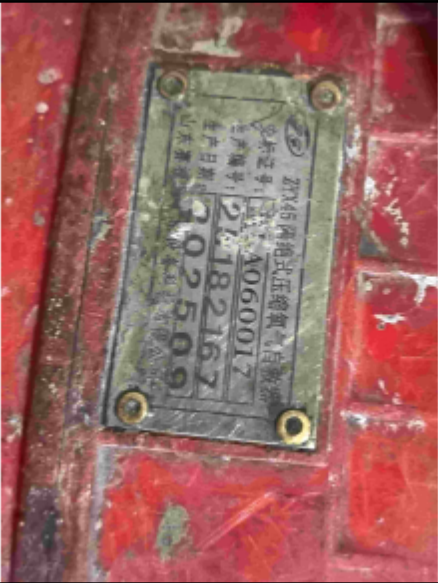
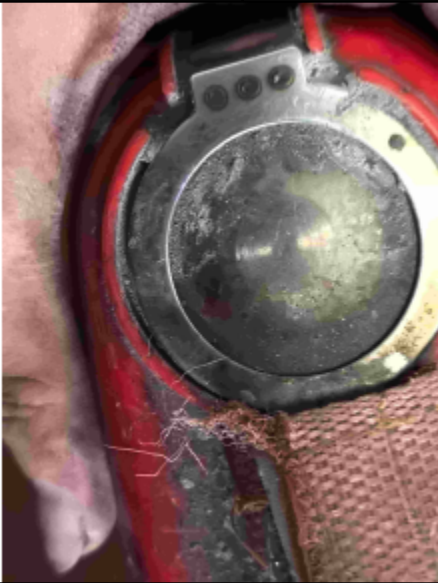
| 9 | H14260798455 | 结构设计及外观 | 自救器开启、封印条是否断裂，外壳是否严重破损变形 | 合格 | 合格 | GB 24502-2023《煤矿用自救器》7.3.1 a |
| | | 氧气瓶压力 (MPa) | ≥18MPa | 21 | 合格 | GB 24502-2023《煤矿用自救器》7.3.1 c |

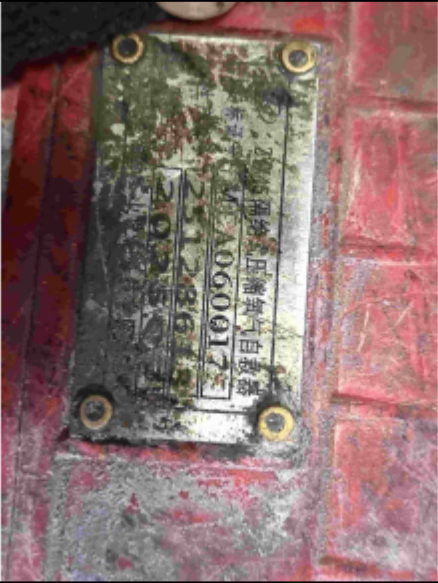
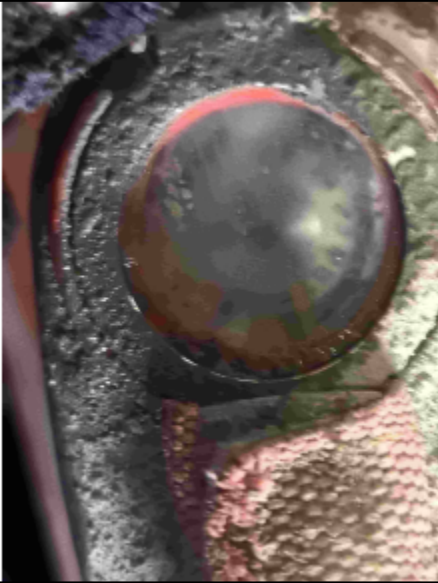
| 10 | H14260798456 | 结构设计及外观 | 自救器开启、封印条是否断裂，外壳是否严重破损变形 | 合格 | 合格 | GB 24502-2023《煤矿用自救器》7.3.1 a |
| | | 氧气瓶压力 (MPa) | ≥18MPa | 21 | 合格 | GB 24502-2023《煤矿用自救器》7.3.1 c |
