编号：2465690-2026

# 检测检验报告

样品名称： 隔绝式压缩氧气自救器（在用品）

规格型号： ZYX45

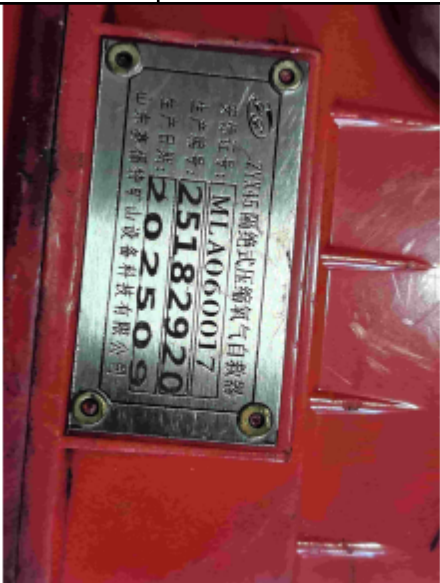
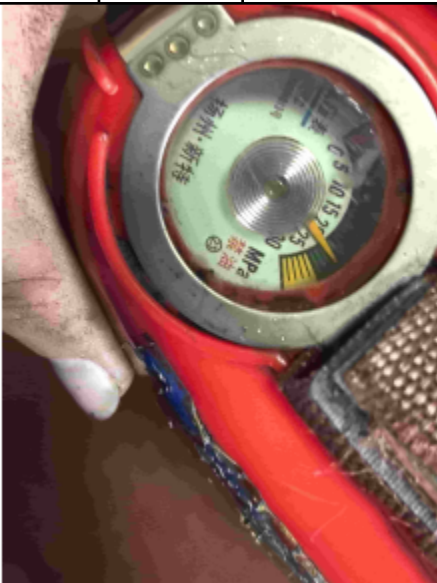
| 序号 | 样品状态 | 红色整机完好 | 出厂编号 | 25182920 | | |
| | 9 | H14260798475 | 结构设计及外观 | 自救器开启、封印条是否断裂，外壳是否严重破损变形 | 合格 | 合格 |
| 氧气瓶压力 (MPa) | | | ≥18MPa | 21 | 合格 | GB 24502-2023《煤矿用自救器》7.3.1 c |

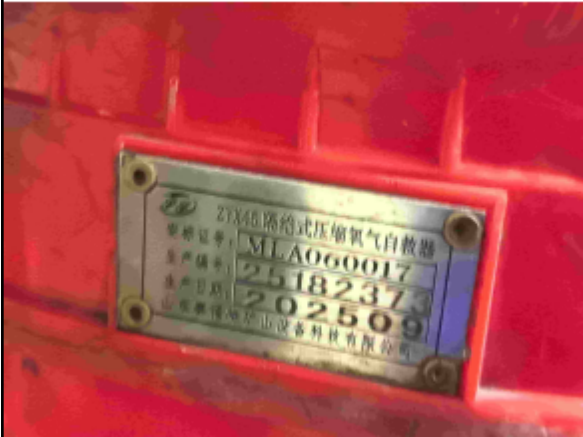
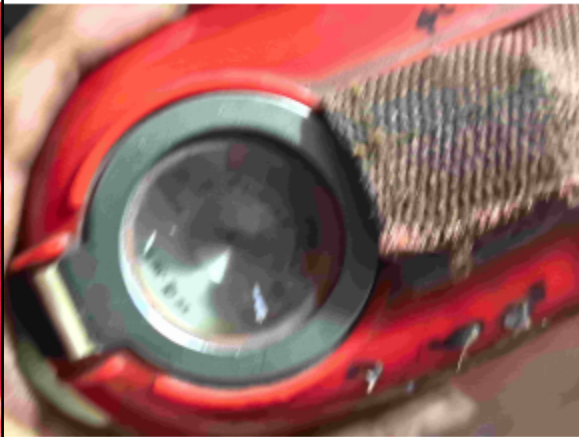
| 序号 | 样品状态 | 红色整机完好 | 出厂编号 | 25182373 | | |
| | 10 | H14260798476 | 结构设计及外观 | 自救器开启、封印条是否断裂，外壳是否严重破损变形 | 合格 | 合格 |
| 氧气瓶压力 (MPa) | | | ≥18MPa | 21 | 合格 | GB 24502-2023《煤矿用自救器》7.3.1 c |
