编号：2465691-2026

# 检测检验报告

样品名称： 隔绝式压缩氧气自救器（在用品）

规格型号： ZYX45

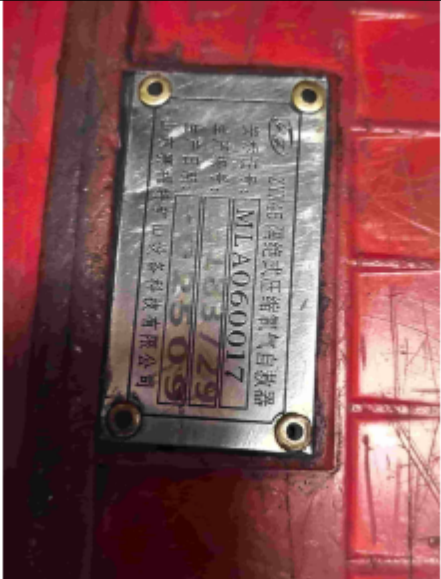
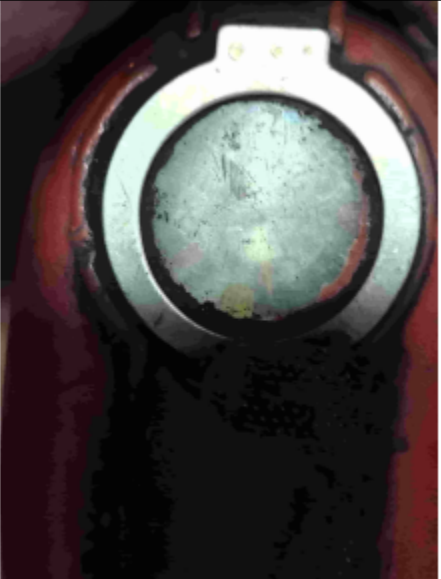
| 序号 | 样品状态 | 红色整机完好 | 出厂编号 | 25183729 | | |
| | 5 | H14260798481 | 结构设计及外观 | 自救器开启、封印条是否断裂，外壳是否严重破损变形 | 合格 | 合格 |
| 氧气瓶压力 (MPa) | | | ≥18MPa | 22 | 合格 | GB 24502-2023《煤矿用自救器》7.3.1 c |

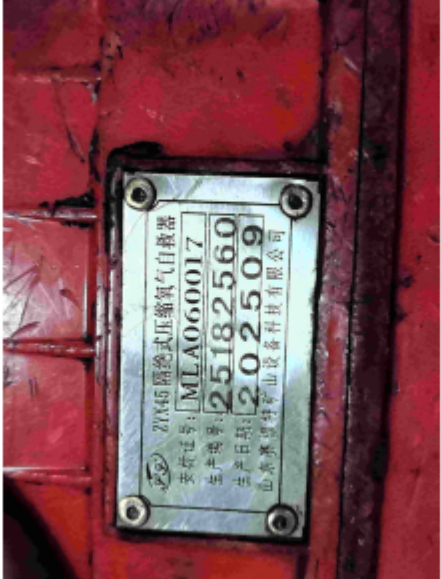
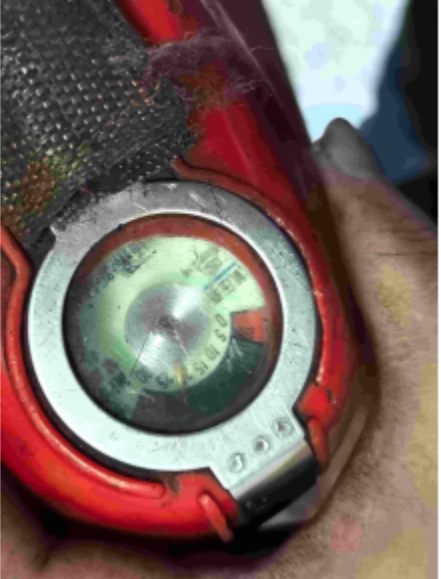
| 序号 | 样品状态 | 红色整机完好 | 出厂编号 | 25182560 | | |
| | 6 | H14260798482 | 结构设计及外观 | 自救器开启、封印条是否断裂，外壳是否严重破损变形 | 合格 | 合格 |
| 氧气瓶压力 (MPa) | | | ≥18MPa | 21 | 合格 | GB 24502-2023《煤矿用自救器》7.3.1 c |
