# 检测检验报告

样品名称： 隔绝式压缩氧气自救器（在用品）

规格型号： ZYX45

| 依据标准 | GB 24502-2023 《煤矿用自救器》 | | |

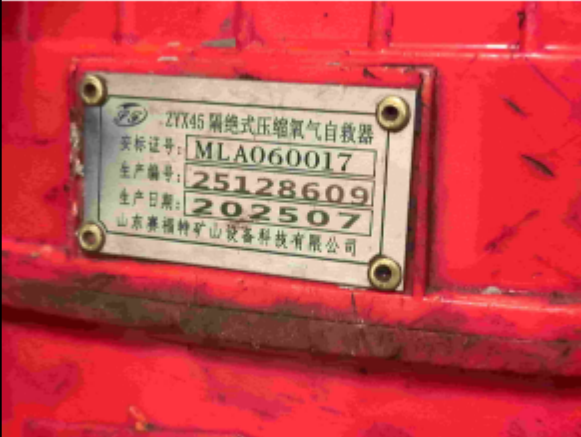
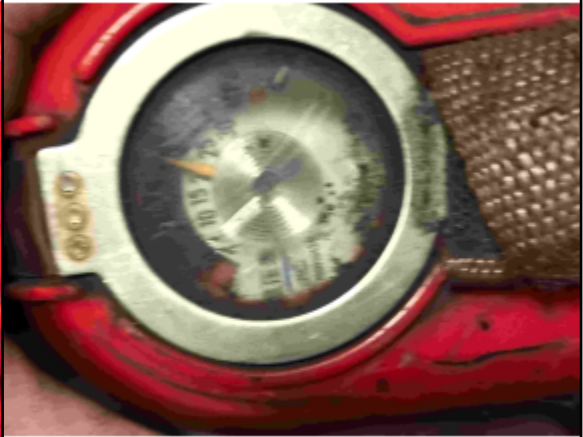
| 序号 | 样品状态 | 红色整机完好 | 出厂编号 | 25128609 | | |
| 1 | H14260798637 | 结构设计及外观 | 自救器开启、封印条是否断裂，外壳是否严重破损变形 | 合格 | 合格 | GB 24502-2023《煤矿用自救器》7.3.1 a |
| | | 氧气瓶压力(MPa) | ≥18MPa | 21 | 合格 | GB 24502-2023《煤矿用自救器》7.3.1 c |

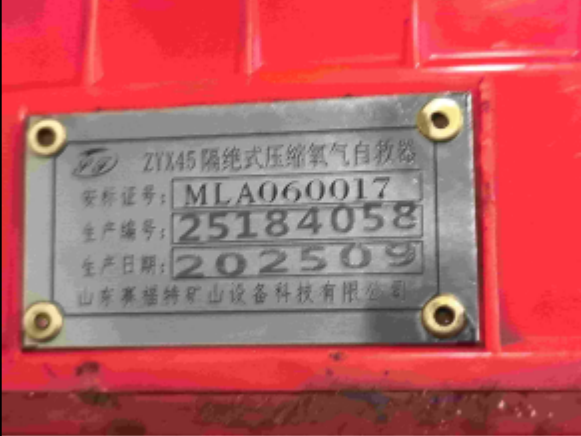
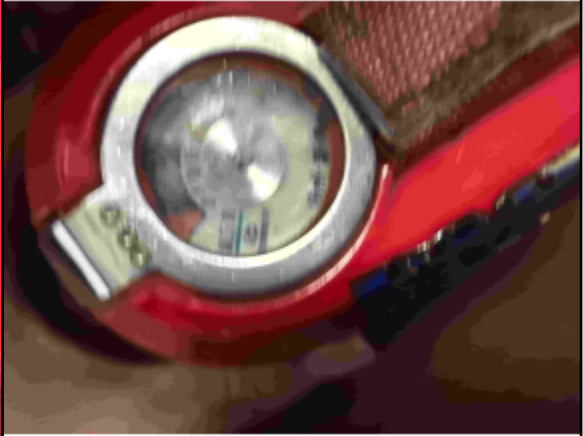
| 序号 | 样品状态 | 红色整机完好 | 出厂编号 | 25184058 | | |
| 2 | H14260798638 | 结构设计及外观 | 自救器开启、封印条是否断裂，外壳是否严重破损变形 | 合格 | 合格 | GB 24502-2023《煤矿用自救器》7.3.1 a |
| | | 氧气瓶压力(MPa) | ≥18MPa | 21 | 合格 | GB 24502-2023《煤矿用自救器》7.3.1 c |

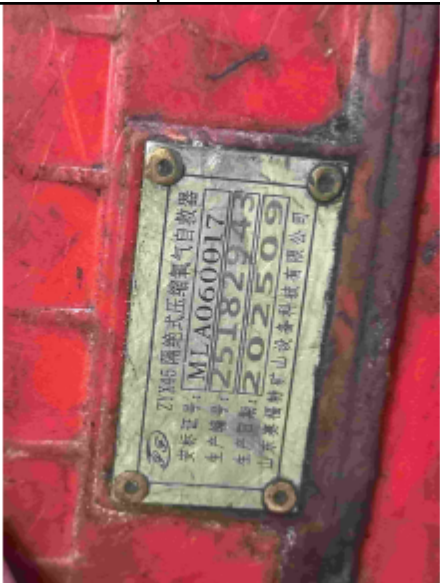
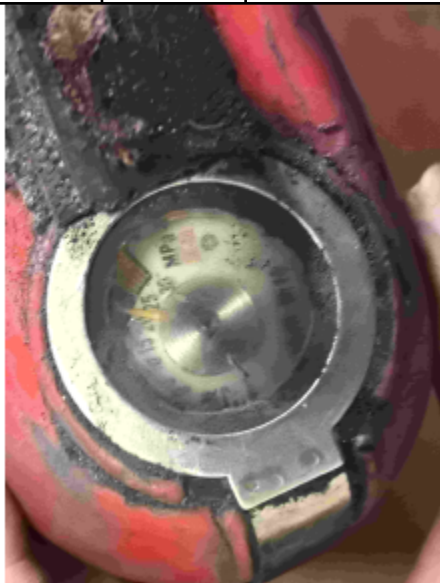
| 序号 | 样品状态 | 红色整机完好 | 出厂编号 | 25182943 | | |
| 5 | H14260798641 | 结构设计及外观 | 自救器开启、封印条是否断裂，外壳是否严重破损变形 | 合格 | 合格 | GB 24502-2023《煤矿用自救器》7.3.1 a |
| | | 氧气瓶压力 (MPa) | ≥18MPa | 21 | 合格 | GB 24502-2023《煤矿用自救器》7.3.1 c |

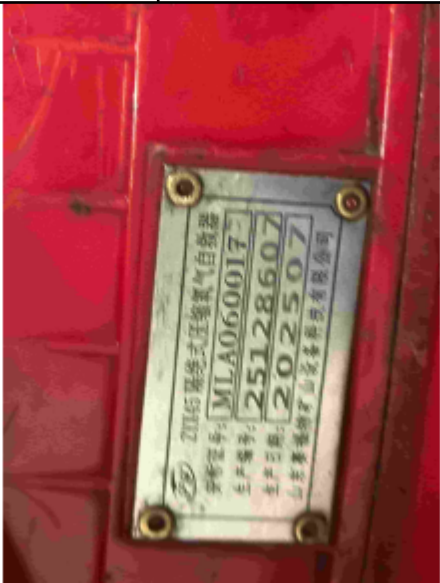
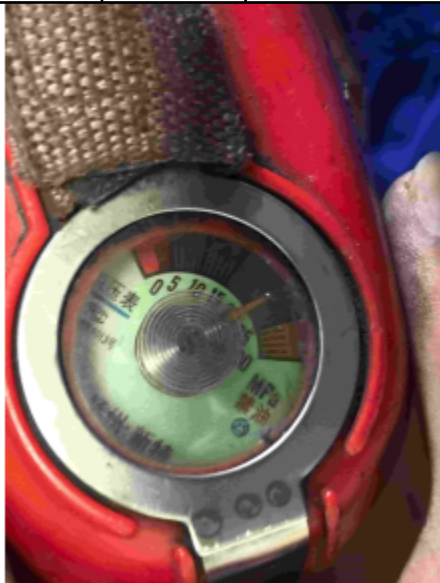
| 序号 | 样品状态 | 红色整机完好 | 出厂编号 | 25128607 | | |
| 6 | H14260798642 | 结构设计及外观 | 自救器开启、封印条是否断裂，外壳是否严重破损变形 | 合格 | 合格 | GB 24502-2023《煤矿用自救器》7.3.1 a |
| | | 氧气瓶压力 (MPa) | ≥18MPa | 21 | 合格 | GB 24502-2023《煤矿用自救器》7.3.1 c |
