# 检测检验报告

样品名称： 隔绝式压缩氧气自救器（在用品）  
规格型号： ZYX120  
委托单位：  
报告日期： 2026-08-31

| 检验项目 | 结构设计及外观、氧气瓶压力 | | |
| 依据标准 | GB 24502-2023 《煤矿用自救器》 | | |

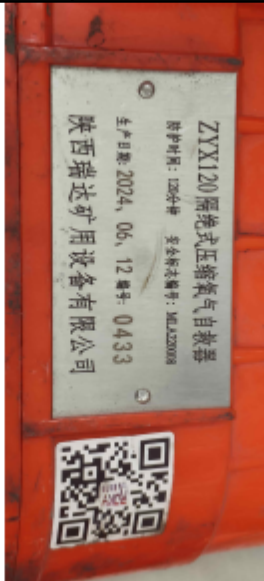
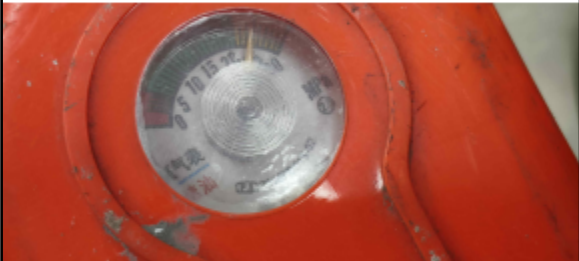
| 序号 | 样品状态 | 红色整机完好 | 出厂编号 | 0433 | | |

| 1 | H14260700615 | 结构设计及外观 | 自救器开启、封印条是否断裂，外壳是否严重破损变形 | 合格 | 合格 | GB 24502-2023《煤矿用自救器》7.3.1 a |
| | | 氧气瓶压力 (MPa) | ≥18MPa | 24 | 合格 | GB 24502-2023《煤矿用自救器》7.3.1 c |

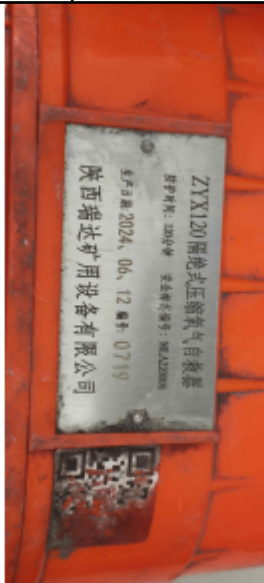
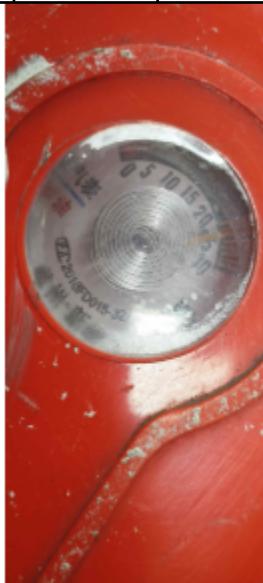
| 序号 | 样品状态 | 红色整机完好 | 出厂编号 | 0719 | | |

| 2 | H14260700616 | 结构设计及外观 | 自救器开启、封印条是否断裂，外壳是否严重破损变形 | 合格 | 合格 | GB 24502-2023《煤矿用自救器》7.3.1 a |
| | | 氧气瓶压力 (MPa) | ≥18MPa | 24 | 合格 | GB 24502-2023《煤矿用自救器》7.3.1 c |

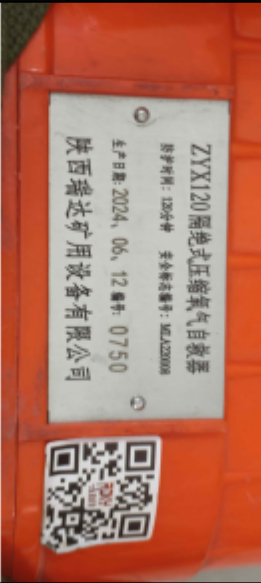
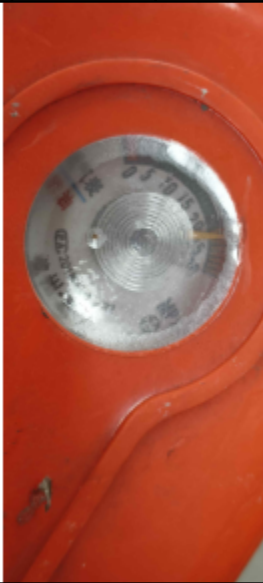
| 序号 | 样品状态 | 红色整机完好 | 出厂编号 | 0750 | | |

| | | 结构设计及外观 | 自救器开启、封印条是否断裂，外壳是否严重破损变形 | 合格 | 合格 | GB 24502-2023《煤矿用自救器》7.3.1 a |
| 3 | H14260700617 | 氧气瓶压力 (MPa) | ≥18MPa | 23 | 合格 | GB 24502-2023《煤矿用自救器》7.3.1 c |

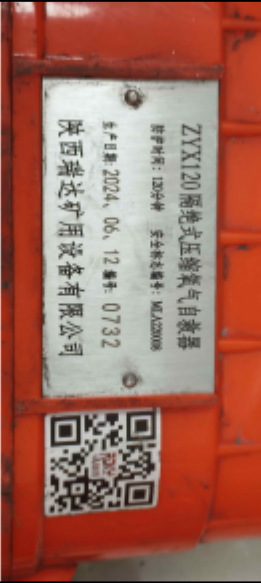
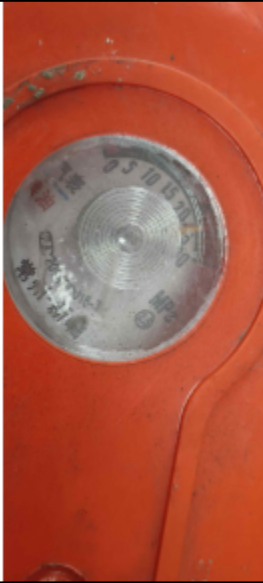
| 序号 | 样品状态 | 红色整机完好 | 出厂编号 | 0732 | | |

| | | 结构设计及外观 | 自救器开启、封印条是否断裂，外壳是否严重破损变形 | 合格 | 合格 | GB 24502-2023《煤矿用自救器》7.3.1 a |
| 4 | H14260700618 | 氧气瓶压力 (MPa) | ≥18MPa | 24 | 合格 | GB 24502-2023《煤矿用自救器》7.3.1 c |

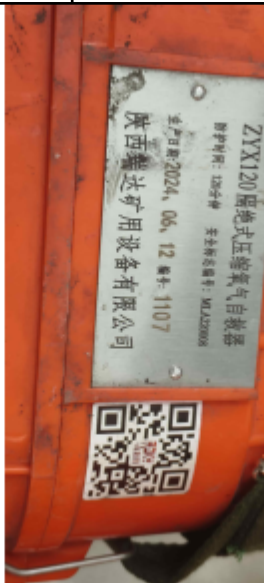
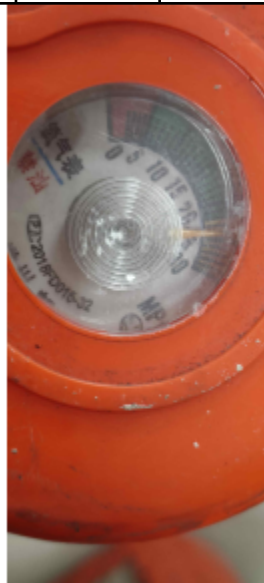
| 序号 | 样品状态 | 红色整机完好 | 出厂编号 | 1107 | | |

| 序号 | 样品状态 | 红色整机完好 | 出厂编号 | 1107 | | |
|---|---|---|---|---|---|---|
| 5 | H14260700619 | 结构设计及外观 | 自救器开启、封印条是否断裂，外壳是否严重破损变形 | 合格 | 合格 | GB 24502-2023《煤矿用自救器》7.3.1 a |
| | | 氧气瓶压力 (MPa) | ≥18MPa | 24 | 合格 | GB 24502-2023《煤矿用自救器》7.3.1 c |

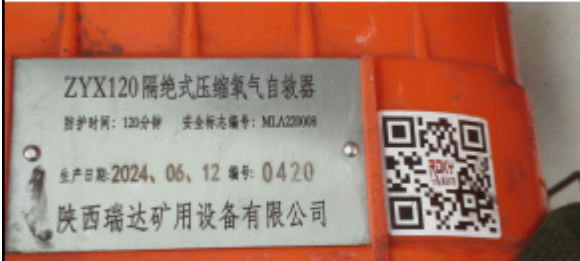
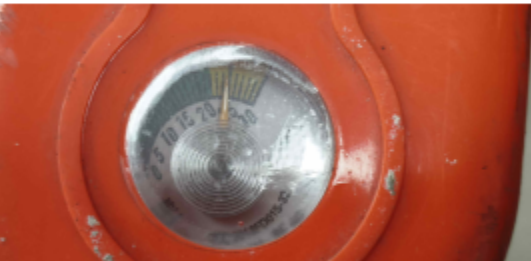
| 序号 | 样品状态 | 红色整机完好 | 出厂编号 | 1107 | | |
|---|---|---|---|---|---|---|
| 序号 | 样品状态 | 红色整机完好 | 出厂编号 | 0420 | | |

| 序号 | 样品状态 | 红色整机完好 | 出厂编号 | 1107 | | |
|---|---|---|---|---|---|---|
| 6 | H14260700620 | 结构设计及外观 | 自救器开启、封印条是否断裂，外壳是否严重破损变形 | 合格 | 合格 | GB 24502-2023《煤矿用自救器》7.3.1 a |
| | | 氧气瓶压力 (MPa) | ≥18MPa | 25 | 合格 | GB 24502-2023《煤矿用自救器》7.3.1 c |

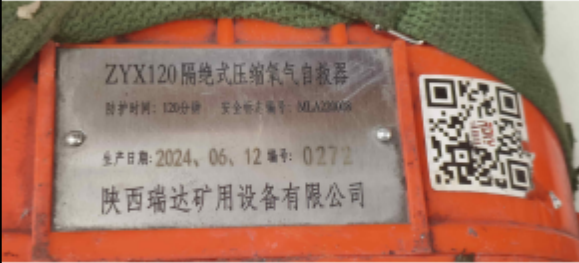
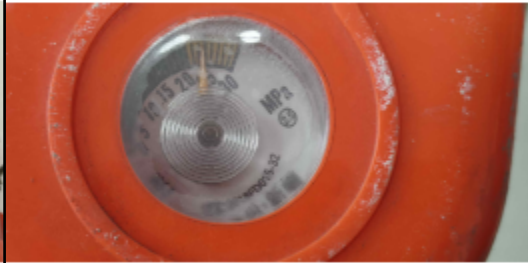
| 序号 | 样品状态 | 红色整机完好 | 出厂编号 | 0272 | | |

| 7 | H14260700621 | 结构设计及外观 | 自救器开启、封印条是否断裂，外壳是否严重破损变形 | 合格 | 合格 | GB 24502-2023《煤矿用自救器》7.3.1 a |
| | | 氧气瓶压力(MPa) | ≥18MPa | 24 | 合格 | GB 24502-2023《煤矿用自救器》7.3.1 c |

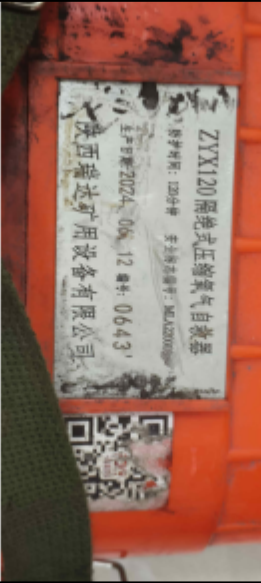
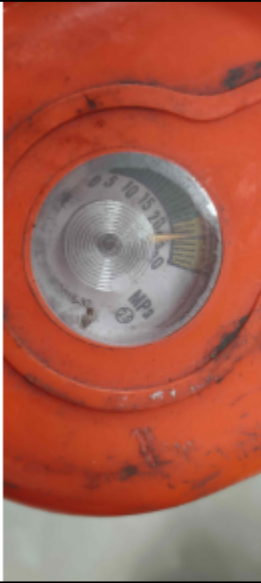
| 序号 | 样品状态 | 红色整机完好 | 出厂编号 | 0643 | | |

| 8 | H14260700622 | 结构设计及外观 | 自救器开启、封印条是否断裂，外壳是否严重破损变形 | 合格 | 合格 | GB 24502-2023《煤矿用自救器》7.3.1 a |
| | | 氧气瓶压力(MPa) | ≥18MPa | 25 | 合格 | GB 24502-2023《煤矿用自救器》7.3.1 c |

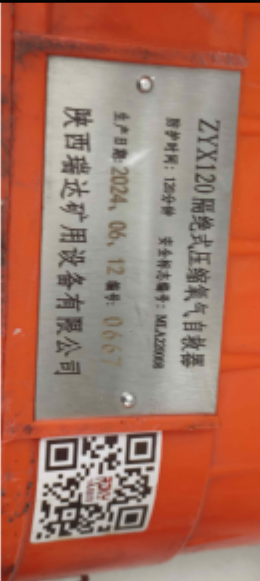
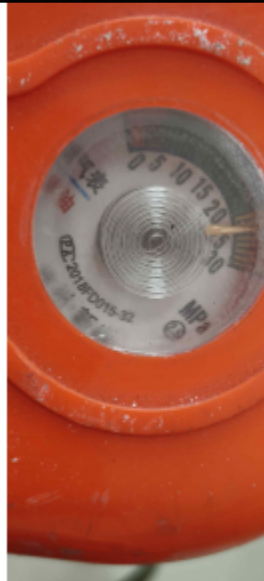
| 序号 | 样品状态 | 红色整机完好 | 出厂编号 | 0667 | | |

| 9 | H14260700623 | 结构设计及外观 | 自救器开启、封印条是否断裂，外壳是否严重破损变形 | 合格 | 合格 | GB 24502-2023《煤矿用自救器》7.3.1 a |
| | | 氧气瓶压力 (MPa) | ≥18MPa | 24 | 合格 | GB 24502-2023《煤矿用自救器》7.3.1 c |

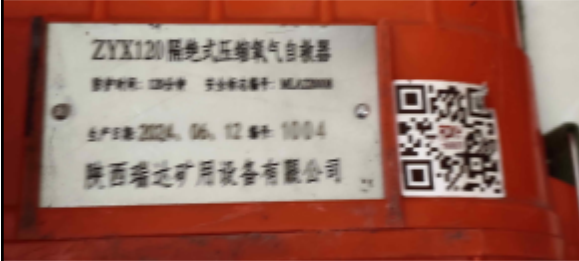
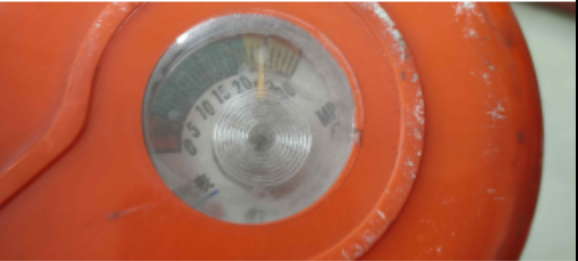
| 序号 | 样品状态 | 红色整机完好 | 出厂编号 | 1004 | | |

| 10 | H14260700624 | 结构设计及外观 | 自救器开启、封印条是否断裂，外壳是否严重破损变形 | 合格 | 合格 | GB 24502-2023《煤矿用自救器》7.3.1 a |
| | | 氧气瓶压力 (MPa) | ≥18MPa | 24 | 合格 | GB 24502-2023《煤矿用自救器》7.3.1 c |
