# 检测检验报告

样品名称： 隔绝式压缩氧气自救器（在用品）  
规格型号： ZYX120  
委托单位：  
报告日期： 2026-08-31

检测检验报告

| 依据标准 | GB 24502-2023 《煤矿用自救器》 | | |

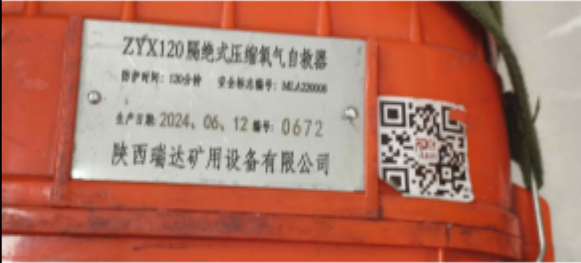
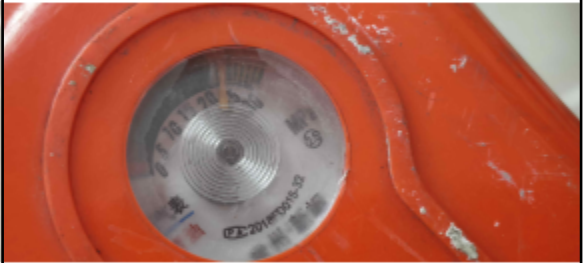
| 序号 | 样品状态 | 红色整机完好 | 出厂编号 | 0672 | | |
| 3 | H14260700627 | 结构设计及外观 | 自救器开启、封印条是否断裂，外壳是否严重破损变形 | 合格 | 合格 | GB 24502-2023《煤矿用自救器》7.3.1 a |
| | | 氧气瓶压力 (MPa) | ≥18MPa | 24 | 合格 | GB 24502-2023《煤矿用自救器》7.3.1 c |

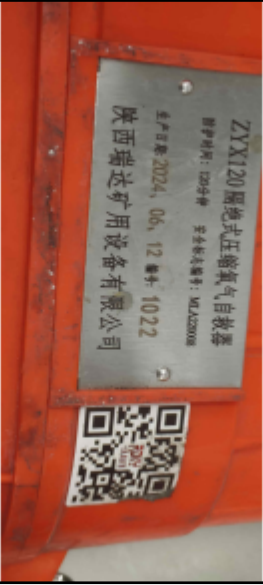
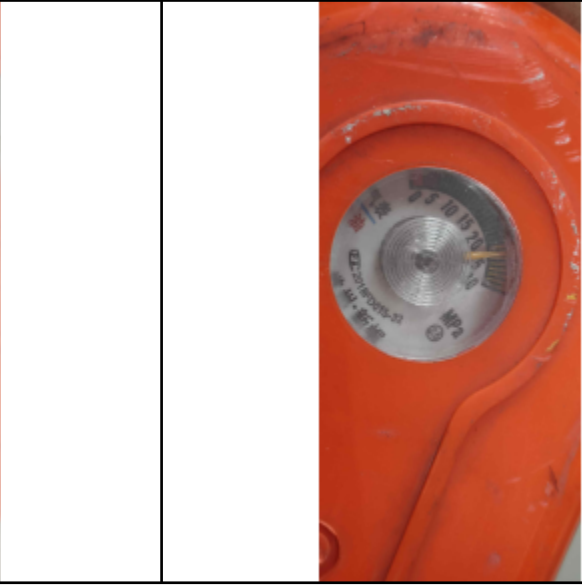
| 序号 | 样品状态 | 红色整机完好 | 出厂编号 | 1022 | | |
| 4 | H14260700628 | 结构设计及外观 | 自救器开启、封印条是否断裂，外壳是否严重破损变形 | 合格 | 合格 | GB 24502-2023《煤矿用自救器》7.3.1 a |
| | | 氧气瓶压力 (MPa) | ≥18MPa | 24 | 合格 | GB 24502-2023《煤矿用自救器》7.3.1 c |

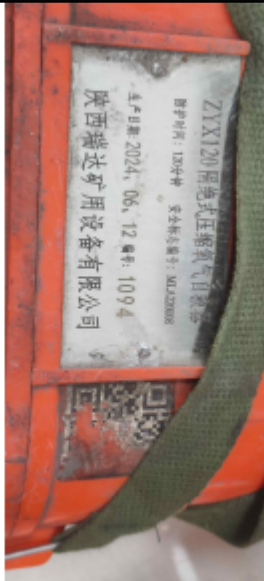
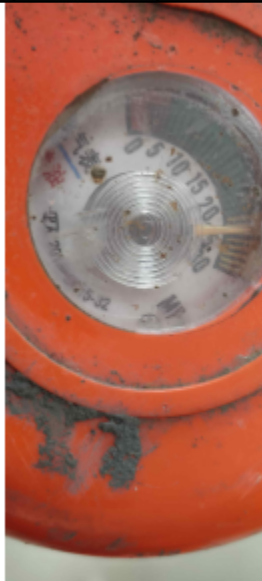
| 序号 | 样品状态 | 红色整机完好 | 出厂编号 | 1094 | | |
| 5 | H14260700629 | 结构设计及外观 | 自救器开启、封印条是否断裂，外壳是否严重破损变形 | 合格 | 合格 | GB 24502-2023《煤矿用自救器》7.3.1 a |
| | | 氧气瓶压力 (MPa) | ≥18MPa | 24 | 合格 | GB 24502-2023《煤矿用自救器》7.3.1 c |

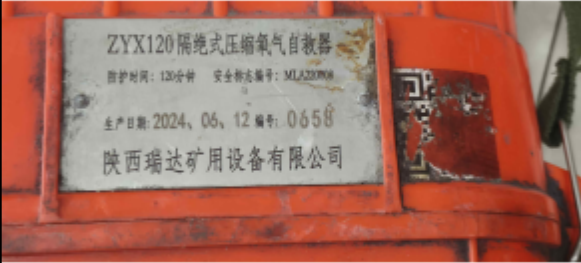
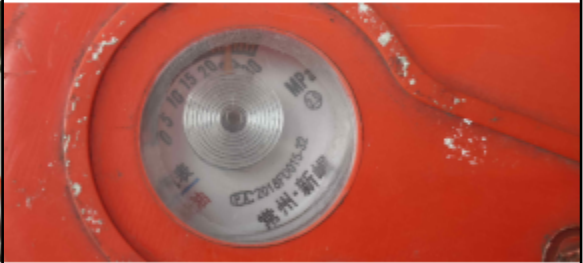
| 序号 | 样品状态 | 红色整机完好 | 出厂编号 | 0658 | | |
| 7 | H14260700631 | 结构设计及外观 | 自救器开启、封印条是否断裂，外壳是否严重破损变形 | 合格 | 合格 | GB 24502-2023《煤矿用自救器》7.3.1 a |
| | | 氧气瓶压力(MPa) | ≥18MPa | 25 | 合格 | GB 24502-2023《煤矿用自救器》7.3.1 c |

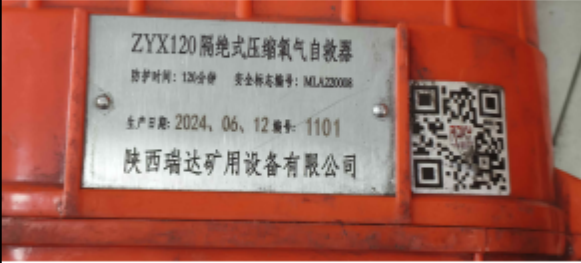
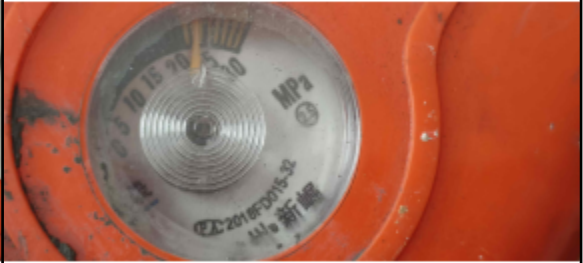
| 序号 | 样品状态 | 红色整机完好 | 出厂编号 | 1101 | | |
| 8 | H14260700632 | 结构设计及外观 | 自救器开启、封印条是否断裂，外壳是否严重破损变形 | 合格 | 合格 | GB 24502-2023《煤矿用自救器》7.3.1 a |
| | | 氧气瓶压力(MPa) | ≥18MPa | 24 | 合格 | GB 24502-2023《煤矿用自救器》7.3.1 c |

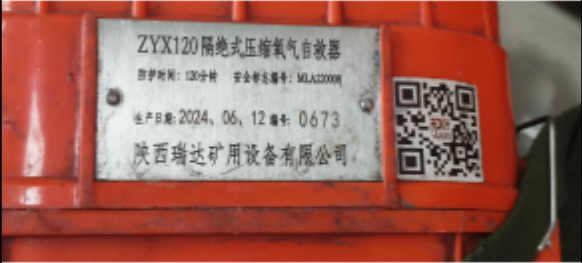
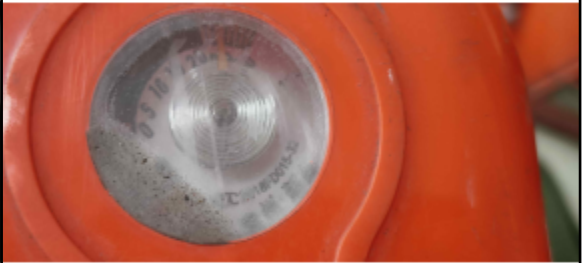
| 序号 | 样品状态 | 红色整机完好 | 出厂编号 | 0673 | | |
| 9 | H14260700633 | 结构设计及外观 | 自救器开启、封印条是否断裂，外壳是否严重破损变形 | 合格 | 合格 | GB 24502-2023《煤矿用自救器》7.3.1 a |
| | | 氧气瓶压力(MPa) | ≥18MPa | 25 | 合格 | GB 24502-2023《煤矿用自救器》7.3.1 c |
