编号：2465881-2026

# 检测检验报告

样品名称： 隔绝式压缩氧气自救器（在用品）

规格型号： ZYX45

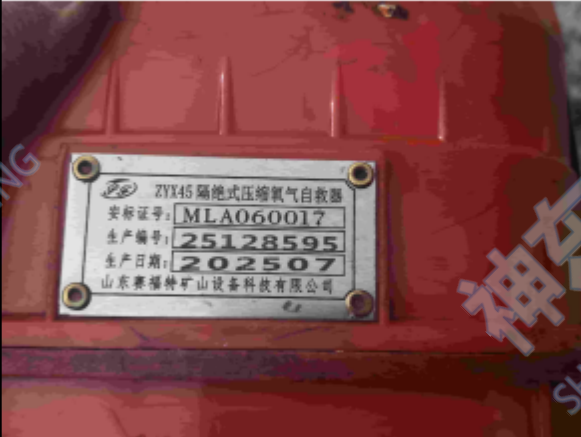
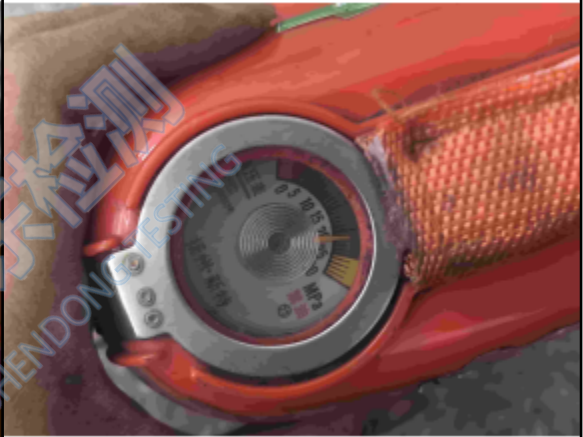
| 序号 | 样品状态 | 红色整机完好 | 出厂编号 | 25128595 | | |
| 1 | H14260702185 | 结构设计及外观 | 自救器开启、封印条是否断裂，外壳是否严重破损变形 | 合格 | 合格 | GB 24502-2023《煤矿用自救器》7.3.1 a |
| | | 氧气瓶压力 (MPa) | ≥18MPa | 21 | 合格 | GB 24502-2023《煤矿用自救器》7.3.1 c |

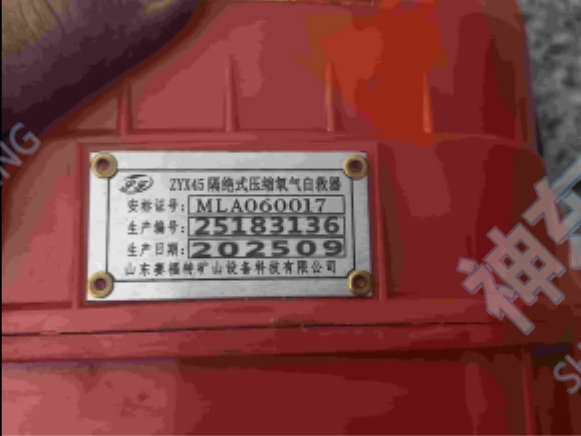
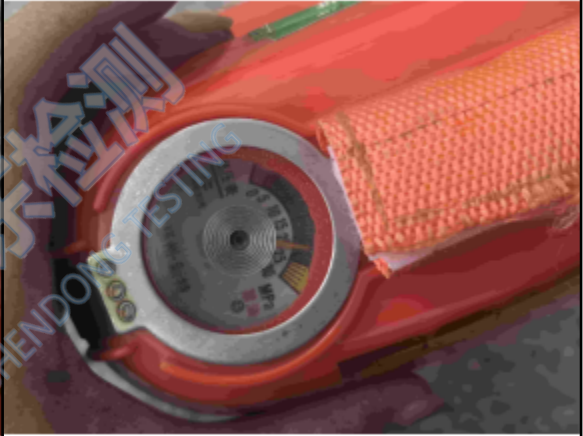
| 序号 | 样品状态 | 红色整机完好 | 出厂编号 | 25183136 | | |
| 2 | H14260702186 | 结构设计及外观 | 自救器开启、封印条是否断裂，外壳是否严重破损变形 | 合格 | 合格 | GB 24502-2023《煤矿用自救器》7.3.1 a |
| | | 氧气瓶压力 (MPa) | ≥18MPa | 21 | 合格 | GB 24502-2023《煤矿用自救器》7.3.1 c |

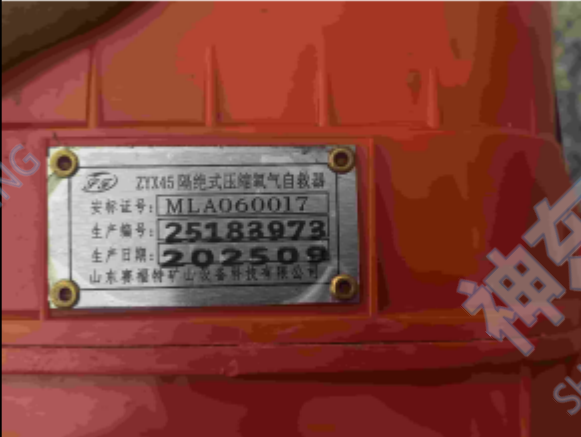
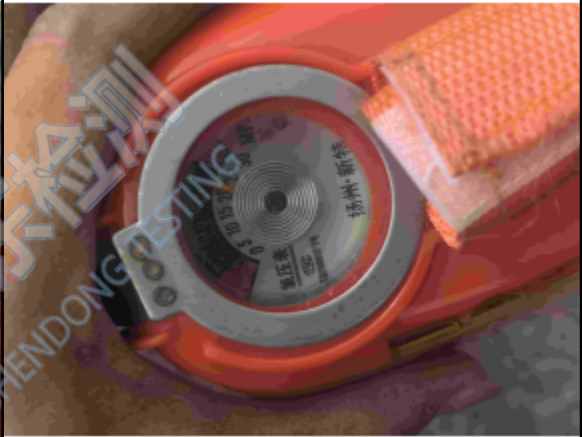
| 序号 | 样品状态 | 红色整机完好 | 出厂编号 | 25183973 | | |
| 5 | H14260702189 | 结构设计及外观 | 自救器开启、封印条是否断裂，外壳是否严重破损变形 | 合格 | 合格 | GB 24502-2023《煤矿用自救器》7.3.1 a |
| | | 氧气瓶压力 (MPa) | ≥18MPa | 21 | 合格 | GB 24502-2023《煤矿用自救器》7.3.1 c |

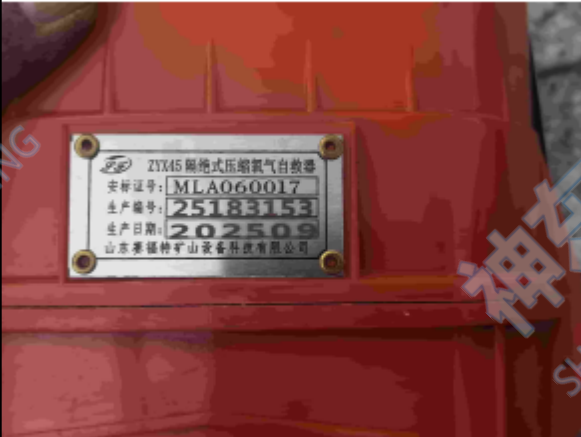
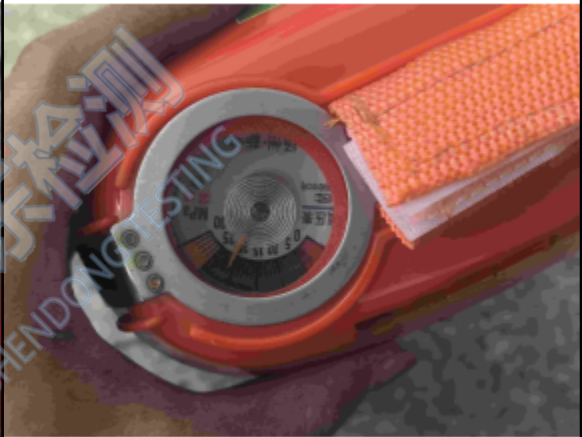
| 序号 | 样品状态 | 红色整机完好 | 出厂编号 | 25183153 | | |
| 6 | H14260702190 | 结构设计及外观 | 自救器开启、封印条是否断裂，外壳是否严重破损变形 | 合格 | 合格 | GB 24502-2023《煤矿用自救器》7.3.1 a |
| | | 氧气瓶压力 (MPa) | ≥18MPa | 21 | 合格 | GB 24502-2023《煤矿用自救器》7.3.1 c |
