# 检测检验报告

| 样品名称： | 隔绝式压缩氧气自救器（在用品） |
| 规格型号： | ZYX45 |

| 依据标准 | GB 24502-2023 《煤矿用自救器》 | | |

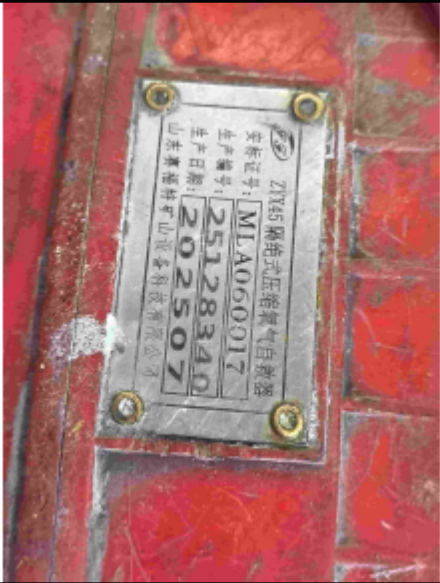
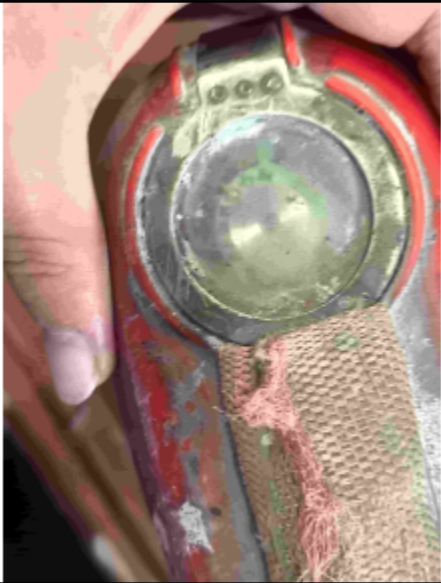
| 序号 | 样品状态 | 红色整机完好 | 出厂编号 | 25128340 | | |
| | | 结构设计及外观 | 自救器开启、封印条是否断裂，外壳是否严重破损变形 | 合格 | 合格 | GB 24502-2023《煤矿用自救器》7.3.1 a |
| 3 | H14260798599 | 氧气瓶压力 (MPa) | ≥18MPa | 21 | 合格 | GB 24502-2023《煤矿用自救器》7.3.1 c |

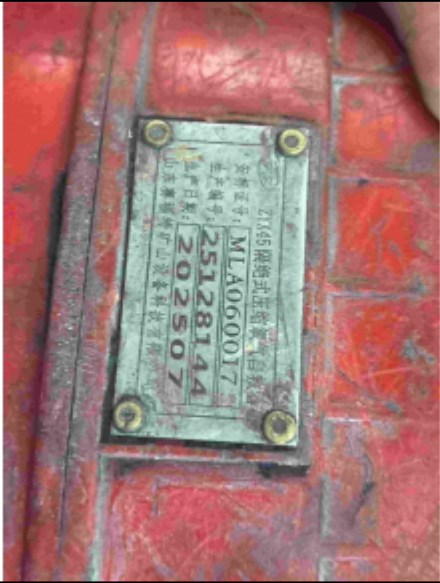
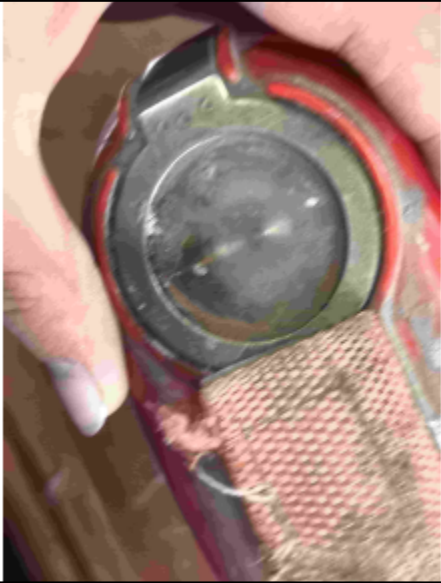
| 序号 | 样品状态 | 红色整机完好 | 出厂编号 | 25128144 | | |
| | | 结构设计及外观 | 自救器开启、封印条是否断裂，外壳是否严重破损变形 | 合格 | 合格 | GB 24502-2023《煤矿用自救器》7.3.1 a |
| 4 | H14260798600 | 氧气瓶压力 (MPa) | ≥18MPa | 21 | 合格 | GB 24502-2023《煤矿用自救器》7.3.1 c |

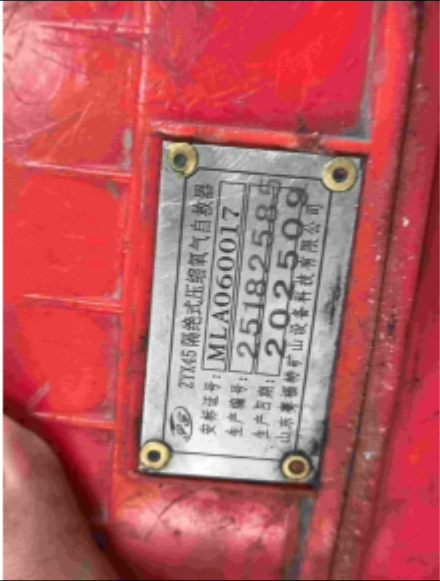
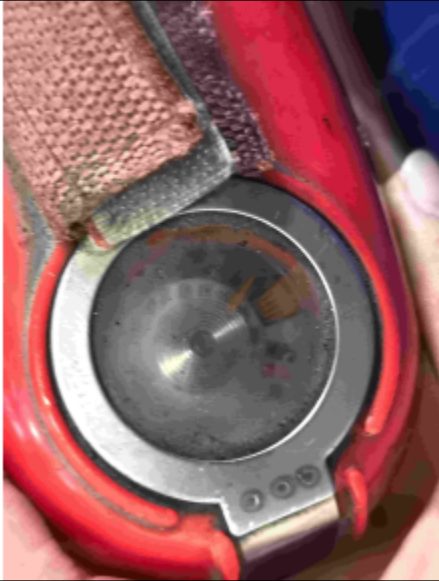
| 序号 | 样品状态 | 红色整机完好 | 出厂编号 | 25182585 | | |
| 7 | H14260798603 | 结构设计及外观 | 自救器开启、封印条是否断裂，外壳是否严重破损变形 | 合格 | 合格 | GB 24502-2023《煤矿用自救器》7.3.1 a |
| | | 氧气瓶压力 (MPa) | ≥18MPa | 22 | 合格 | GB 24502-2023《煤矿用自救器》7.3.1 c |

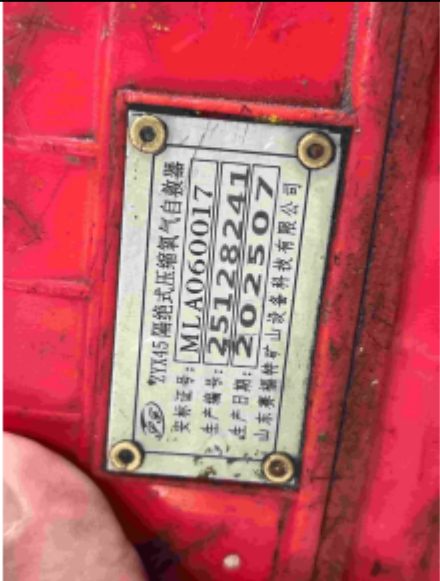
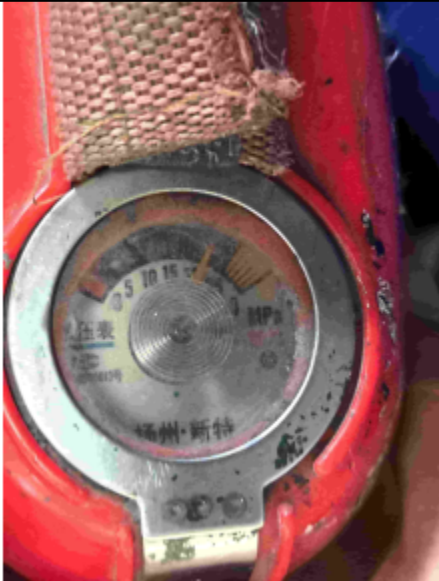
| 序号 | 样品状态 | 红色整机完好 | 出厂编号 | 25128241 | | |
| 8 | H14260798604 | 结构设计及外观 | 自救器开启、封印条是否断裂，外壳是否严重破损变形 | 合格 | 合格 | GB 24502-2023《煤矿用自救器》7.3.1 a |
| | | 氧气瓶压力 (MPa) | ≥18MPa | 21 | 合格 | GB 24502-2023《煤矿用自救器》7.3.1 c |
