编号：2466308-2026

# 检测检验报告

样品名称： 隔绝式压缩氧气自救器（在用品）

规格型号： ZYX45

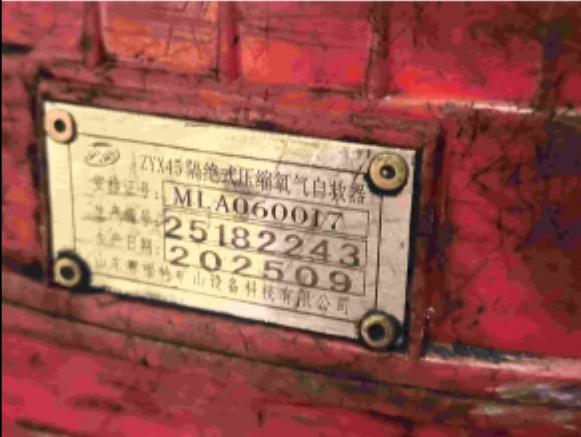
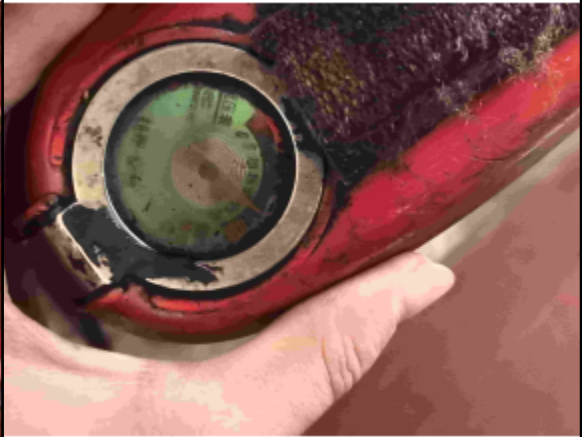
| 序号 | 样品状态 | 红色整机完好 | 出厂编号 | 25182243 | | |
| 3 | H14260798609 | 结构设计及外观 | 自救器开启、封印条是否断裂，外壳是否严重破损变形 | 合格 | 合格 | GB 24502-2023《煤矿用自救器》7.3.1 a |
| | | 氧气瓶压力(MPa) | ≥18MPa | 21 | 合格 | GB 24502-2023《煤矿用自救器》7.3.1 c |

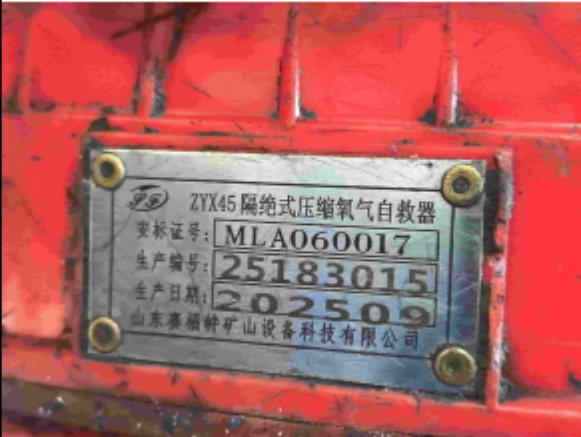
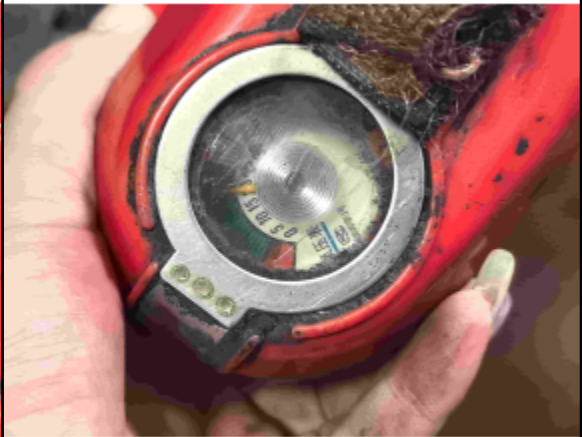
| 序号 | 样品状态 | 红色整机完好 | 出厂编号 | 25183015 | | |
| 4 | H14260798610 | 结构设计及外观 | 自救器开启、封印条是否断裂，外壳是否严重破损变形 | 合格 | 合格 | GB 24502-2023《煤矿用自救器》7.3.1 a |
| | | 氧气瓶压力(MPa) | ≥18MPa | 21 | 合格 | GB 24502-2023《煤矿用自救器》7.3.1 c |
