# 检测检验报告

样品名称： 隔绝式压缩氧气自救器（在用品）

规格型号： ZYX45

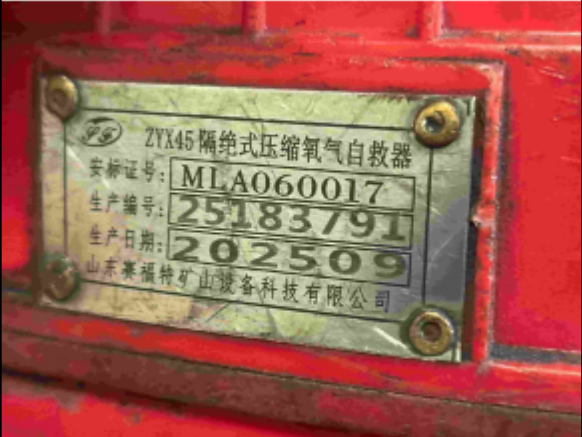
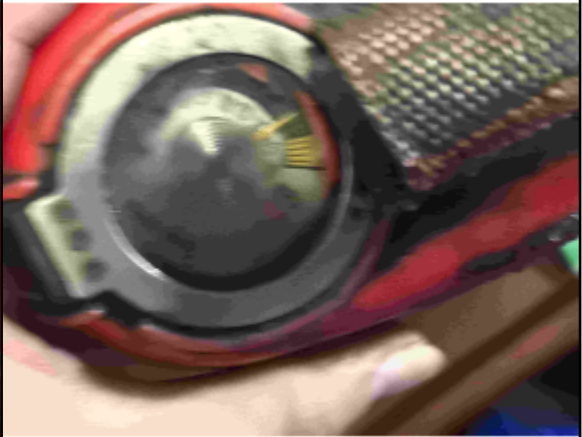
| 序号 | 样品状态 | 红色整机完好 | 出厂编号 | 25183791 | | |
| 1 | H14260798647 | 结构设计及外观 | 自救器开启、封印条是否断裂，外壳是否严重破损变形 | 合格 | 合格 | GB 24502-2023《煤矿用自救器》7.3.1 a |
| | | 氧气瓶压力 (MPa) | ≥18MPa | 21 | 合格 | GB 24502-2023《煤矿用自救器》7.3.1 c |

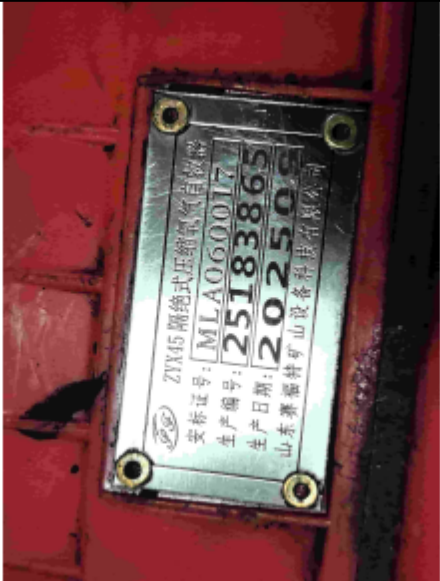
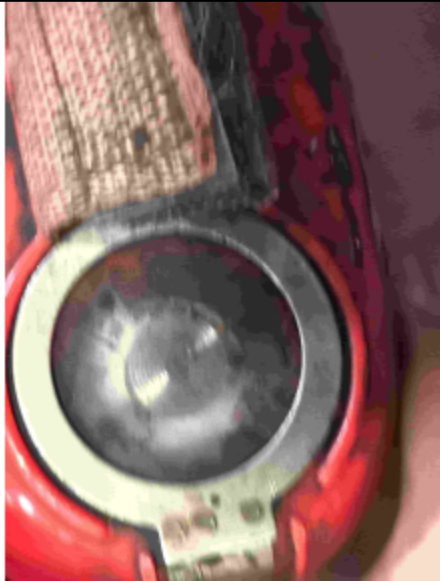
| | 样品状态 | 红色整机完好 | 出厂编号 | 25183865 | | |
| 2 | H14260798648 | 结构设计及外观 | 自救器开启、封印条是否断裂，外壳是否严重破损变形 | 合格 | 合格 | GB 24502-2023《煤矿用自救器》7.3.1 a |
| | | 氧气瓶压力 (MPa) | ≥18MPa | 21 | 合格 | GB 24502-2023《煤矿用自救器》7.3.1 c |

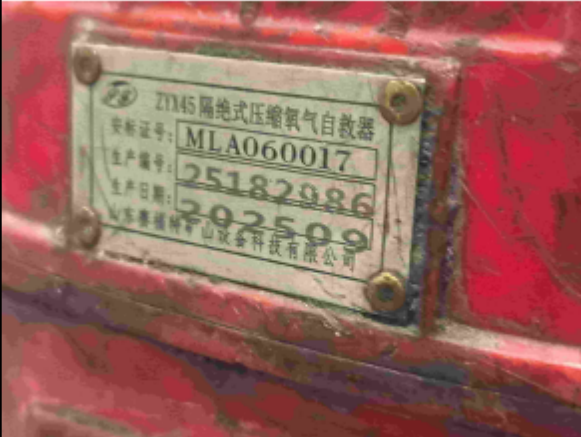
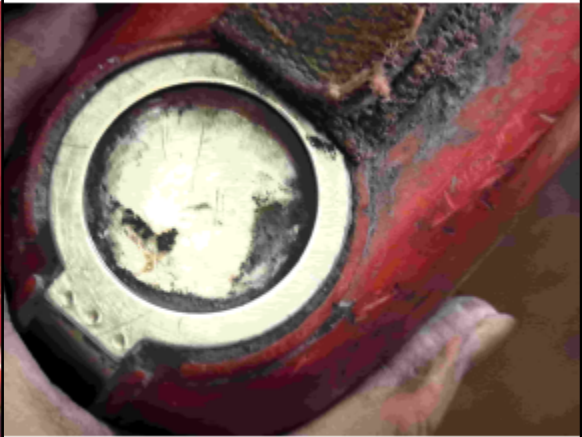
| 序号 | 样品状态 | 红色整机完好 | 出厂编号 | 25182986 | | |
| 5 | H14260798651 | 结构设计及外观 | 自救器开启、封印条是否断裂，外壳是否严重破损变形 | 合格 | 合格 | GB 24502-2023《煤矿用自救器》7.3.1 a |
| | | 氧气瓶压力 (MPa) | ≥18MPa | 21 | 合格 | GB 24502-2023《煤矿用自救器》7.3.1 c |

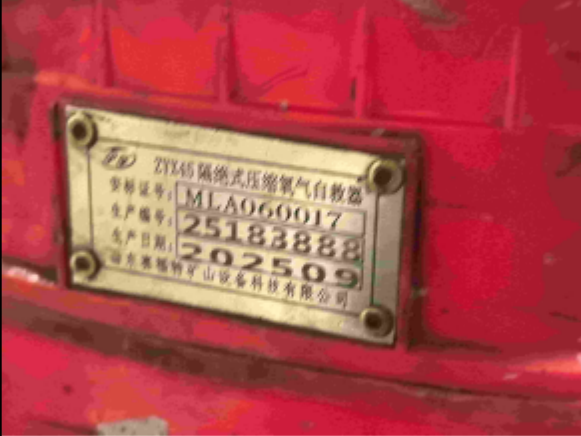
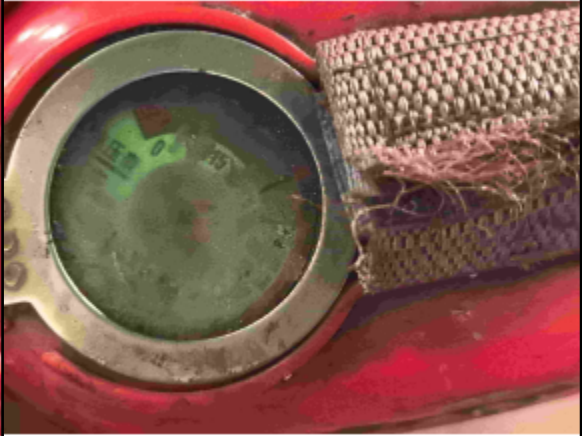
| 序号 | 样品状态 | 红色整机完好 | 出厂编号 | 25183888 | | |
| 6 | H14260798652 | 结构设计及外观 | 自救器开启、封印条是否断裂，外壳是否严重破损变形 | 合格 | 合格 | GB 24502-2023《煤矿用自救器》7.3.1 a |
| | | 氧气瓶压力 (MPa) | ≥18MPa | 21 | 合格 | GB 24502-2023《煤矿用自救器》7.3.1 c |
