# 检测检验报告

样品名称： 隔绝式压缩氧气自救器（在用品）

规格型号： ZYX45

## 检测检验报告

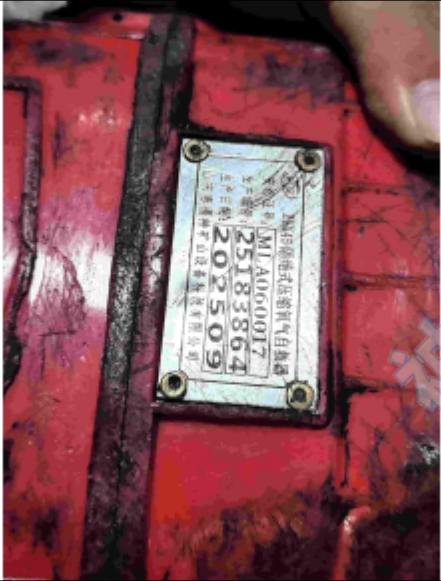
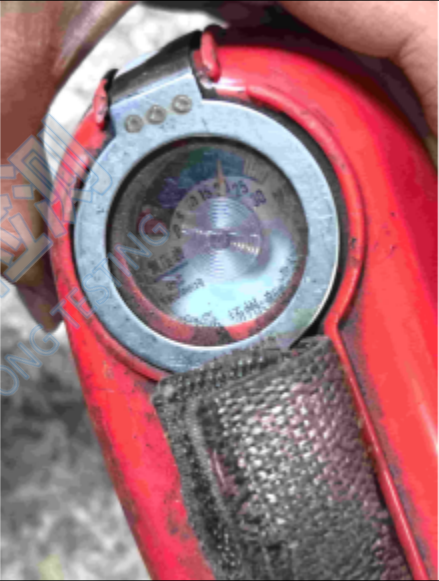
| 序号 | 样品状态 | 红色整机完好 | 出厂编号 | 25183864 | | |

| 1 | H14260798687 | 结构设计及外观 | 自救器开启、封印条是否断裂，外壳是否严重破损变形 | 合格 | 合格 | GB 24502-2023《煤矿用自救器》7.3.1 a |
| | | 氧气瓶压力 (MPa) | ≥18MPa | 21 | 合格 | GB 24502-2023《煤矿用自救器》7.3.1 c |

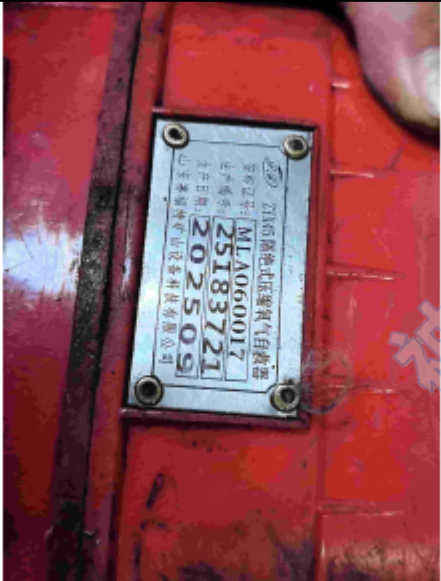
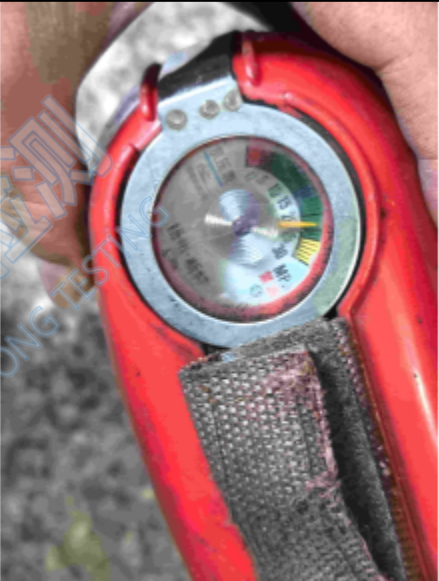
| 序号 | 样品状态 | 红色整机完好 | 出厂编号 | 25183721 | | |

| 2 | H14260798688 | 结构设计及外观 | 自救器开启、封印条是否断裂，外壳是否严重破损变形 | 合格 | 合格 | GB 24502-2023《煤矿用自救器》7.3.1 a |
| | | 氧气瓶压力 (MPa) | ≥18MPa | 24 | 合格 | GB 24502-2023《煤矿用自救器》7.3.1 c |

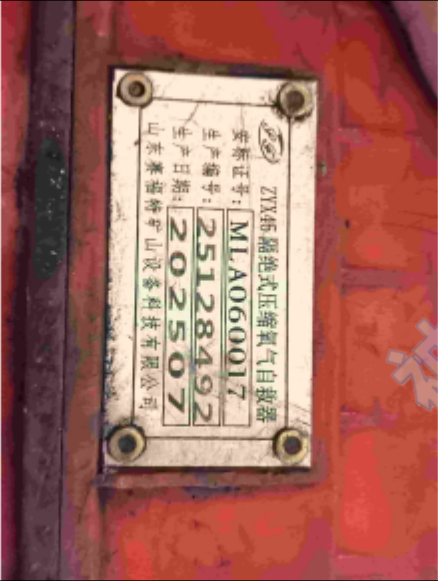
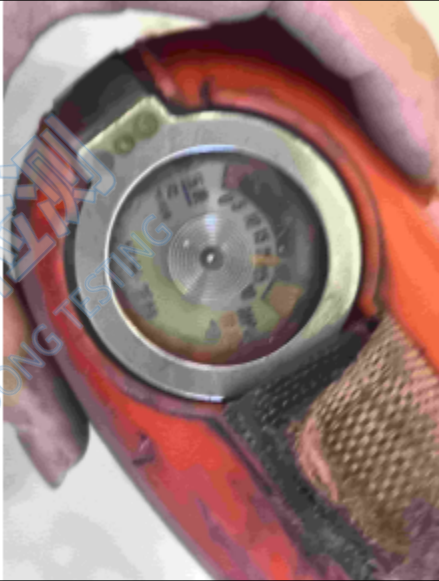
| 序号 | 样品状态 | 红色整机完好 | 出厂编号 | 25128492 | | |

| 7 | H14260798693 | 结构设计及外观 | 自救器开启、封印条是否断裂，外壳是否严重破损变形 | 合格 | 合格 | GB 24502-2023《煤矿用自救器》7.3.1 a |
| | | 氧气瓶压力 (MPa) | ≥18MPa | 21 | 合格 | GB 24502-2023《煤矿用自救器》7.3.1 c |

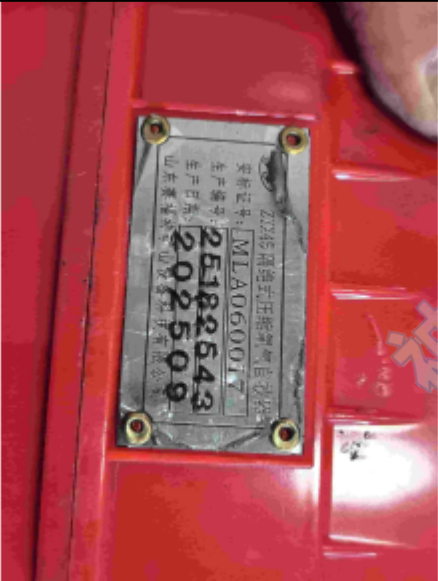
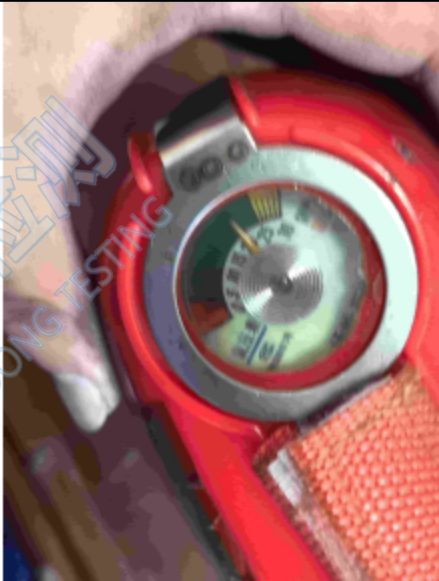
| 序号 | 样品状态 | 红色整机完好 | 出厂编号 | 25182543 | | |

| 8 | H14260798694 | 结构设计及外观 | 自救器开启、封印条是否断裂，外壳是否严重破损变形 | 合格 | 合格 | GB 24502-2023《煤矿用自救器》7.3.1 a |
| | | 氧气瓶压力 (MPa) | ≥18MPa | 21 | 合格 | GB 24502-2023《煤矿用自救器》7.3.1 c |

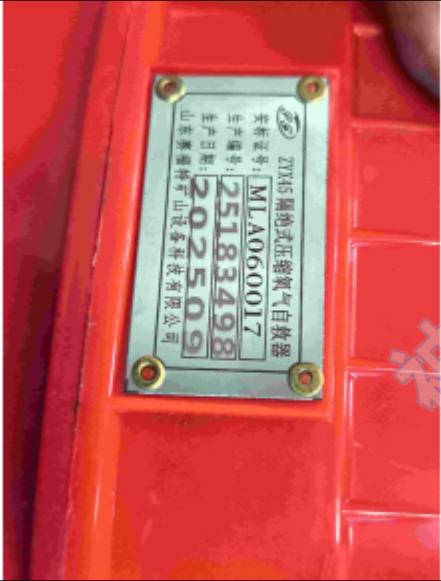
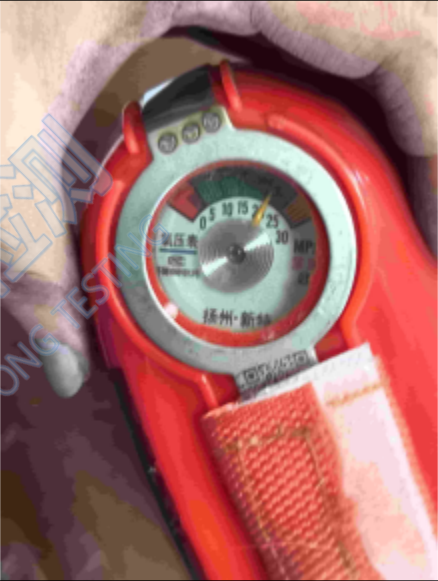
| 序号 | 样品状态 | 红色整机完好 | 出厂编号 | 25183498 | | |

| | 9 | H14260798695 | 结构设计及外观 | 自救器开启、封印条是否断裂，外壳是否严重破损变形 | 合格 | 合格 |
| 氧气瓶压力 (MPa) | | | ≥18MPa | 21 | 合格 | GB 24502-2023《煤矿用自救器》7.3.1 c |

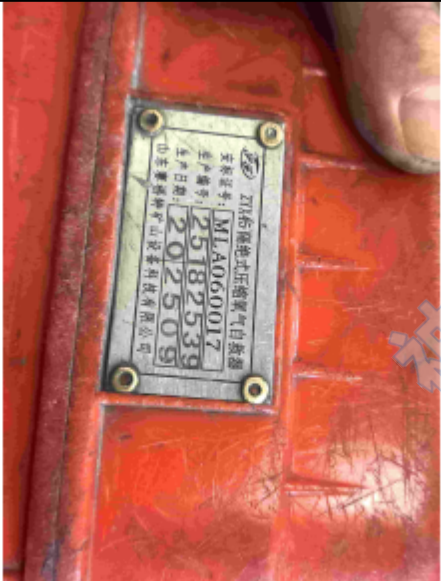
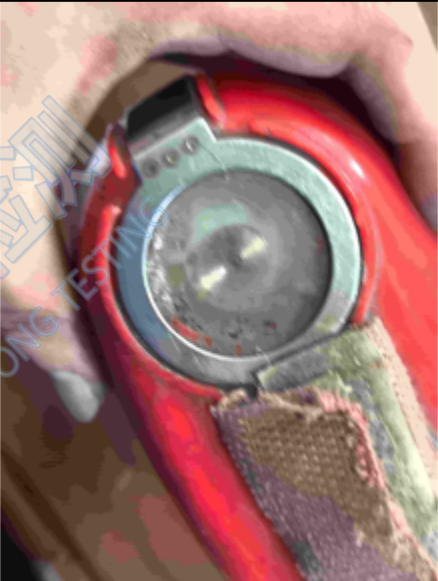
| 序号 | 样品状态 | 红色整机完好 | 出厂编号 | 25182539 | | |

| | 10 | H14260798696 | 结构设计及外观 | 自救器开启、封印条是否断裂，外壳是否严重破损变形 | 合格 | 合格 |
| 氧气瓶压力 (MPa) | | | ≥18MPa | 21 | 合格 | GB 24502-2023《煤矿用自救器》7.3.1 c |
