# 检测检验报告

样品名称： 隔绝式压缩氧气自救器（在用品）

规格型号： ZYX45

| 检验结论 | 经检验，该10个样品所检项目的检测结果均符合GB 24502-2023《煤矿用自救器》的规定。 | | |

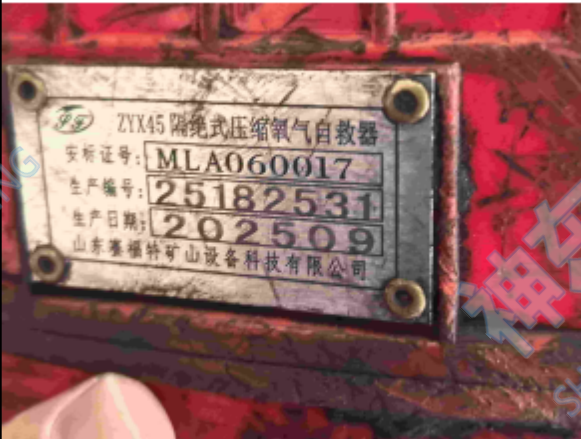
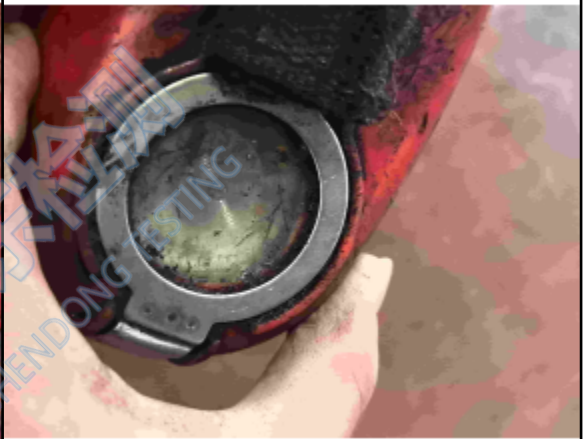
| 序号 | 样品状态 | 红色整机完好 | 出厂编号 | 25182531 | | |
| 1 | H14260798697 | 结构设计及外观 | 自救器开启、封印条是否断裂，外壳是否严重破损变形 | 合格 | 合格 | GB 24502-2023《煤矿用自救器》7.3.1 a |
| | | 氧气瓶压力(MPa) | ≥18MPa | 21 | 合格 | GB 24502-2023《煤矿用自救器》7.3.1 c |

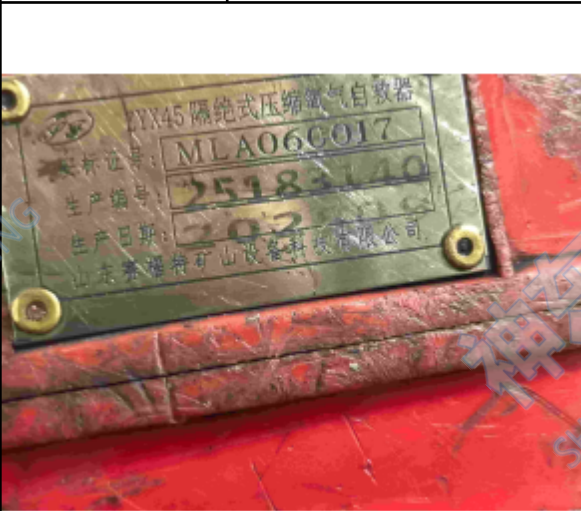
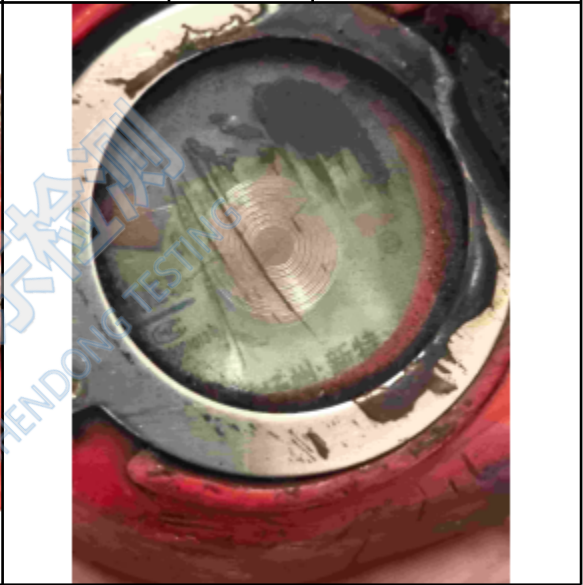
| 序号 | 样品状态 | 红色整机完好 | 出厂编号 | 25183140 | | |
| 2 | H14260798698 | 结构设计及外观 | 自救器开启、封印条是否断裂，外壳是否严重破损变形 | 合格 | 合格 | GB 24502-2023《煤矿用自救器》7.3.1 a |
| | | 氧气瓶压力(MPa) | ≥18MPa | 21 | 合格 | GB 24502-2023《煤矿用自救器》7.3.1 c |

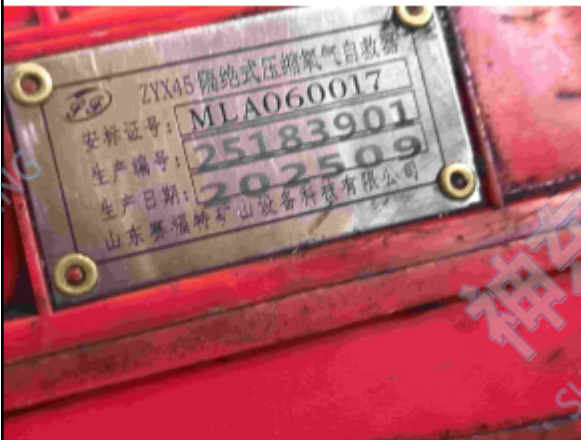
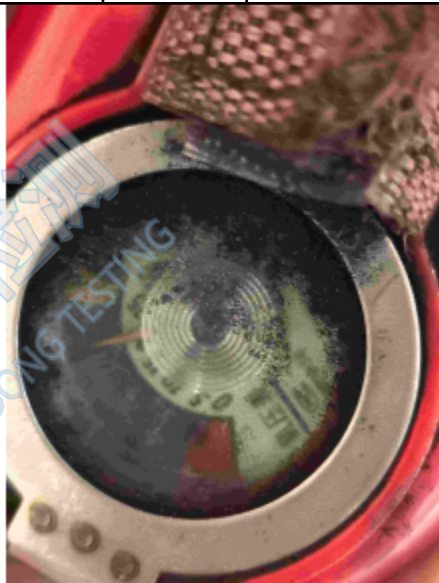
| 序号 | 样品状态 | 红色整机完好 | 出厂编号 | 25183901 | | | |
| 3 | H14260798699 | 结构设计及外观 | 自救器开启、封印条是否断裂，外壳是否严重破损变形 | 合格 | 合格 | GB 24502-2023《煤矿用自救器》7.3.1 a | |
| | | 氧气瓶压力 (MPa) | ≥18MPa | 21 | 合格 | GB 24502-2023《煤矿用自救器》7.3.1 c | |

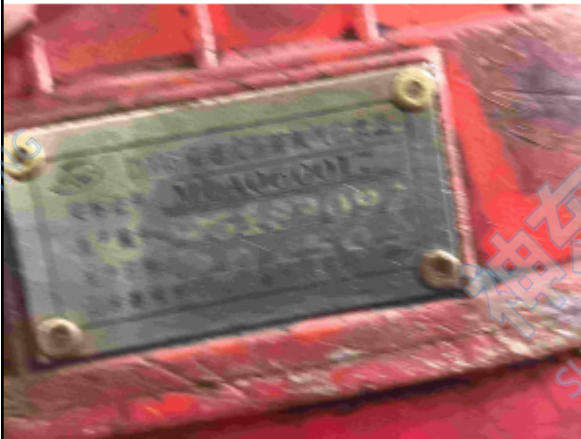
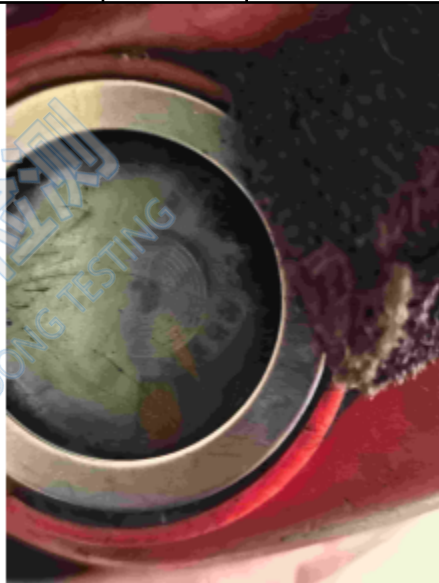
| 序号 | 样品状态 | 红色整机完好 | 出厂编号 | 25183092 | | | |
| 4 | H14260798700 | 结构设计及外观 | 自救器开启、封印条是否断裂，外壳是否严重破损变形 | 合格 | 合格 | GB 24502-2023《煤矿用自救器》7.3.1 a | |
| | | 氧气瓶压力 (MPa) | ≥18MPa | 21 | 合格 | GB 24502-2023《煤矿用自救器》7.3.1 c | |

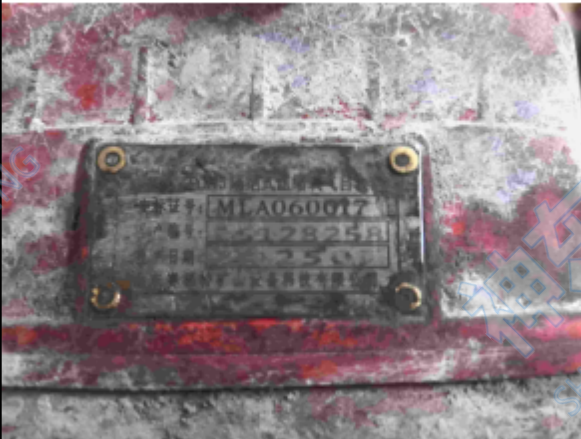
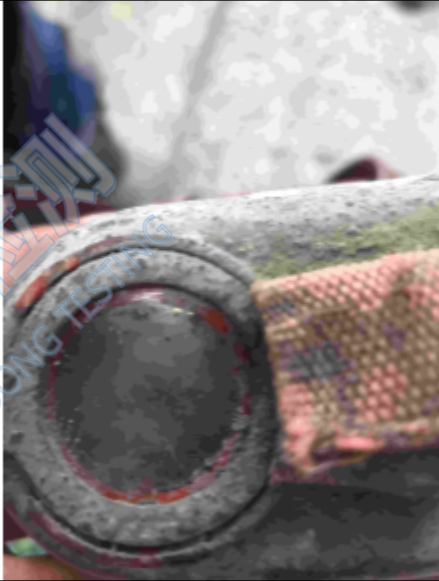
| 序号 | 样品状态 | 红色整机完好 | 出厂编号 | 25128258 | | |
| 7 | H14260798703 | 结构设计及外观 | 自救器开启、封印条是否断裂，外壳是否严重破损变形 | 合格 | 合格 | GB 24502-2023《煤矿用自救器》7.3.1 a |
| | | 氧气瓶压力 (MPa) | ≥18MPa | 21 | 合格 | GB 24502-2023《煤矿用自救器》7.3.1 c |

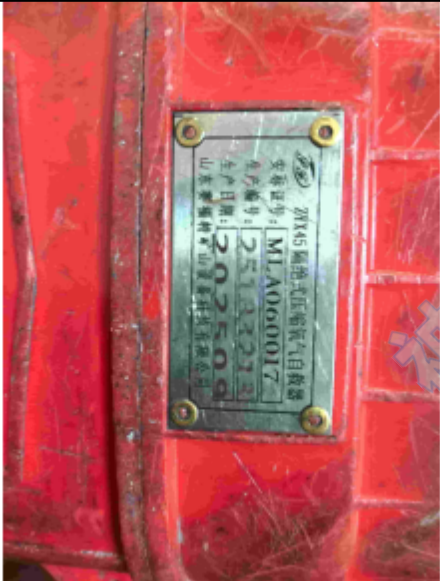
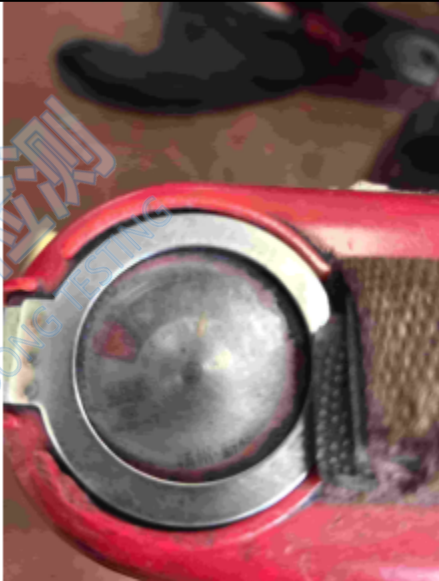
| 序号 | 样品状态 | 红色整机完好 | 出厂编号 | 25183213 | | |
| 8 | H14260798704 | 结构设计及外观 | 自救器开启、封印条是否断裂，外壳是否严重破损变形 | 合格 | 合格 | GB 24502-2023《煤矿用自救器》7.3.1 a |
| | | 氧气瓶压力 (MPa) | ≥18MPa | 22 | 合格 | GB 24502-2023《煤矿用自救器》7.3.1 c |
