# 检测检验报告

样品名称： 隔绝式压缩氧气自救器（在用品）

规格型号： ZYX45

| 依据标准 | GB 24502-2023 《煤矿用自救器》 | | | |

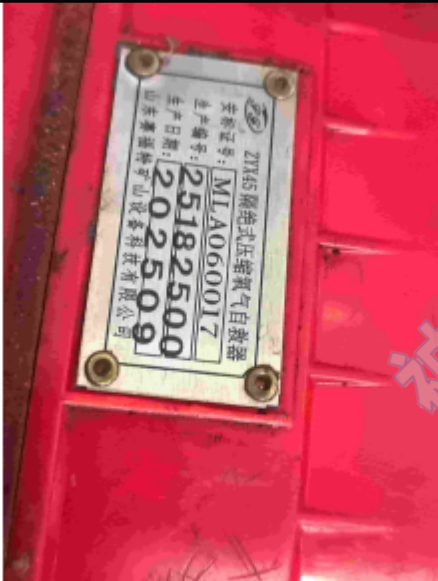
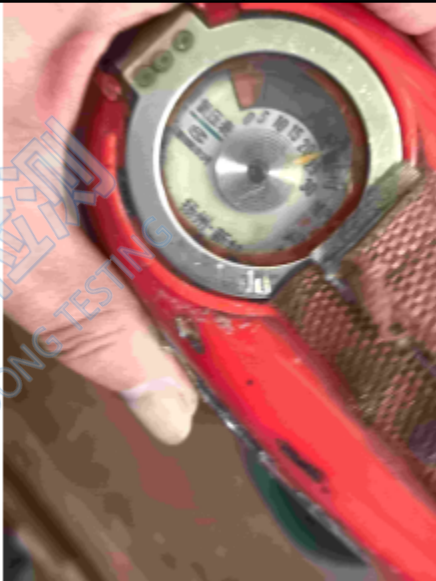
| 序号 | 样品状态 | 红色整机完好 | 出厂编号 | 25182500 | | |

| 1 | H14260798707 | 结构设计及外观 | 自救器开启、封印条是否断裂，外壳是否严重破损变形 | 合格 | 合格 | GB 24502-2023《煤矿用自救器》7.3.1 a |
| | | 氧气瓶压力 (MPa) | ≥18MPa | 21 | 合格 | GB 24502-2023《煤矿用自救器》7.3.1 c |

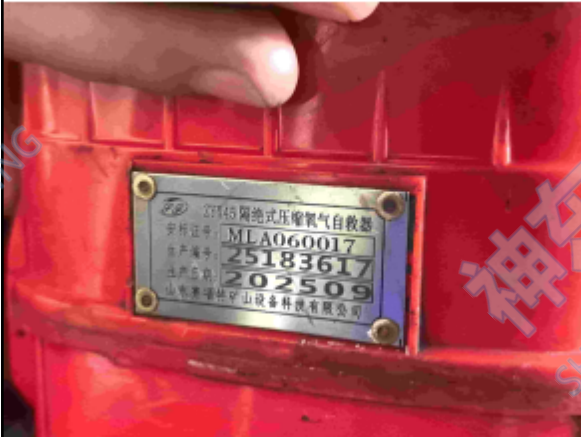
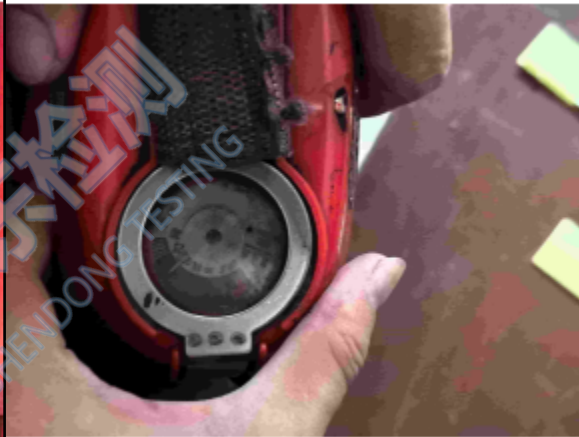
| 序号 | 样品状态 | 红色整机完好 | 出厂编号 | 25183617 | | |

| 2 | H14260798708 | 结构设计及外观 | 自救器开启、封印条是否断裂，外壳是否严重破损变形 | 合格 | 合格 | GB 24502-2023《煤矿用自救器》7.3.1 a |
| | | 氧气瓶压力 (MPa) | ≥18MPa | 21 | 合格 | GB 24502-2023《煤矿用自救器》7.3.1 c |

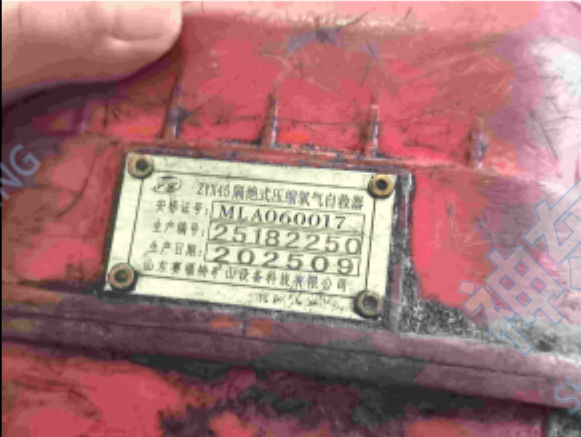
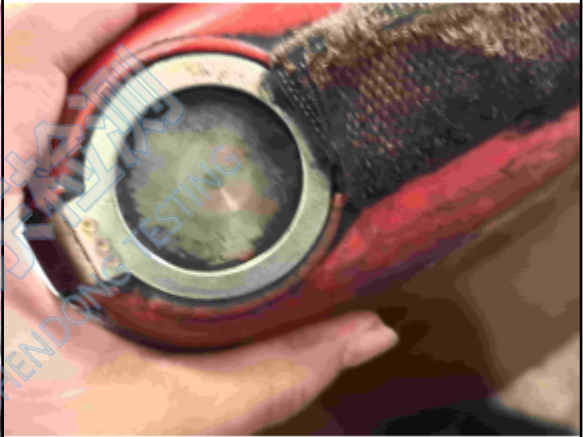
| 序号 | 样品状态 | 红色整机完好 | 出厂编号 | 25182250 | | |

| 3 | H14260798709 | 结构设计及外观 | 自救器开启、封印条是否断裂，外壳是否严重破损变形 | 合格 | 合格 | GB 24502-2023《煤矿用自救器》7.3.1 a |
| | | 氧气瓶压力 (MPa) | ≥18MPa | 22 | 合格 | GB 24502-2023《煤矿用自救器》7.3.1 c |

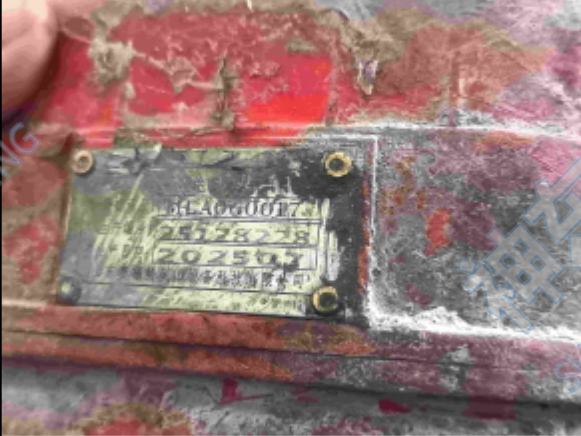
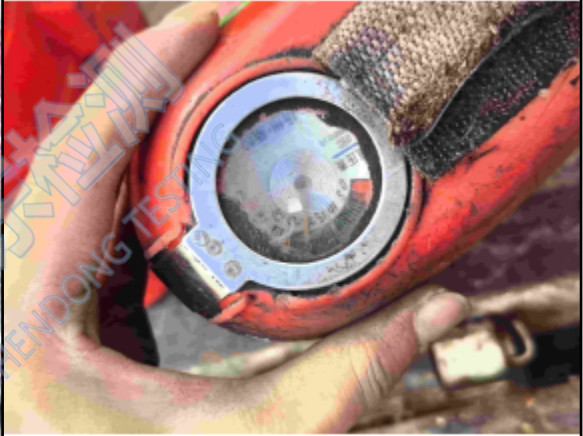
| 序号 | 样品状态 | 红色整机完好 | 出厂编号 | 25128228 | | |

| 4 | H14260798710 | 结构设计及外观 | 自救器开启、封印条是否断裂，外壳是否严重破损变形 | 合格 | 合格 | GB 24502-2023《煤矿用自救器》7.3.1 a |
| | | 氧气瓶压力 (MPa) | ≥18MPa | 21 | 合格 | GB 24502-2023《煤矿用自救器》7.3.1 c |

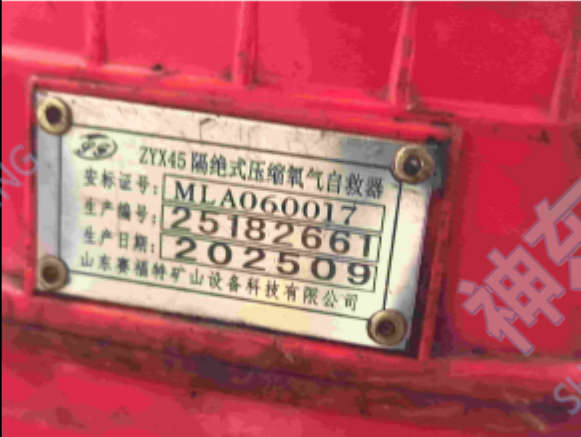
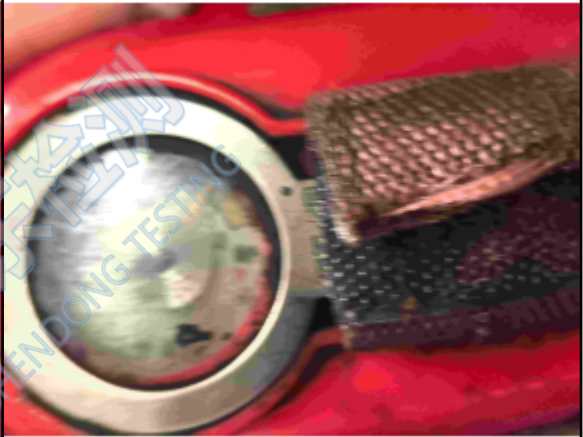
| 序号 | 样品状态 | 红色整机完好 | 出厂编号 | 25182661 | | |

| 5 | H14260798711 | 结构设计及外观 | 自救器开启、封印条是否断裂，外壳是否严重破损变形 | 合格 | 合格 | GB 24502-2023《煤矿用自救器》7.3.1 a |
| | | 氧气瓶压力(MPa) | ≥18MPa | 21 | 合格 | GB 24502-2023《煤矿用自救器》7.3.1 c |

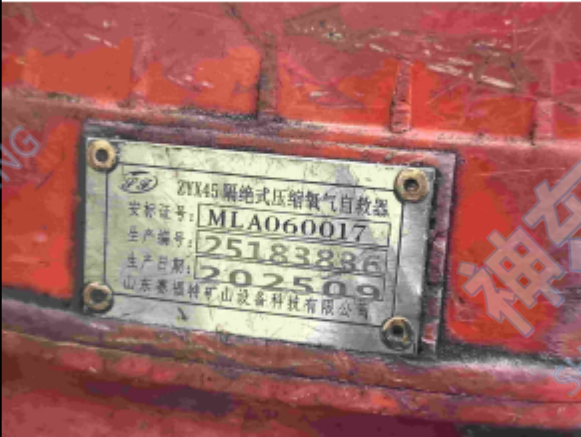
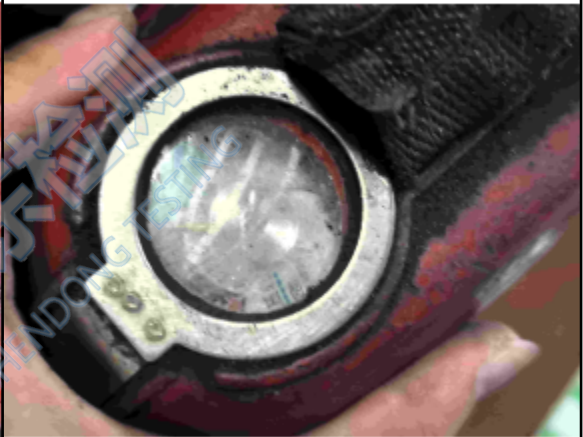
| 序号 | 样品状态 | 红色整机完好 | 出厂编号 | 25183836 | | |

| 6 | H14260798712 | 结构设计及外观 | 自救器开启、封印条是否断裂，外壳是否严重破损变形 | 合格 | 合格 | GB 24502-2023《煤矿用自救器》7.3.1 a |
| | | 氧气瓶压力(MPa) | ≥18MPa | 21 | 合格 | GB 24502-2023《煤矿用自救器》7.3.1 c |
