编号：2467812-2026

# 检测检验报告

样品名称： 隔绝式压缩氧气自救器（在用品）

规格型号： ZYX45

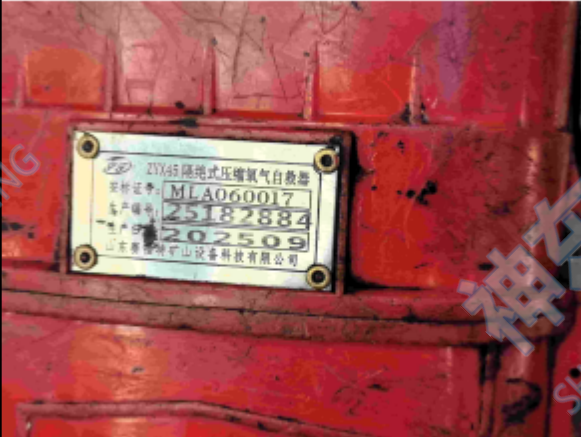
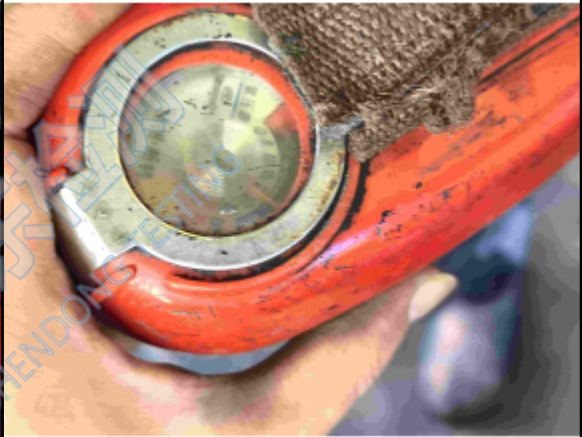
| 序号 | 样品状态 | 红色整机完好 | 出厂编号 | 25182884 | | |
| 7 | H14260798723 | 结构设计及外观 | 自救器开启、封印条是否断裂，外壳是否严重破损变形 | 合格 | 合格 | GB 24502-2023《煤矿用自救器》7.3.1 a |
| | | 氧气瓶压力(MPa) | ≥18MPa | 21 | 合格 | GB 24502-2023《煤矿用自救器》7.3.1 c |

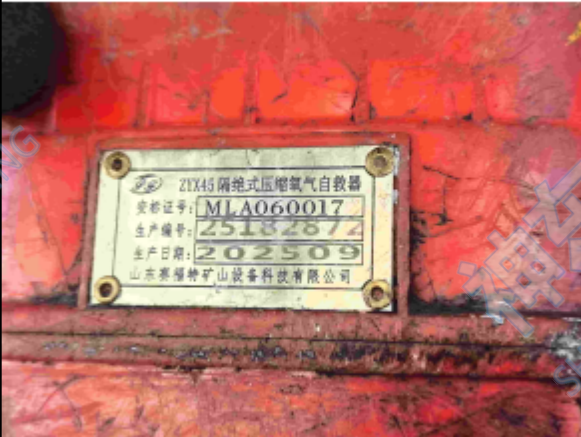
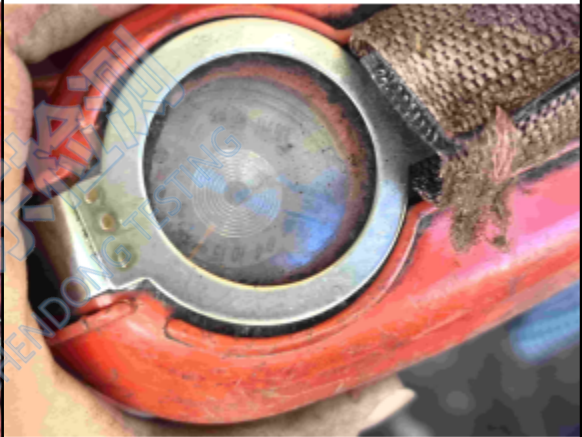
| 序号 | 样品状态 | 红色整机完好 | 出厂编号 | 25182872 | | |
| 8 | H14260798724 | 结构设计及外观 | 自救器开启、封印条是否断裂，外壳是否严重破损变形 | 合格 | 合格 | GB 24502-2023《煤矿用自救器》7.3.1 a |
| | | 氧气瓶压力(MPa) | ≥18MPa | 21 | 合格 | GB 24502-2023《煤矿用自救器》7.3.1 c |
