编号：2467814-2026

# 检测检验报告

样品名称： 隔绝式压缩氧气自救器（在用品）

规格型号： ZYX45

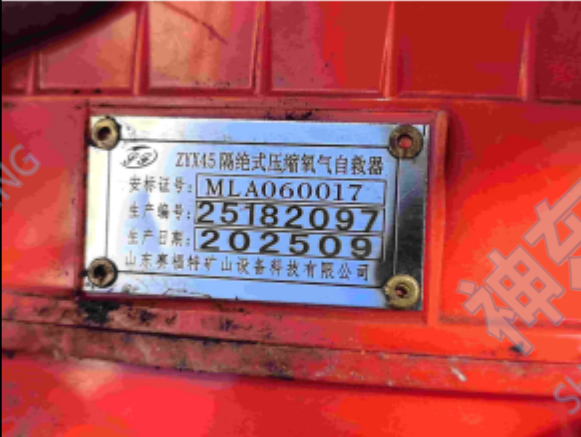
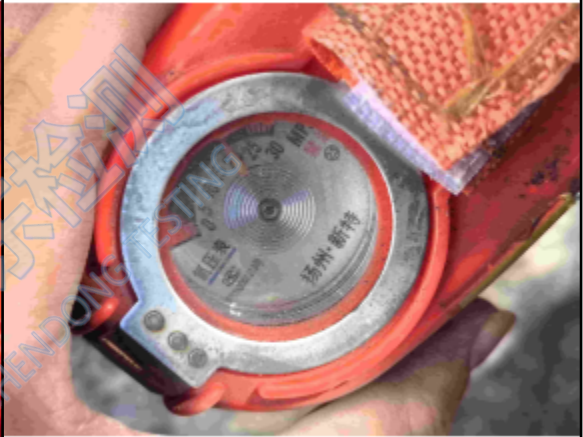
| 序号 | 样品状态 | 红色整机完好 | 出厂编号 | 25182097 | | |
| 9 | H14260798735 | 结构设计及外观 | 自救器开启、封印条是否断裂，外壳是否严重破损变形 | 合格 | 合格 | GB 24502-2023《煤矿用自救器》7.3.1 a |
| | | 氧气瓶压力(MPa) | ≥18MPa | 21 | 合格 | GB 24502-2023《煤矿用自救器》7.3.1 c |

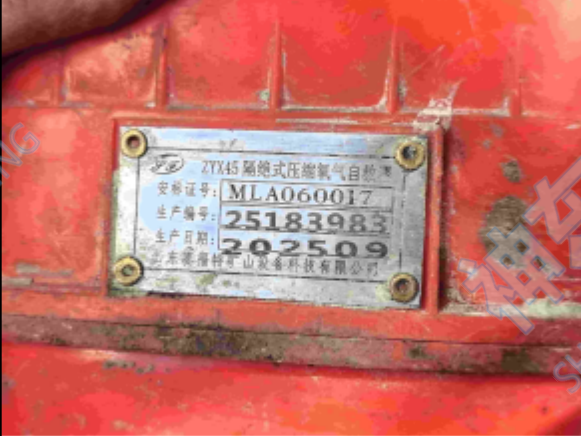
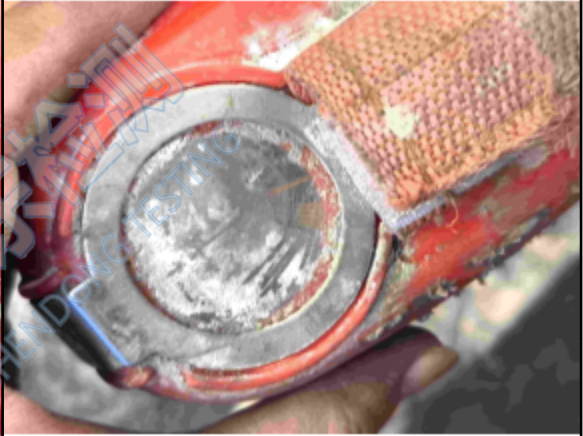
| 序号 | 样品状态 | 红色整机完好 | 出厂编号 | 25183983 | | |
| 10 | H14260798736 | 结构设计及外观 | 自救器开启、封印条是否断裂，外壳是否严重破损变形 | 合格 | 合格 | GB 24502-2023《煤矿用自救器》7.3.1 a |
| | | 氧气瓶压力(MPa) | ≥18MPa | 21 | 合格 | GB 24502-2023《煤矿用自救器》7.3.1 c |
