编号：2467815-2026

样品名称： 隔绝式压缩氧气自救器（在用品）

规格型号： ZYX45

| 依据标准 | GB 24502-2023 《煤矿用自救器》 | | | |

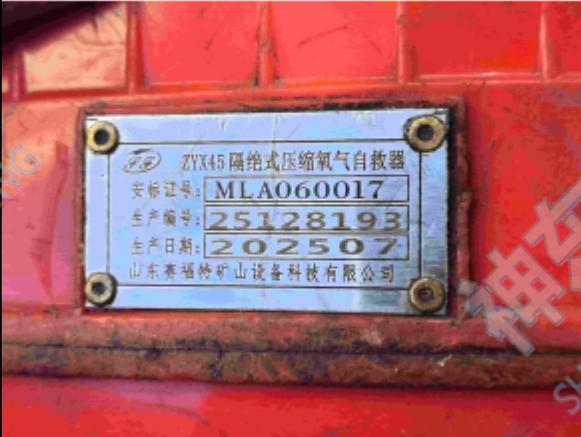
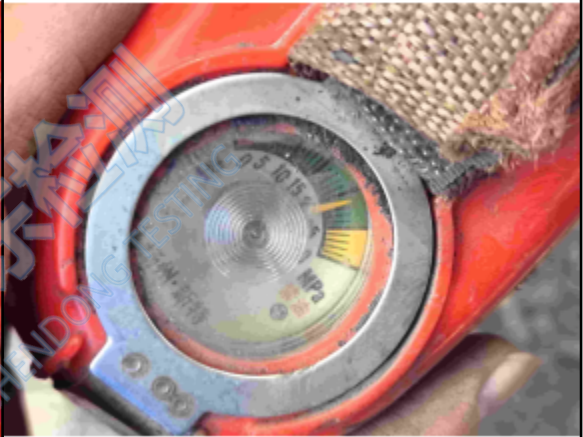
| 序号 | 样品状态 | 红色整机完好 | 出厂编号 | 25128193 | | |

| 1 | H14260798737 | 结构设计及外观 | 自救器开启、封印条是否断裂，外壳是否严重破损变形 | 合格 | 合格 | GB 24502-2023《煤矿用自救器》7.3.1 a |
| | | 氧气瓶压力 (MPa) | ≥18MPa | 21 | 合格 | GB 24502-2023《煤矿用自救器》7.3.1 c |

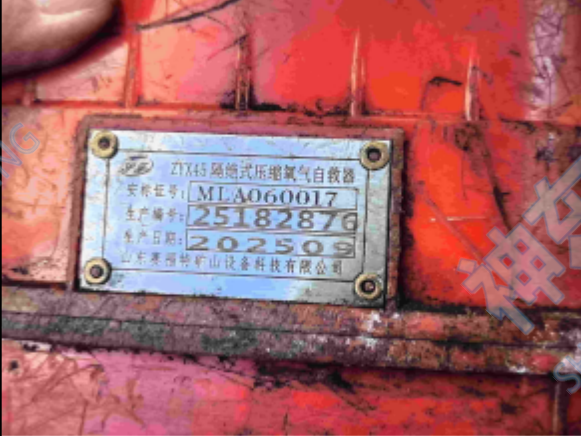
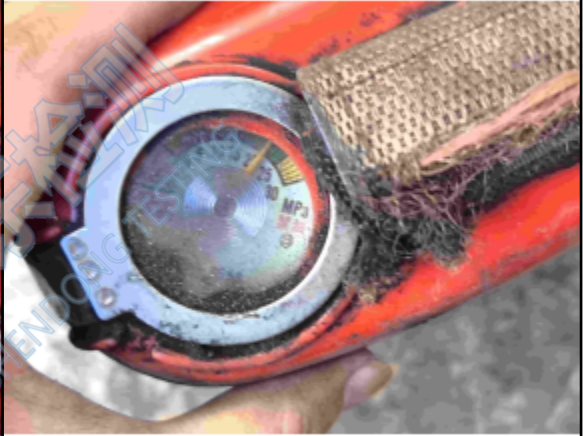
| 序号 | 样品状态 | 红色整机完好 | 出厂编号 | 25182876 | | |

| 2 | H14260798738 | 结构设计及外观 | 自救器开启、封印条是否断裂，外壳是否严重破损变形 | 合格 | 合格 | GB 24502-2023《煤矿用自救器》7.3.1 a |
| | | 氧气瓶压力 (MPa) | ≥18MPa | 21 | 合格 | GB 24502-2023《煤矿用自救器》7.3.1 c |

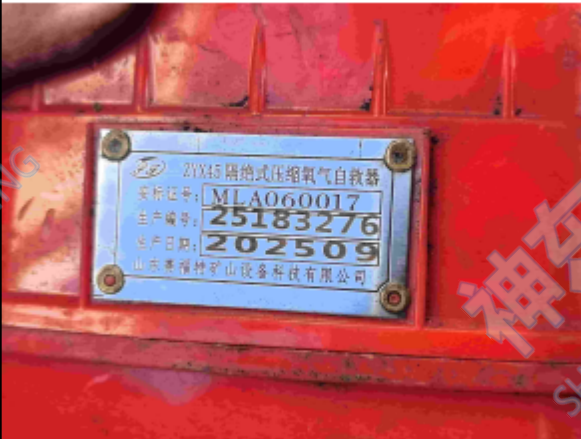
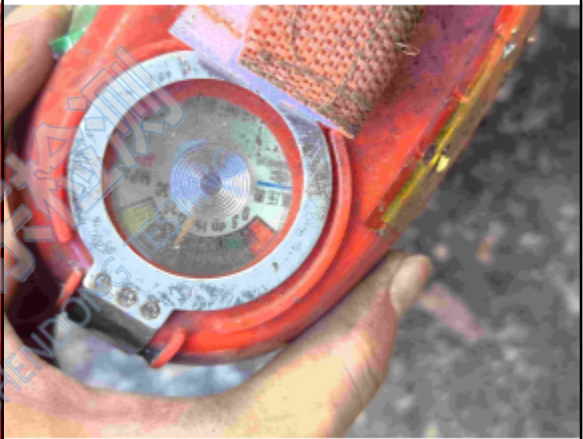
| 序号 | 样品状态 | 红色整机完好 | 出厂编号 | 25183276 | | |

| 9 | H14260798745 | 结构设计及外观 | 自救器开启、封印条是否断裂，外壳是否严重破损变形 | 合格 | 合格 | GB 24502-2023《煤矿用自救器》7.3.1 a |
| | | 氧气瓶压力 (MPa) | ≥18MPa | 21 | 合格 | GB 24502-2023《煤矿用自救器》7.3.1 c |

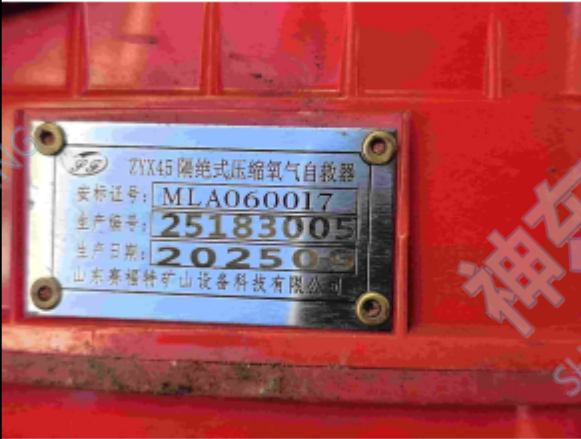
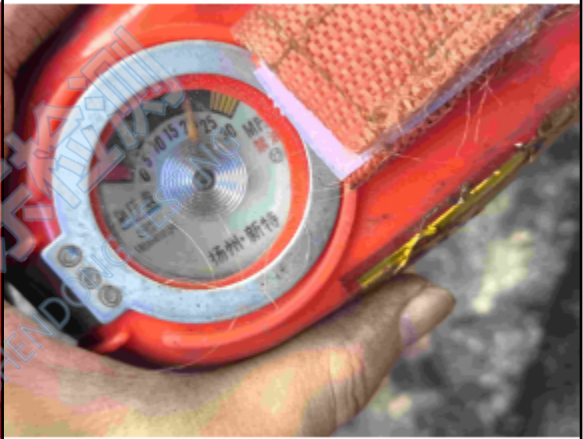
| 序号 | 样品状态 | 红色整机完好 | 出厂编号 | 25183005 | | |

| 10 | H14260798746 | 结构设计及外观 | 自救器开启、封印条是否断裂，外壳是否严重破损变形 | 合格 | 合格 | GB 24502-2023《煤矿用自救器》7.3.1 a |
| | | 氧气瓶压力 (MPa) | ≥18MPa | 21 | 合格 | GB 24502-2023《煤矿用自救器》7.3.1 c |
