编号：2467816-2026

# 检测检验报告

样品名称： 隔绝式压缩氧气自救器（在用品）

规格型号： ZYX45

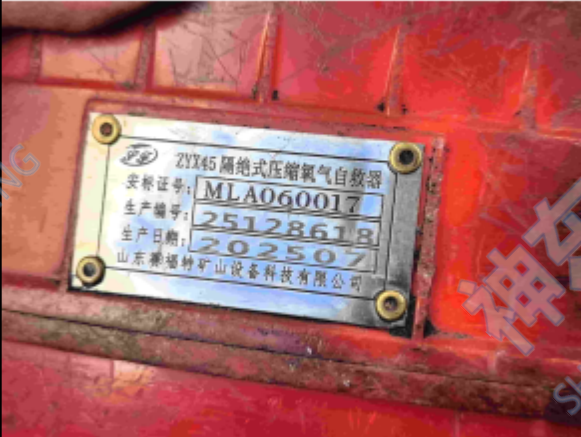
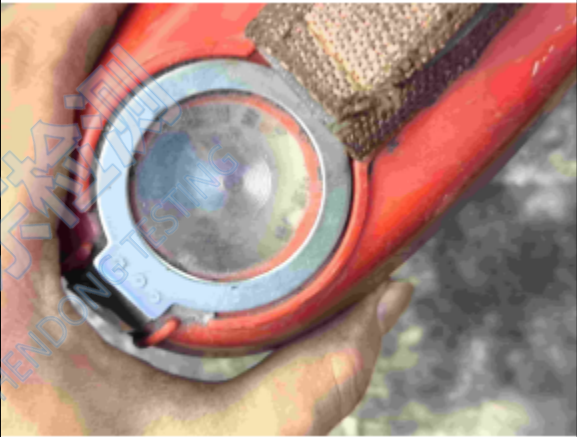
| 3 | H14260798749 | 结构设计及外观 | 自救器开启、封印条是否断裂，外壳是否严重破损变形 | 合格 | 合格 | GB 24502-2023《煤矿用自救器》7.3.1 a |
| | | 氧气瓶压力(MPa) | ≥18MPa | 21 | 合格 | GB 24502-2023《煤矿用自救器》7.3.1 c |

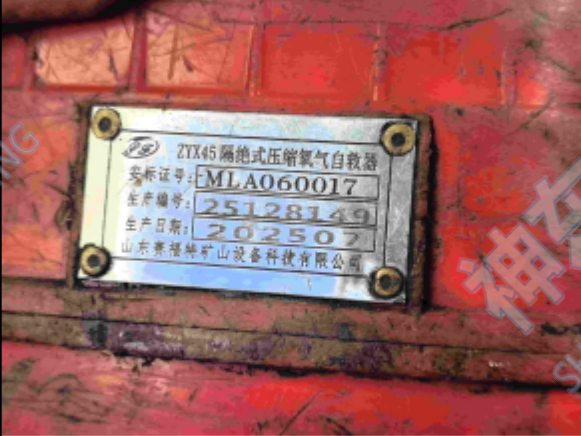
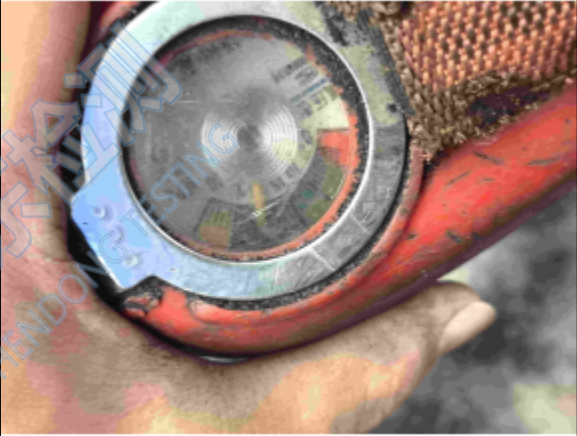
| 4 | H14260798750 | 结构设计及外观 | 自救器开启、封印条是否断裂，外壳是否严重破损变形 | 合格 | 合格 | GB 24502-2023《煤矿用自救器》7.3.1 a |
| | | 氧气瓶压力(MPa) | ≥18MPa | 21 | 合格 | GB 24502-2023《煤矿用自救器》7.3.1 c |

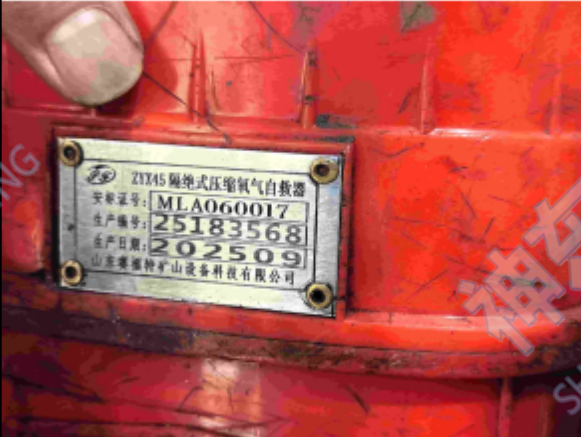
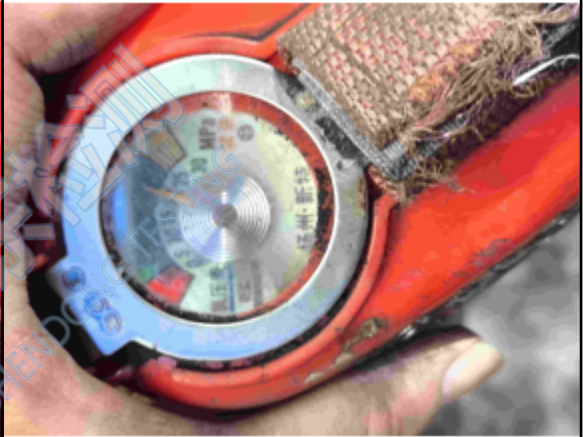
| 7 | H14260798753 | 结构设计及外观 | 自救器开启、封印条是否断裂，外壳是否严重破损变形 | 合格 | 合格 | GB 24502-2023《煤矿用自救器》7.3.1 a |
| | | 氧气瓶压力(MPa) | ≥18MPa | 21 | 合格 | GB 24502-2023《煤矿用自救器》7.3.1 c |

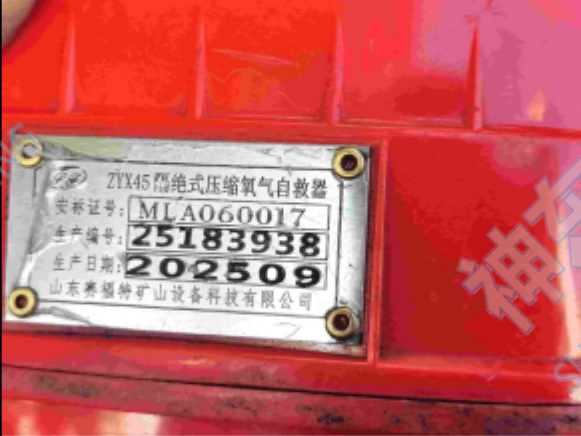
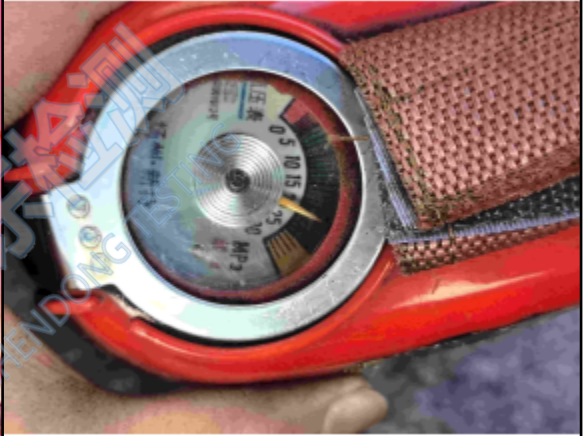
| 8 | H14260798754 | 结构设计及外观 | 自救器开启、封印条是否断裂，外壳是否严重破损变形 | 合格 | 合格 | GB 24502-2023《煤矿用自救器》7.3.1 a |
| | | 氧气瓶压力(MPa) | ≥18MPa | 21 | 合格 | GB 24502-2023《煤矿用自救器》7.3.1 c |

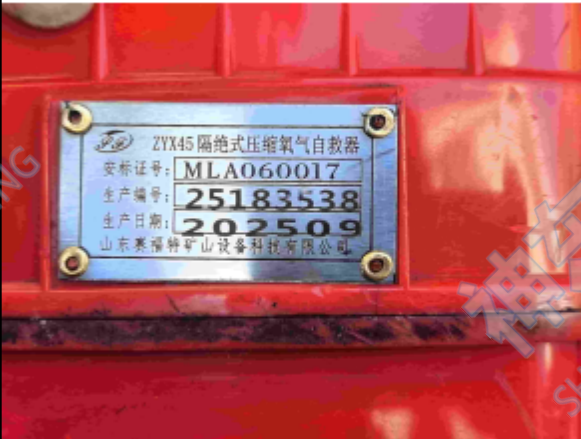
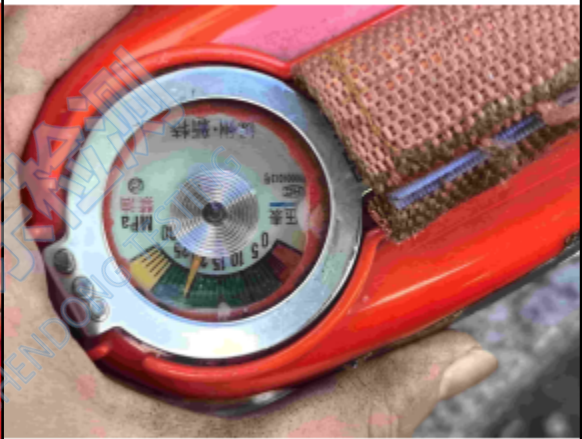
| 9 | H14260798755 | 结构设计及外观 | 自救器开启、封印条是否断裂，外壳是否严重破损变形 | 合格 | 合格 | GB 24502-2023《煤矿用自救器》7.3.1 a |
| | | 氧气瓶压力(MPa) | ≥18MPa | 21 | 合格 | GB 24502-2023《煤矿用自救器》7.3.1 c |

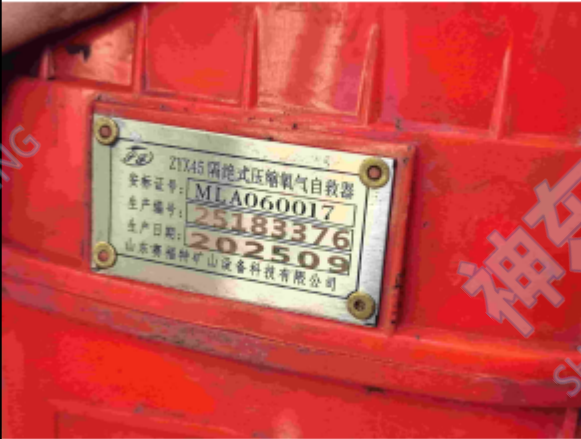
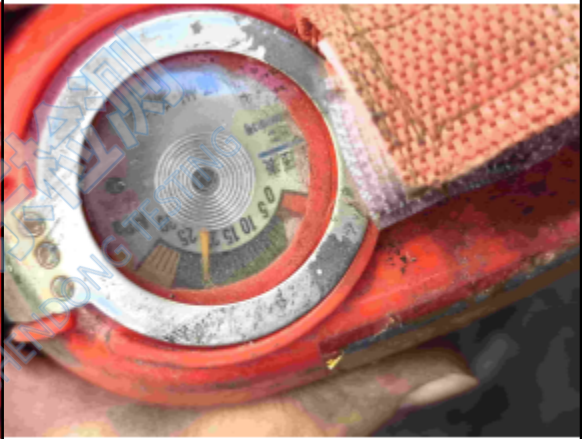
| 10 | H14260798756 | 结构设计及外观 | 自救器开启、封印条是否断裂，外壳是否严重破损变形 | 合格 | 合格 | GB 24502-2023《煤矿用自救器》7.3.1 a |
| | | 氧气瓶压力(MPa) | ≥18MPa | 21 | 合格 | GB 24502-2023《煤矿用自救器》7.3.1 c |
