编号：2467817-2026

# 检测检验报告

样品名称： 隔绝式压缩氧气自救器（在用品）

规格型号： ZYX45

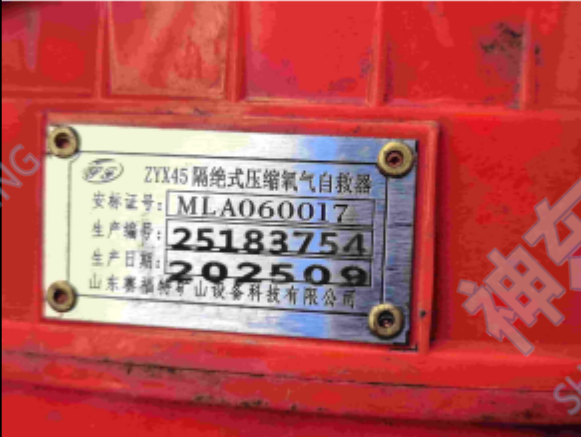
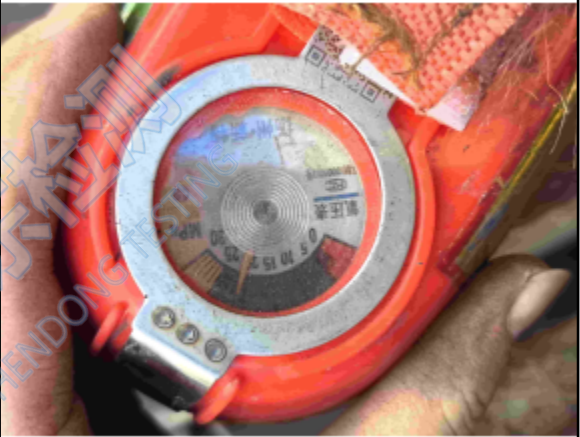
| 序号 | 样品状态 | 红色整机完好 | 出厂编号 | 25183754 | | |
| 9 | H14260798765 | 结构设计及外观 | 自救器开启、封印条是否断裂，外壳是否严重破损变形 | 合格 | 合格 | GB 24502-2023《煤矿用自救器》7.3.1 a |
| | | 氧气瓶压力 (MPa) | ≥18MPa | 21 | 合格 | GB 24502-2023《煤矿用自救器》7.3.1 c |

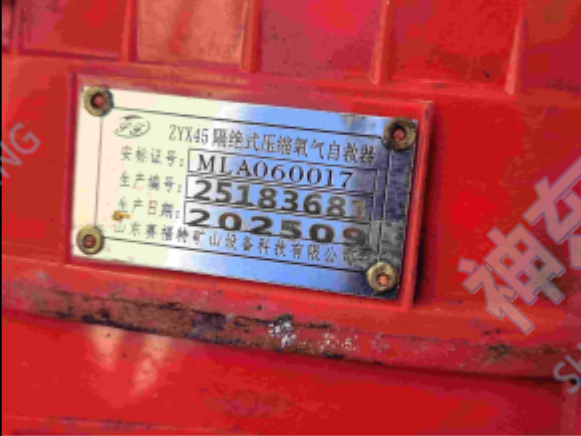
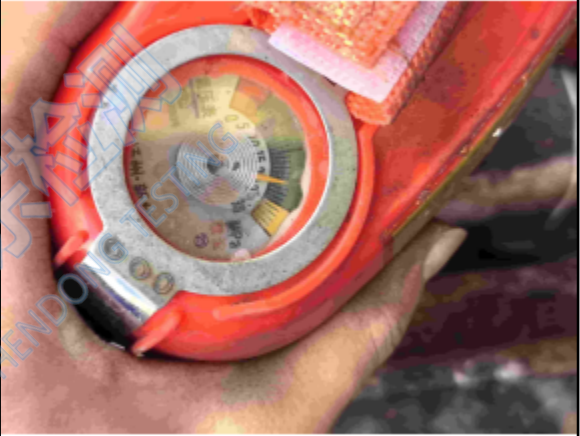
| 序号 | 样品状态 | 红色整机完好 | 出厂编号 | 25183681 | | |
| 10 | H14260798766 | 结构设计及外观 | 自救器开启、封印条是否断裂，外壳是否严重破损变形 | 合格 | 合格 | GB 24502-2023《煤矿用自救器》7.3.1 a |
| | | 氧气瓶压力 (MPa) | ≥18MPa | 21 | 合格 | GB 24502-2023《煤矿用自救器》7.3.1 c |
