编号：2467818-2026

# 检测检验报告

样品名称： 隔绝式压缩氧气自救器（在用品）

规格型号： ZYX45

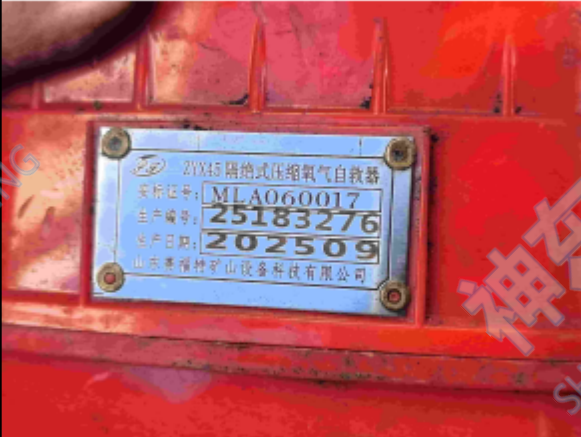
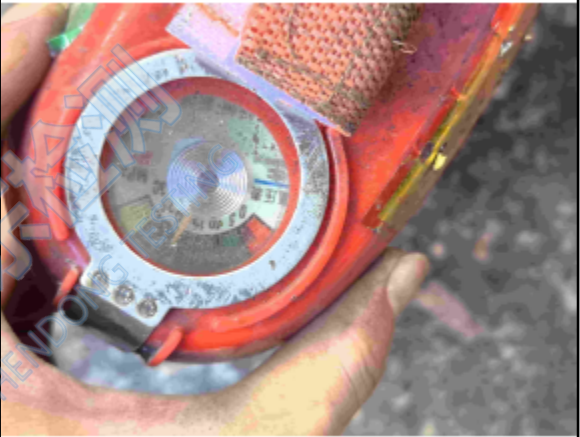
| 序号 | 样品状态 | 红色整机完好 | 出厂编号 | 25183276 | | |

| 1 | H14260798767 | 结构设计及外观 | 自救器开启、封印条是否断裂，外壳是否严重破损变形 | 合格 | 合格 | GB 24502-2023《煤矿用自救器》7.3.1 a |
| | | 氧气瓶压力(MPa) | ≥18MPa | 21 | 合格 | GB 24502-2023《煤矿用自救器》7.3.1 c |

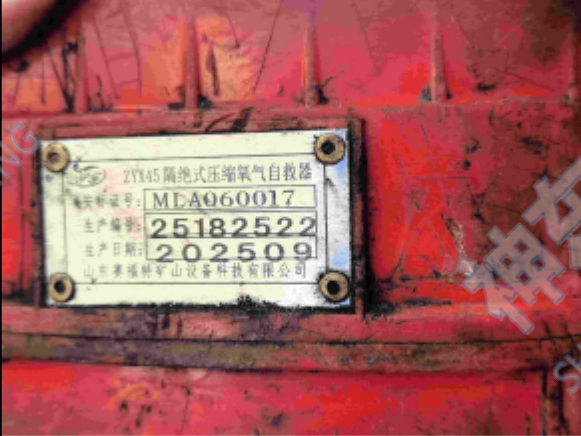
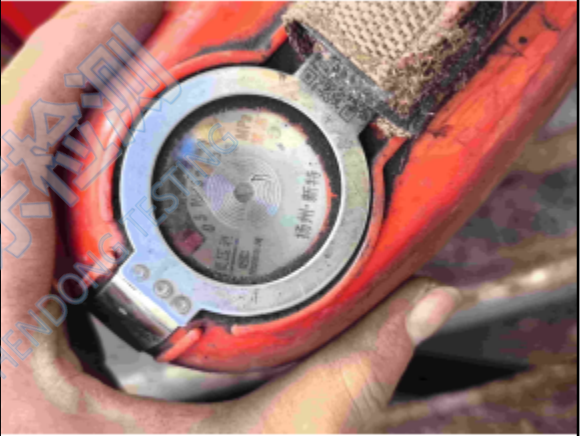
| 序号 | 样品状态 | 红色整机完好 | 出厂编号 | 25182522 | | |

| 2 | H14260798768 | 结构设计及外观 | 自救器开启、封印条是否断裂，外壳是否严重破损变形 | 合格 | 合格 | GB 24502-2023《煤矿用自救器》7.3.1 a |
| | | 氧气瓶压力(MPa) | ≥18MPa | 21 | 合格 | GB 24502-2023《煤矿用自救器》7.3.1 c |

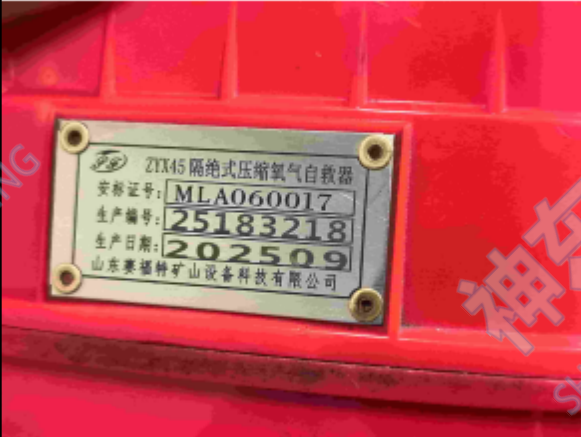
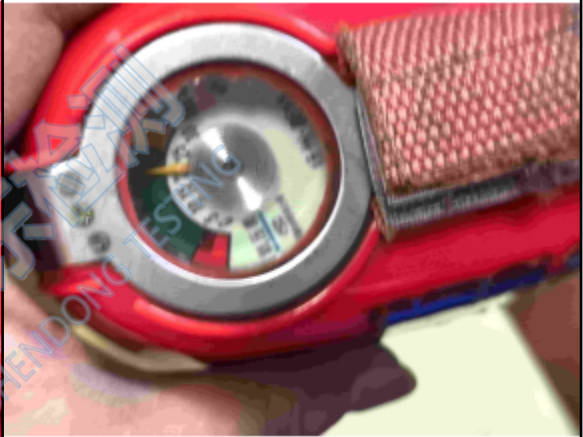
| 序号 | 样品状态 | 红色整机完好 | 出厂编号 | 25183218 | | |

| 9 | H14260798775 | 结构设计及外观 | 自救器开启、封印条是否断裂，外壳是否严重破损变形 | 合格 | 合格 | GB 24502-2023《煤矿用自救器》7.3.1 a |
| | | 氧气瓶压力 (MPa) | ≥18MPa | 21 | 合格 | GB 24502-2023《煤矿用自救器》7.3.1 c |

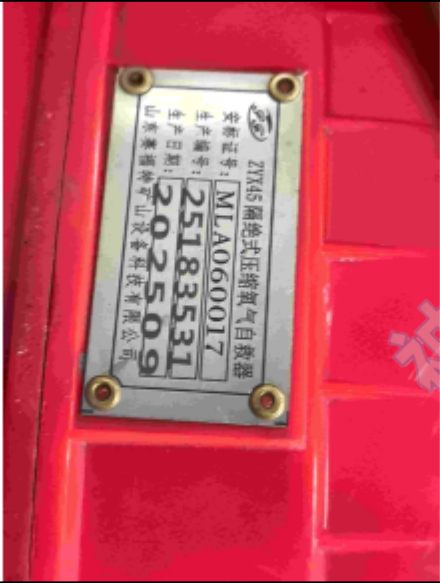
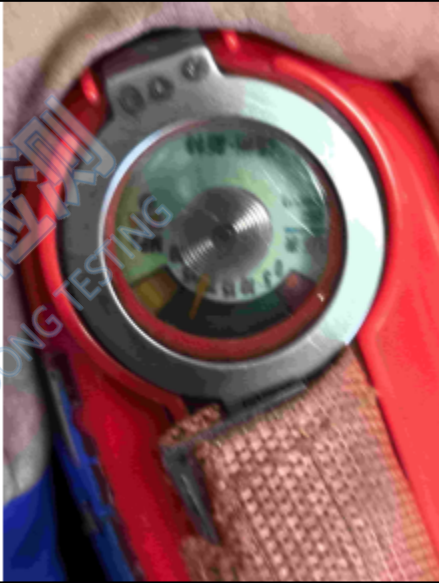
| 序号 | 样品状态 | 红色整机完好 | 出厂编号 | 25183531 | | |

| 10 | H14260798776 | 结构设计及外观 | 自救器开启、封印条是否断裂，外壳是否严重破损变形 | 合格 | 合格 | GB 24502-2023《煤矿用自救器》7.3.1 a |
| | | 氧气瓶压力 (MPa) | ≥18MPa | 22 | 合格 | GB 24502-2023《煤矿用自救器》7.3.1 c |
