# 检测检验报告

样品名称： 隔绝式压缩氧气自救器（在用品）

规格型号： ZYX45

| 依据标准 | GB 24502-2023 《煤矿用自救器》 | | |

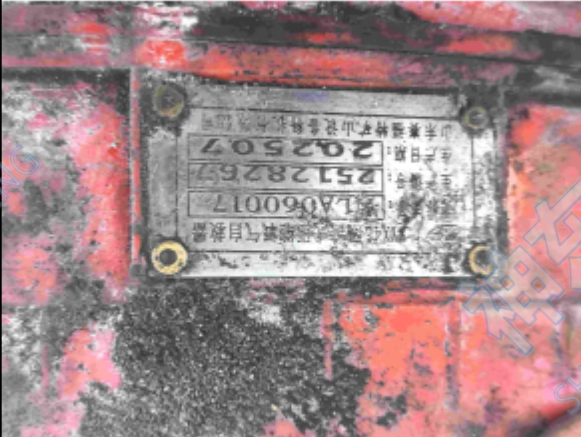
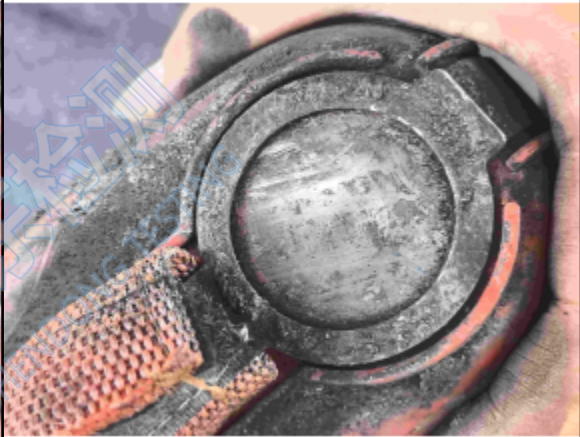
| 9 | H14260798795 | 结构设计及外观 | 自救器开启、封印条是否断裂，外壳是否严重破损变形 | 合格 | 合格 | GB 24502-2023《煤矿用自救器》7.3.1 a |
| | | 氧气瓶压力 (MPa) | ≥18MPa | 21 | 合格 | GB 24502-2023《煤矿用自救器》7.3.1 c |

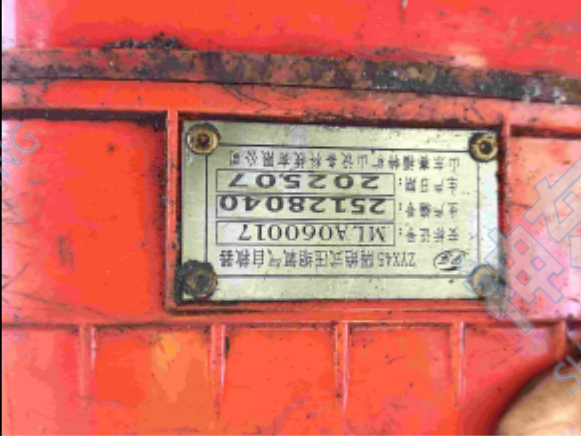
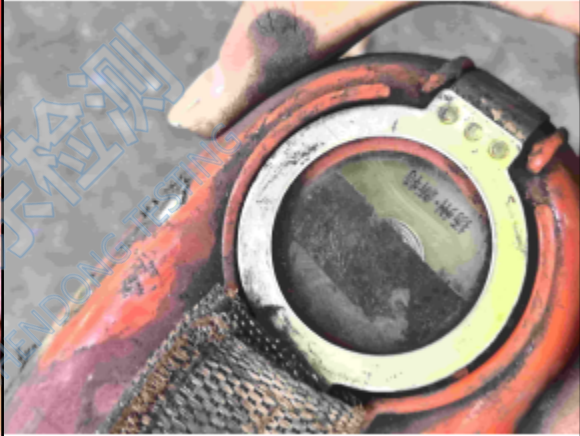
| 10 | H14260798796 | 结构设计及外观 | 自救器开启、封印条是否断裂，外壳是否严重破损变形 | 合格 | 合格 | GB 24502-2023《煤矿用自救器》7.3.1 a |
| | | 氧气瓶压力 (MPa) | ≥18MPa | 21 | 合格 | GB 24502-2023《煤矿用自救器》7.3.1 c |
