编号：2467850-2026

样品名称： 隔绝式压缩氧气自救器（在用品）

规格型号： ZYX45

| 检验结论 | 经检验，该10个样品所检项目的检测结果均符合GB 24502-2023《煤矿用自救器》的规定。 | | |

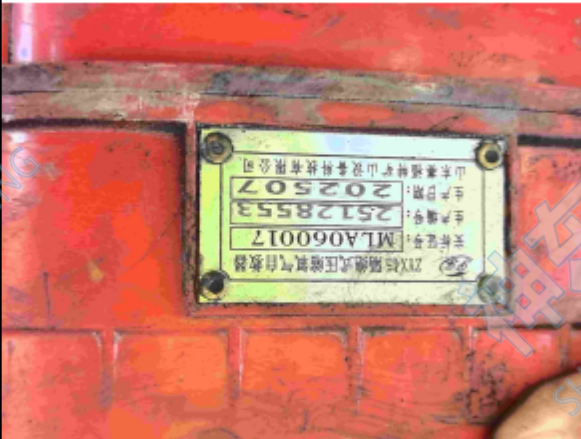
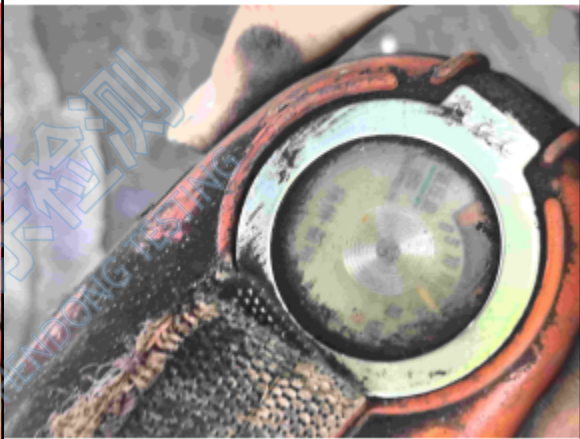
| 序号 | 样品状态 | 红色整机完好 | 出厂编号 | 25128553 | | |
| 1 | H14260798797 | 结构设计及外观 | 自救器开启、封印条是否断裂，外壳是否严重破损变形 | 合格 | 合格 | GB 24502-2023《煤矿用自救器》7.3.1 a |
| | | 氧气瓶压力(MPa) | ≥18MPa | 21 | 合格 | GB 24502-2023《煤矿用自救器》7.3.1 c |

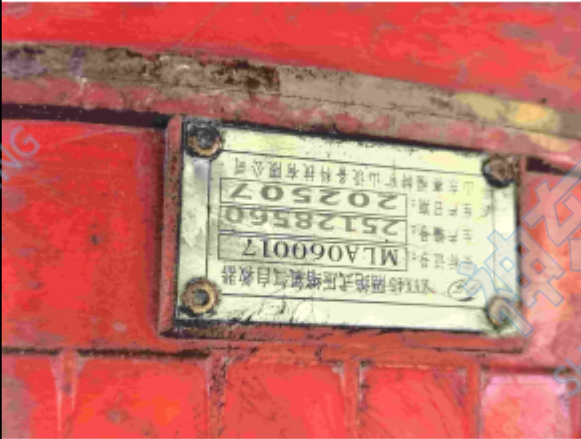
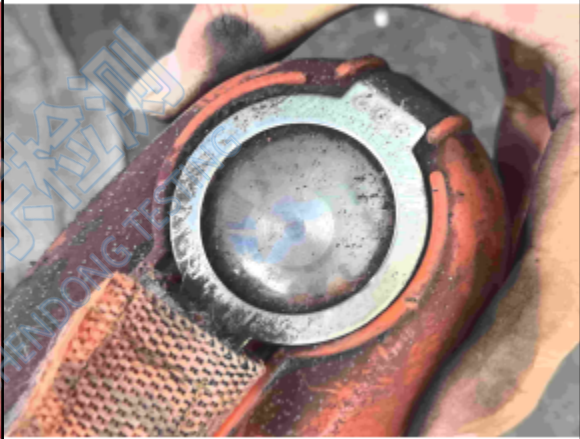
| 序号 | 样品状态 | 红色整机完好 | 出厂编号 | 25128560 | | |
| 2 | H14260798798 | 结构设计及外观 | 自救器开启、封印条是否断裂，外壳是否严重破损变形 | 合格 | 合格 | GB 24502-2023《煤矿用自救器》7.3.1 a |
| | | 氧气瓶压力(MPa) | ≥18MPa | 21 | 合格 | GB 24502-2023《煤矿用自救器》7.3.1 c |

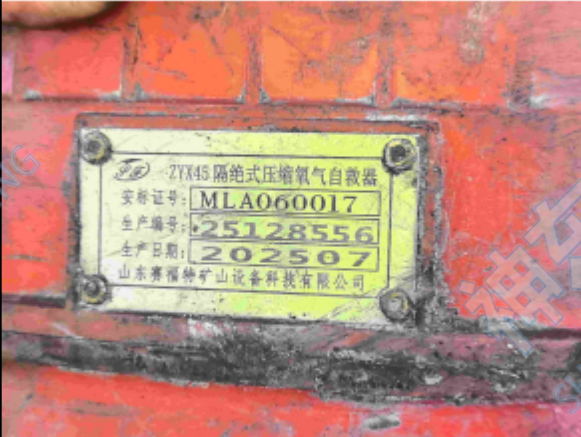
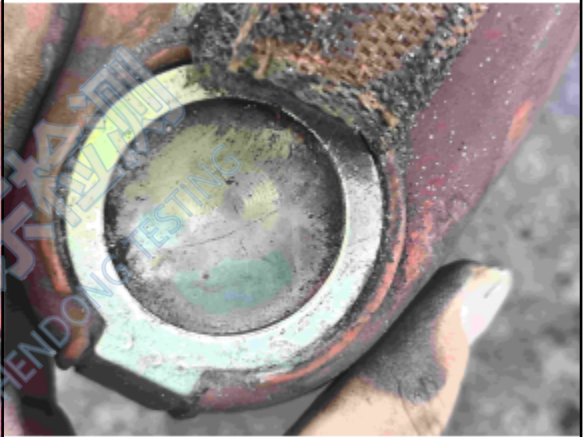
| 序号 | 样品状态 | 红色整机完好 | 出厂编号 | 25128556 | | |
| 9 | H14260798805 | 结构设计及外观 | 自救器开启、封印条是否断裂，外壳是否严重破损变形 | 合格 | 合格 | GB 24502-2023《煤矿用自救器》7.3.1 a |
| | | 氧气瓶压力 (MPa) | ≥18MPa | 21 | 合格 | GB 24502-2023《煤矿用自救器》7.3.1 c |

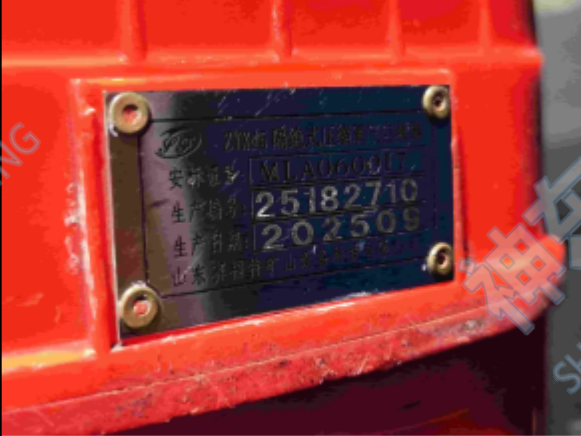
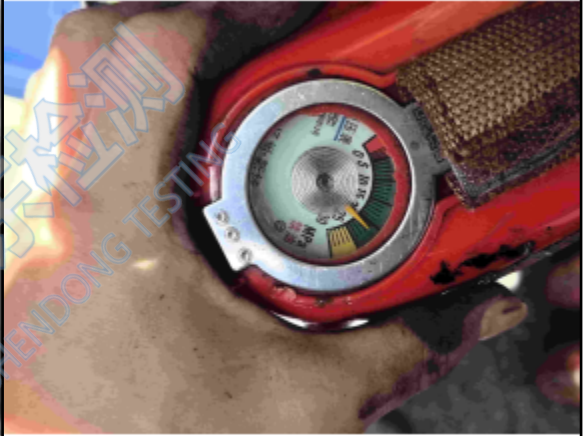
| 序号 | 样品状态 | 红色整机完好 | 出厂编号 | 25182710 | | |
| 10 | H14260798806 | 结构设计及外观 | 自救器开启、封印条是否断裂，外壳是否严重破损变形 | 合格 | 合格 | GB 24502-2023《煤矿用自救器》7.3.1 a |
| | | 氧气瓶压力 (MPa) | ≥18MPa | 21 | 合格 | GB 24502-2023《煤矿用自救器》7.3.1 c |
