# 检测检验报告

样品名称： 隔绝式压缩氧气自救器（在用品）

规格型号： ZYX45

## 检测检验报告

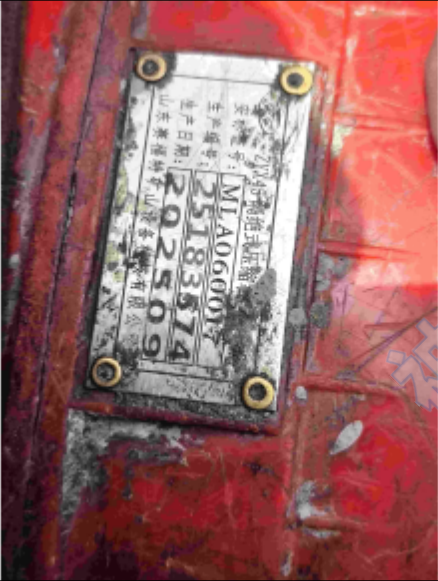
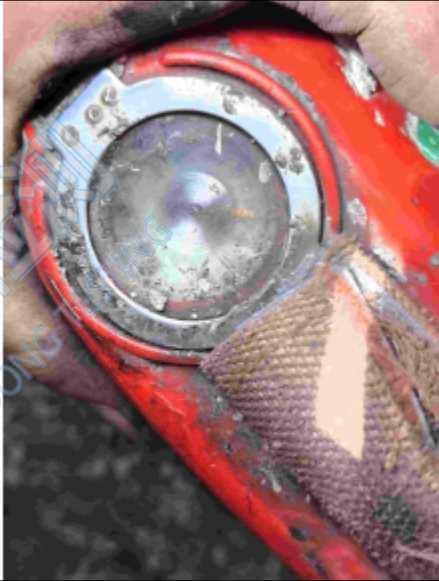
| 序号 | 样品状态 | 红色整机完好 | 出厂编号 | 25183574 | | |

| 1 | H14260798827 | 结构设计及外观 | 自救器开启、封印条是否断裂，外壳是否严重破损变形 | 合格 | 合格 | GB 24502-2023《煤矿用自救器》7.3.1 a |
| | | 氧气瓶压力 (MPa) | ≥18MPa | 21 | 合格 | GB 24502-2023《煤矿用自救器》7.3.1 c |

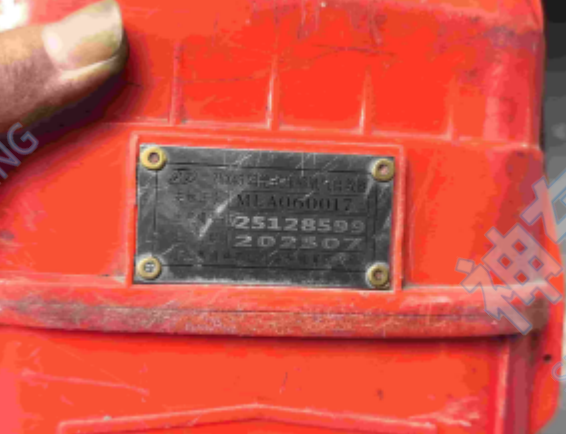
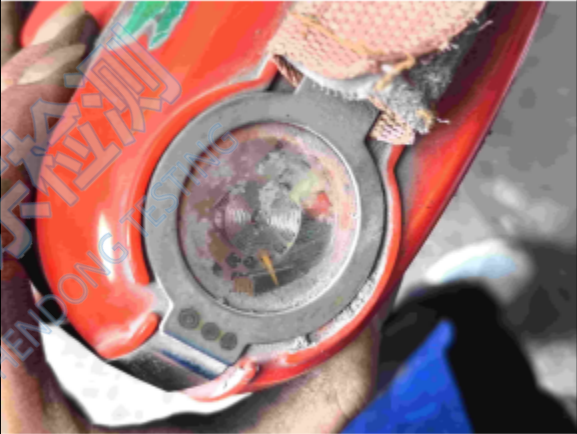
| 序号 | 样品状态 | 红色整机完好 | 出厂编号 | 25128599 | | |

| 2 | H14260798828 | 结构设计及外观 | 自救器开启、封印条是否断裂，外壳是否严重破损变形 | 合格 | 合格 | GB 24502-2023《煤矿用自救器》7.3.1 a |
| | | 氧气瓶压力 (MPa) | ≥18MPa | 21 | 合格 | GB 24502-2023《煤矿用自救器》7.3.1 c |

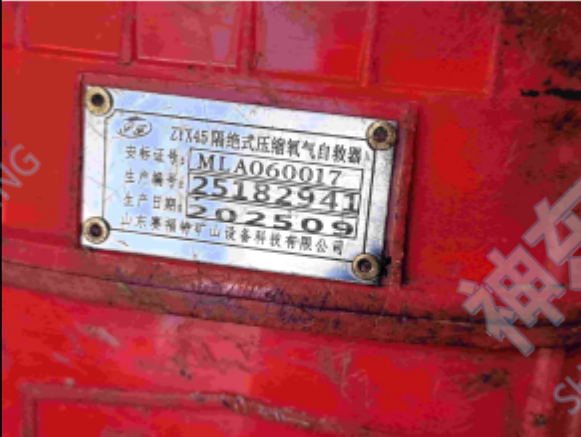
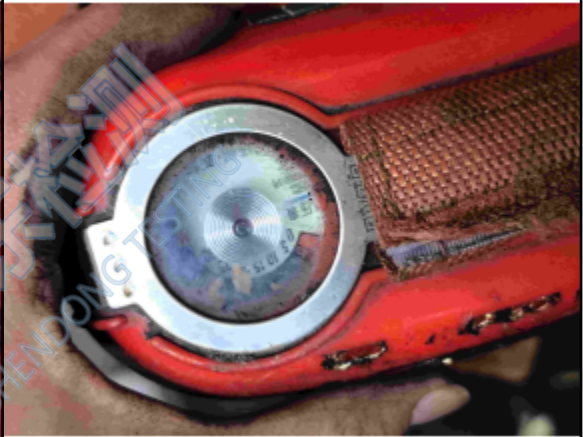
| 序号 | 样品状态 | 红色整机完好 | 出厂编号 | 25182941 | | |

| 3 | H14260798829 | 结构设计及外观 | 自救器开启、封印条是否断裂，外壳是否严重破损变形 | 合格 | 合格 | GB 24502-2023《煤矿用自救器》7.3.1 a |
| | | 氧气瓶压力 (MPa) | ≥18MPa | 21 | 合格 | GB 24502-2023《煤矿用自救器》7.3.1 c |

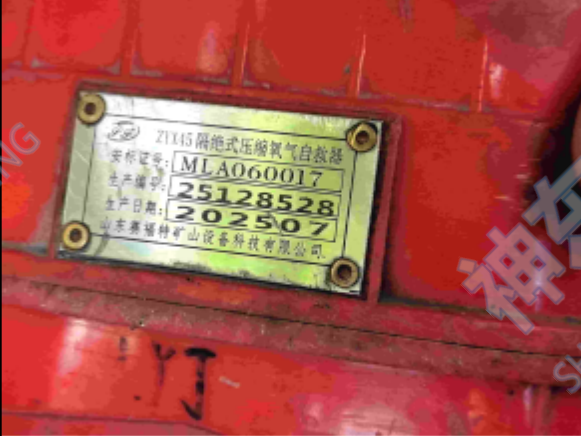
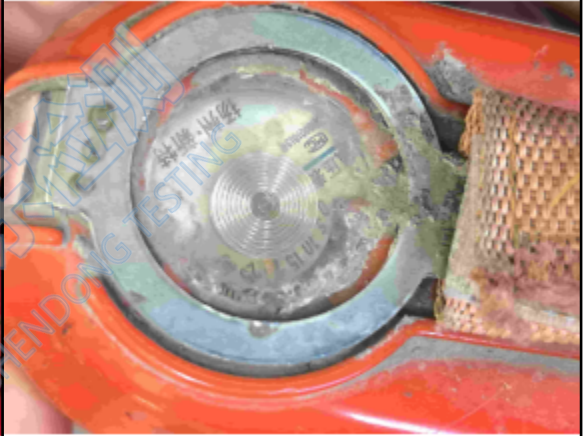
| 序号 | 样品状态 | 红色整机完好 | 出厂编号 | 25128528 | | |

| 4 | H14260798830 | 结构设计及外观 | 自救器开启、封印条是否断裂，外壳是否严重破损变形 | 合格 | 合格 | GB 24502-2023《煤矿用自救器》7.3.1 a |
| | | 氧气瓶压力 (MPa) | ≥18MPa | 21 | 合格 | GB 24502-2023《煤矿用自救器》7.3.1 c |

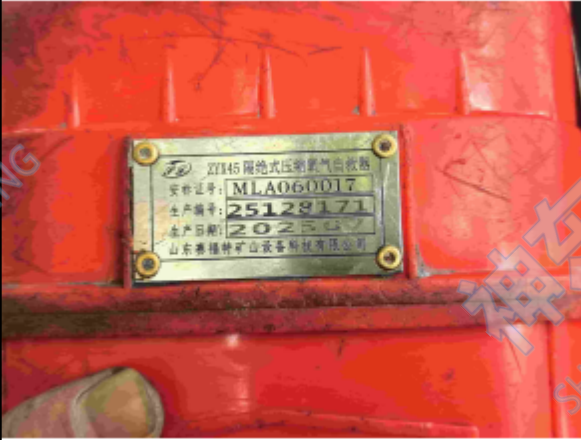
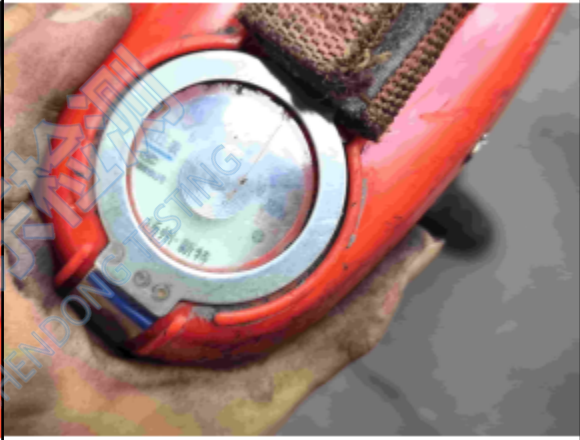
| 序号 | 样品状态 | 红色整机完好 | 出厂编号 | 25128171 | | |

| 7 | H14260798833 | 结构设计及外观 | 自救器开启、封印条是否断裂，外壳是否严重破损变形 | 合格 | 合格 | GB 24502-2023《煤矿用自救器》7.3.1 a |
| | | 氧气瓶压力(MPa) | ≥18MPa | 21 | 合格 | GB 24502-2023《煤矿用自救器》7.3.1 c |

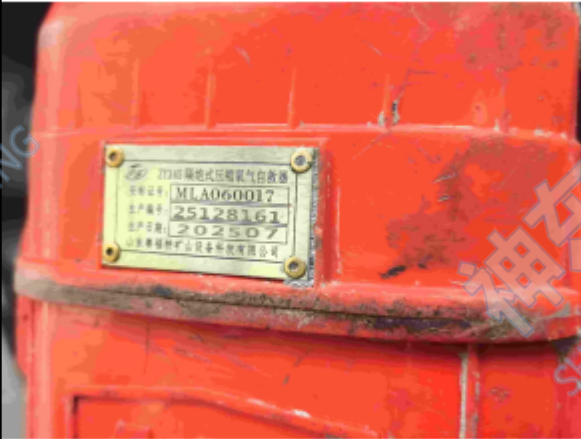
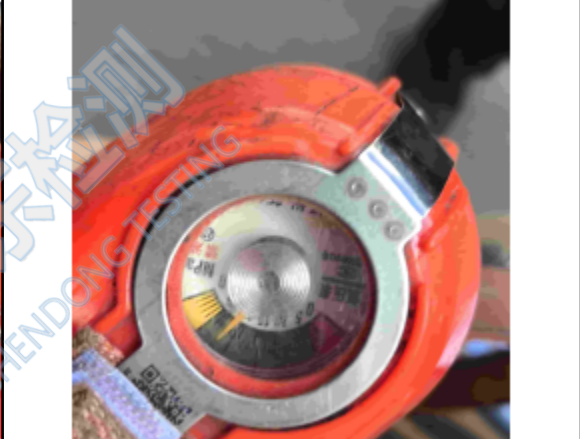
| 序号 | 样品状态 | 红色整机完好 | 出厂编号 | 25128161 | | |

| 8 | H14260798834 | 结构设计及外观 | 自救器开启、封印条是否断裂，外壳是否严重破损变形 | 合格 | 合格 | GB 24502-2023《煤矿用自救器》7.3.1 a |
| | | 氧气瓶压力(MPa) | ≥18MPa | 22 | 合格 | GB 24502-2023《煤矿用自救器》7.3.1 c |
