编号：2467858-2026

# 检测检验报告

样品名称： 隔绝式压缩氧气自救器（在用品）

规格型号： ZYX45

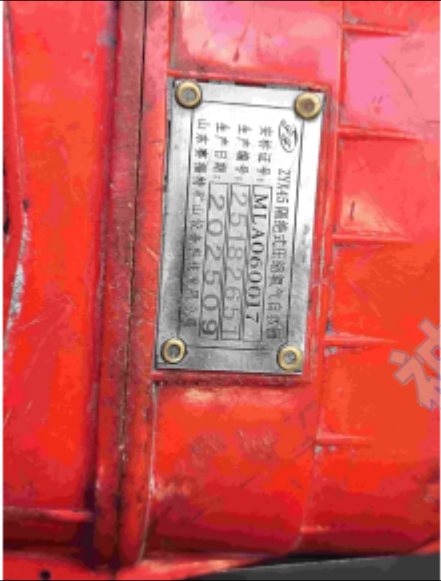
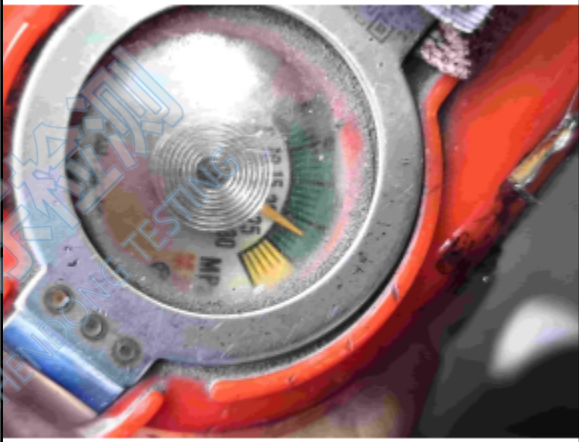
| 序号 | 样品状态 | 红色整机完好 | 出厂编号 | 25182651 | | |
| 1 | H14260798837 | 结构设计及外观 | 自救器开启、封印条是否断裂，外壳是否严重破损变形 | 合格 | 合格 | GB 24502-2023《煤矿用自救器》7.3.1 a |
| | | 氧气瓶压力 (MPa) | ≥18MPa | 21 | 合格 | GB 24502-2023《煤矿用自救器》7.3.1 c |

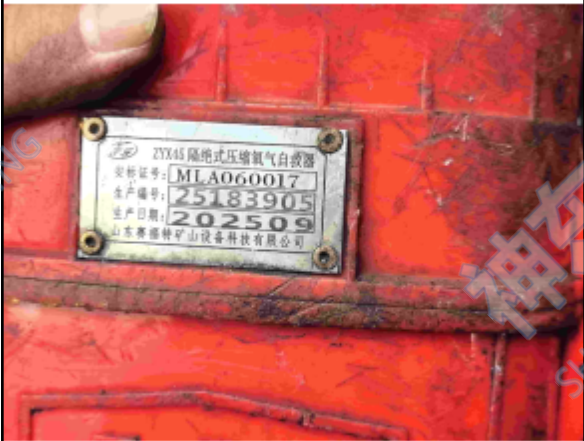
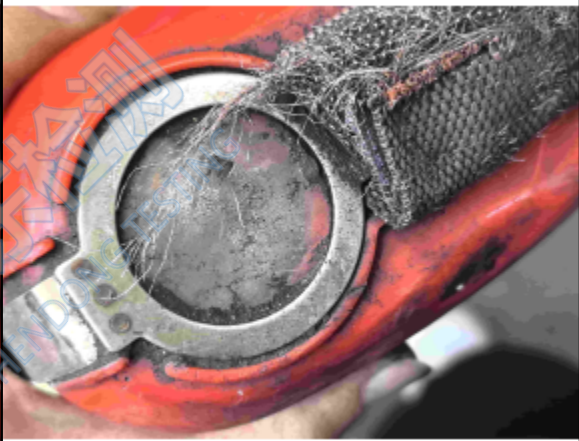
| 序号 | 样品状态 | 红色整机完好 | 出厂编号 | 25183905 | | |
| 2 | H14260798838 | 结构设计及外观 | 自救器开启、封印条是否断裂，外壳是否严重破损变形 | 合格 | 合格 | GB 24502-2023《煤矿用自救器》7.3.1 a |
| | | 氧气瓶压力 (MPa) | ≥18MPa | 21 | 合格 | GB 24502-2023《煤矿用自救器》7.3.1 c |

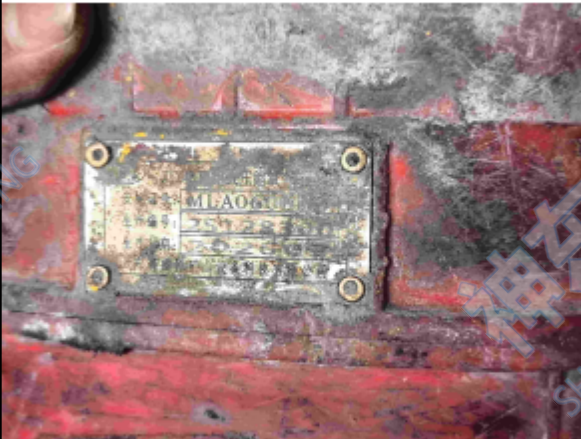
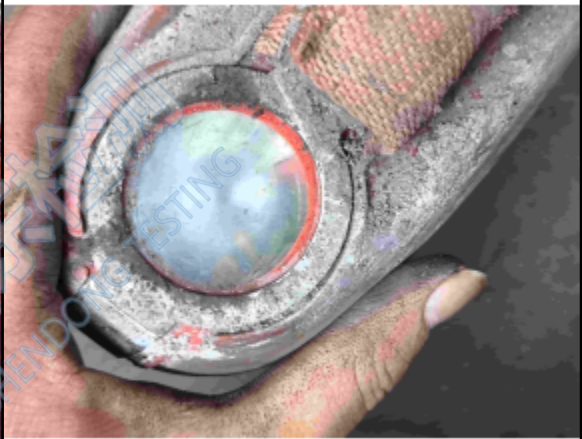
| 序号 | 样品状态 | 红色整机完好 | 出厂编号 | 25128300 | | |
| 7 | H14260798843 | 结构设计及外观 | 自救器开启、封印条是否断裂，外壳是否严重破损变形 | 合格 | 合格 | GB 24502-2023《煤矿用自救器》7.3.1 a |
| | | 氧气瓶压力 (MPa) | ≥18MPa | 21 | 合格 | GB 24502-2023《煤矿用自救器》7.3.1 c |

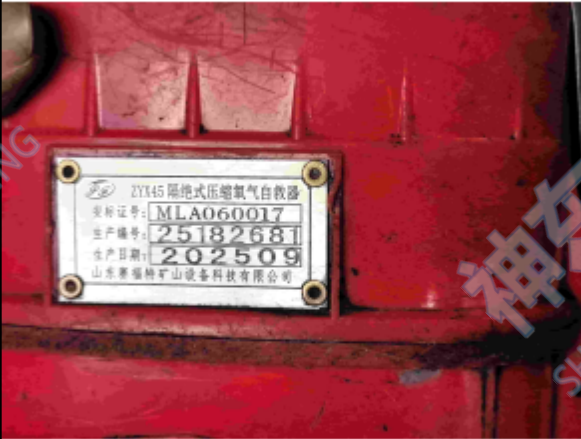
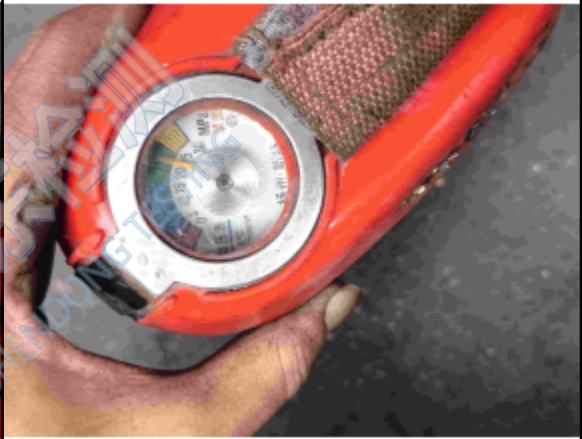
| 序号 | 样品状态 | 红色整机完好 | 出厂编号 | 25182681 | | |
| 8 | H14260798844 | 结构设计及外观 | 自救器开启、封印条是否断裂，外壳是否严重破损变形 | 合格 | 合格 | GB 24502-2023《煤矿用自救器》7.3.1 a |
| | | 氧气瓶压力 (MPa) | ≥18MPa | 21 | 合格 | GB 24502-2023《煤矿用自救器》7.3.1 c |

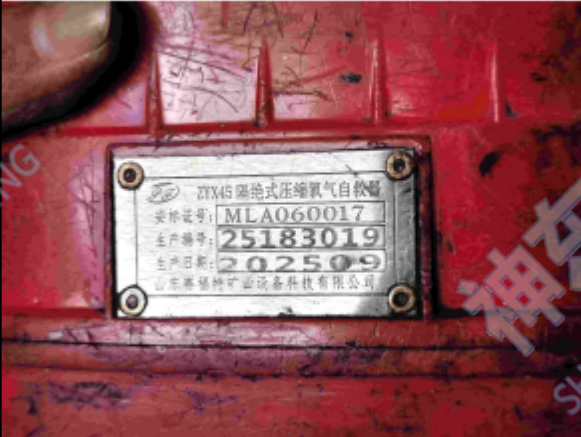
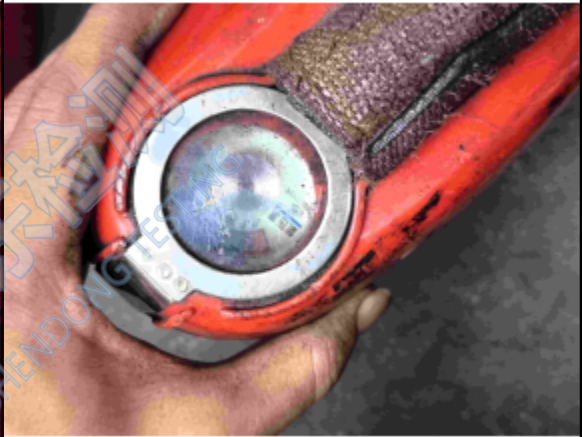
| 序号 | 样品状态 | 红色整机完好 | 出厂编号 | 25183019 | | |
| 9 | H14260798845 | 结构设计及外观 | 自救器开启、封印条是否断裂，外壳是否严重破损变形 | 合格 | 合格 | GB 24502-2023《煤矿用自救器》7.3.1 a |
| | | 氧气瓶压力(MPa) | ≥18MPa | 21 | 合格 | GB 24502-2023《煤矿用自救器》7.3.1 c |

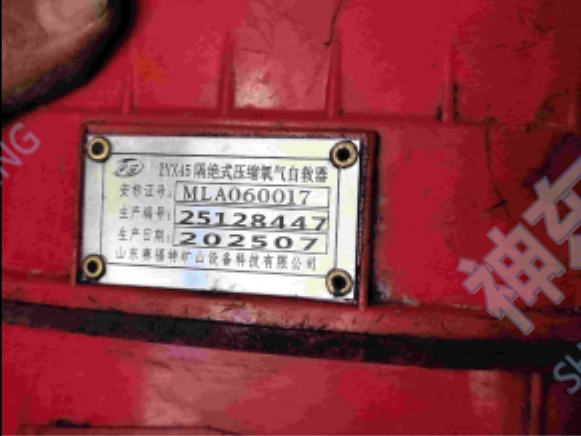
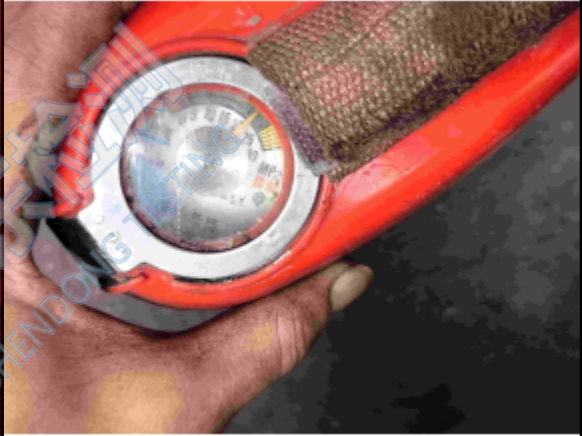
| 序号 | 样品状态 | 红色整机完好 | 出厂编号 | 25128447 | | |
| 10 | H14260798846 | 结构设计及外观 | 自救器开启、封印条是否断裂，外壳是否严重破损变形 | 合格 | 合格 | GB 24502-2023《煤矿用自救器》7.3.1 a |
| | | 氧气瓶压力(MPa) | ≥18MPa | 21 | 合格 | GB 24502-2023《煤矿用自救器》7.3.1 c |
