编号：2467859-2026

# 检测检验报告

样品名称： 隔绝式压缩氧气自救器（在用品）

规格型号： ZYX45

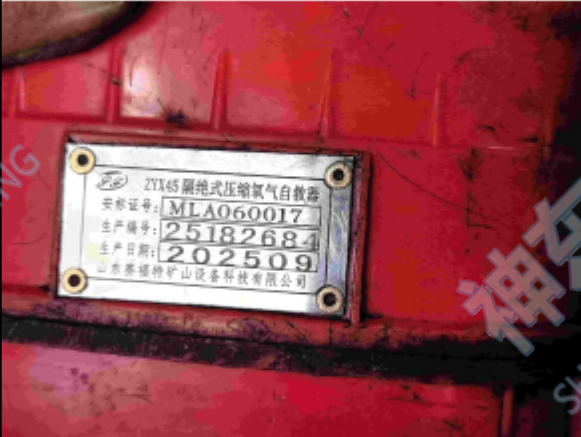
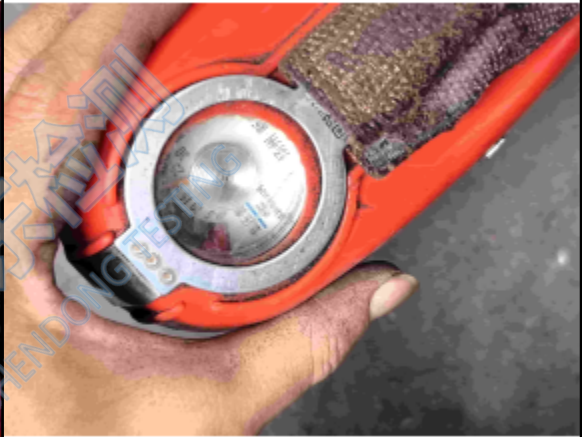
| 序号 | 样品状态 | 红色整机完好 | 出厂编号 | 25182684 | | |
| 1 | H14260798847 | 结构设计及外观 | 自救器开启、封印条是否断裂，外壳是否严重破损变形 | 合格 | 合格 | GB 24502-2023《煤矿用自救器》7.3.1 a |
| | | 氧气瓶压力(MPa) | ≥18MPa | 21 | 合格 | GB 24502-2023《煤矿用自救器》7.3.1 c |

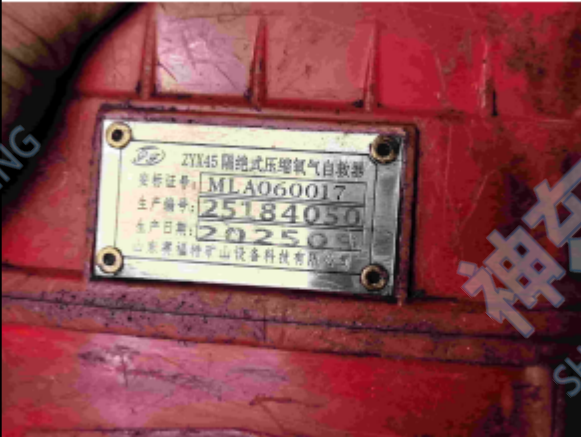
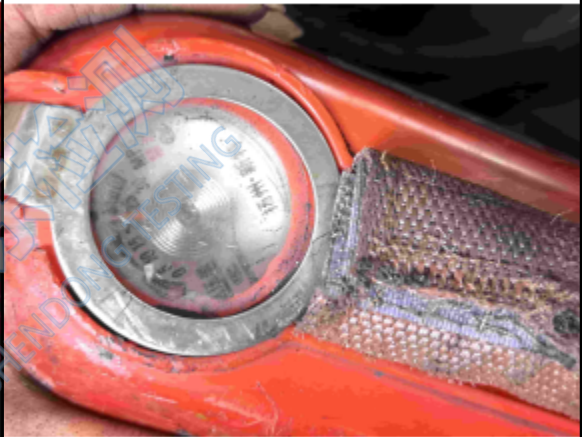
| 序号 | 样品状态 | 红色整机完好 | 出厂编号 | 25184050 | | |
| 2 | H14260798848 | 结构设计及外观 | 自救器开启、封印条是否断裂，外壳是否严重破损变形 | 合格 | 合格 | GB 24502-2023《煤矿用自救器》7.3.1 a |
| | | 氧气瓶压力(MPa) | ≥18MPa | 21 | 合格 | GB 24502-2023《煤矿用自救器》7.3.1 c |

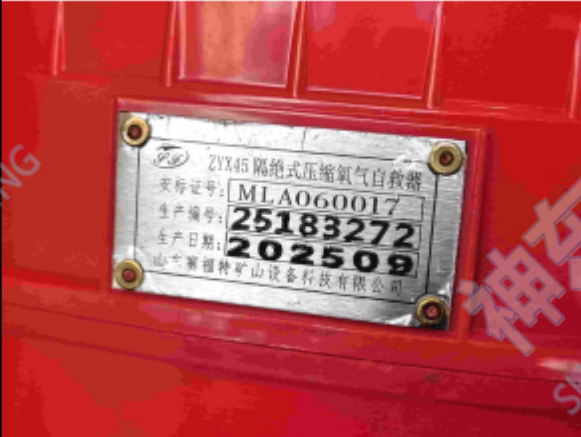
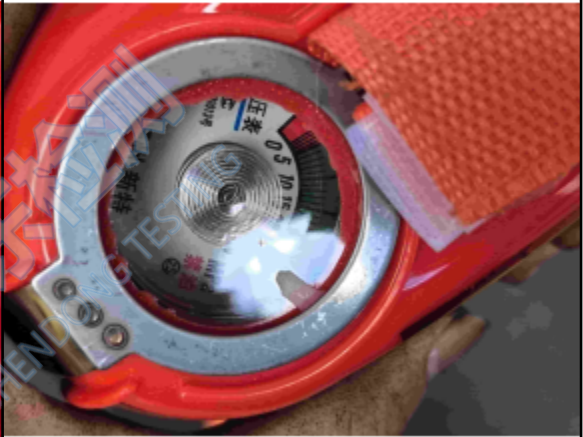
| 序号 | 样品状态 | 红色整机完好 | 出厂编号 | 25183272 | | |
| 5 | H14260798851 | 结构设计及外观 | 自救器开启、封印条是否断裂，外壳是否严重破损变形 | 合格 | 合格 | GB 24502-2023《煤矿用自救器》7.3.1 a |
| | | 氧气瓶压力(MPa) | ≥18MPa | 21 | 合格 | GB 24502-2023《煤矿用自救器》7.3.1 c |

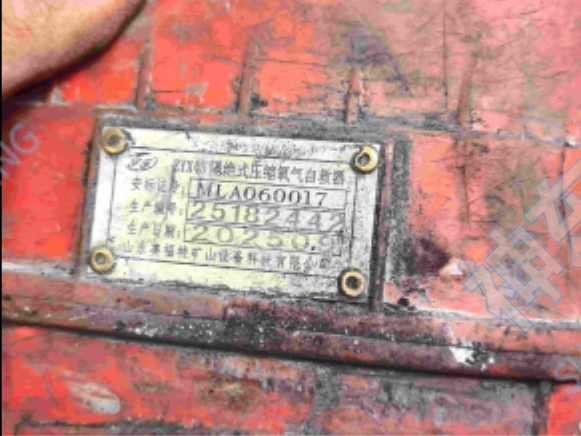
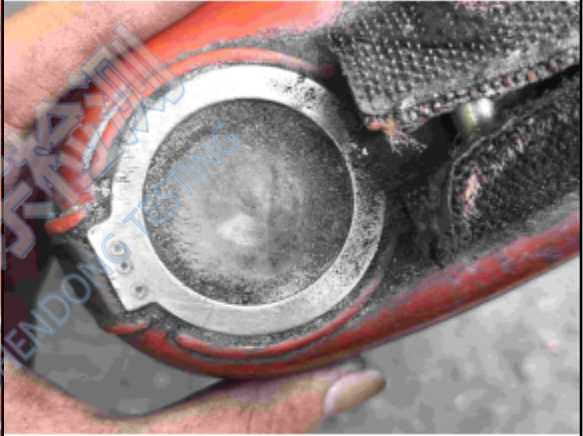
| 序号 | 样品状态 | 红色整机完好 | 出厂编号 | 25182442 | | |
| 6 | H14260798852 | 结构设计及外观 | 自救器开启、封印条是否断裂，外壳是否严重破损变形 | 合格 | 合格 | GB 24502-2023《煤矿用自救器》7.3.1 a |
| | | 氧气瓶压力(MPa) | ≥18MPa | 21 | 合格 | GB 24502-2023《煤矿用自救器》7.3.1 c |

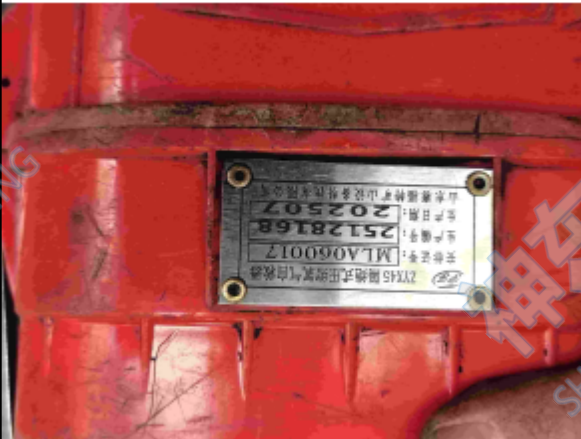
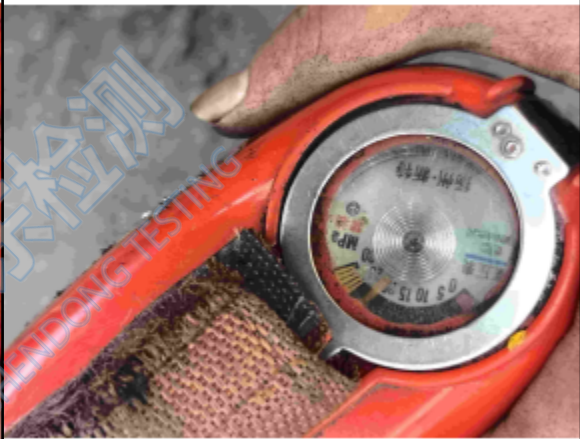
| 序号 | 样品状态 | 红色整机完好 | 出厂编号 | 25128168 | | |
| 7 | H14260798853 | 结构设计及外观 | 自救器开启、封印条是否断裂，外壳是否严重破损变形 | 合格 | 合格 | GB 24502-2023《煤矿用自救器》7.3.1 a |
| | | 氧气瓶压力(MPa) | ≥18MPa | 22 | 合格 | GB 24502-2023《煤矿用自救器》7.3.1 c |

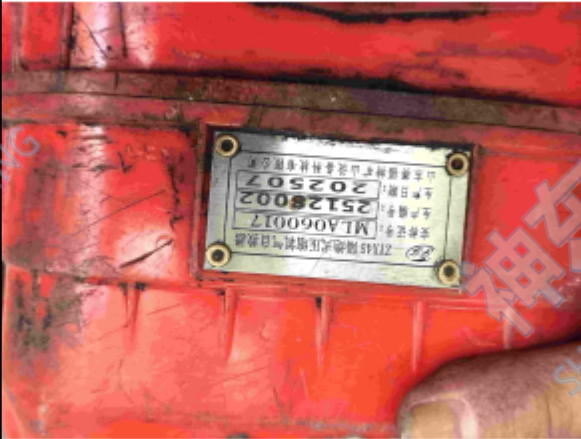
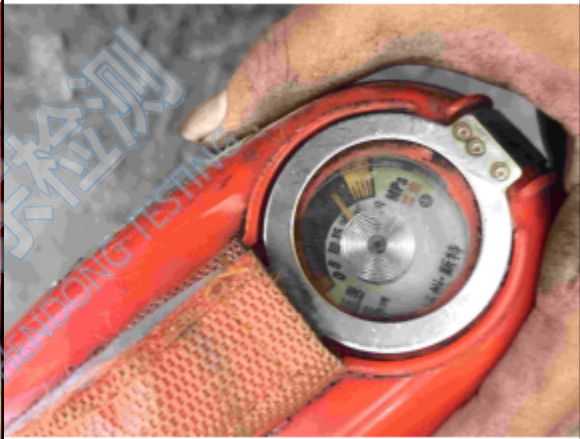
| 序号 | 样品状态 | 红色整机完好 | 出厂编号 | 25128002 | | |
| 8 | H14260798854 | 结构设计及外观 | 自救器开启、封印条是否断裂，外壳是否严重破损变形 | 合格 | 合格 | GB 24502-2023《煤矿用自救器》7.3.1 a |
| | | 氧气瓶压力(MPa) | ≥18MPa | 21 | 合格 | GB 24502-2023《煤矿用自救器》7.3.1 c |
