# 检测检验报告

样品名称： 隔绝式压缩氧气自救器（在用品）

规格型号： ZYX45

| 检验项目 | 结构设计及外观、氧气瓶压力 | | |

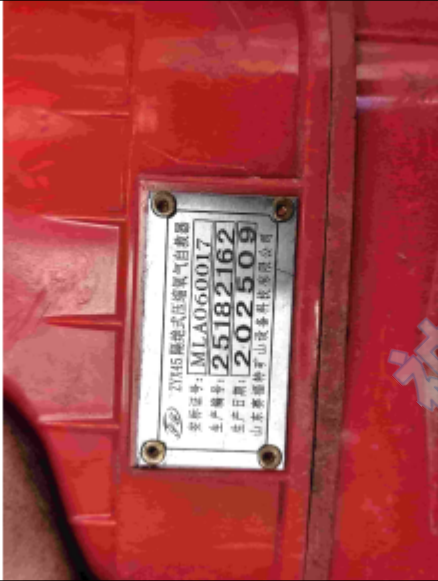
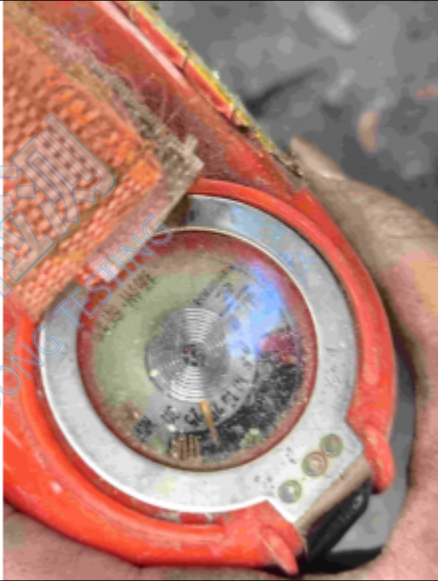
| 序号 | 样品状态 | 红色整机完好 | 出厂编号 | 25182162 | | |
| 1 | H14260798867 | 结构设计及外观 | 自救器开启、封印条是否断裂，外壳是否严重破损变形 | 合格 | 合格 | GB 24502-2023《煤矿用自救器》7.3.1 a |
| | | 氧气瓶压力 (MPa) | ≥18MPa | 21 | 合格 | GB 24502-2023《煤矿用自救器》7.3.1 c |

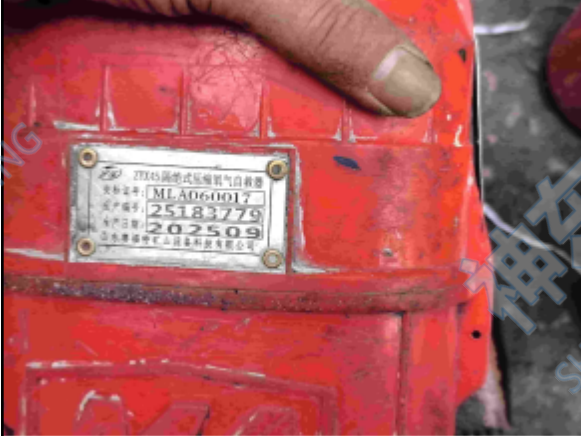
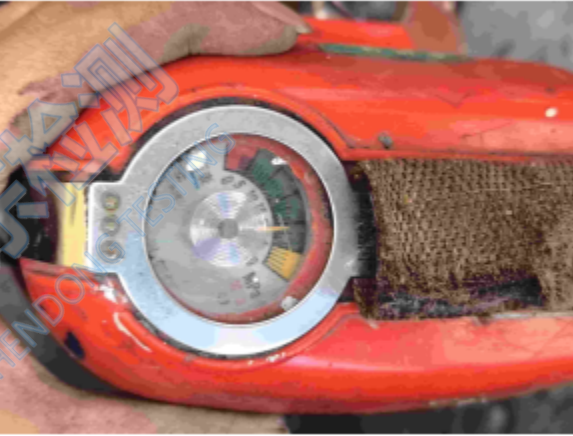
| 序号 | 样品状态 | 红色整机完好 | 出厂编号 | 25153779 | | |
| 2 | H14260798868 | 结构设计及外观 | 自救器开启、封印条是否断裂，外壳是否严重破损变形 | 合格 | 合格 | GB 24502-2023《煤矿用自救器》7.3.1 a |
| | | 氧气瓶压力 (MPa) | ≥18MPa | 21 | 合格 | GB 24502-2023《煤矿用自救器》7.3.1 c |

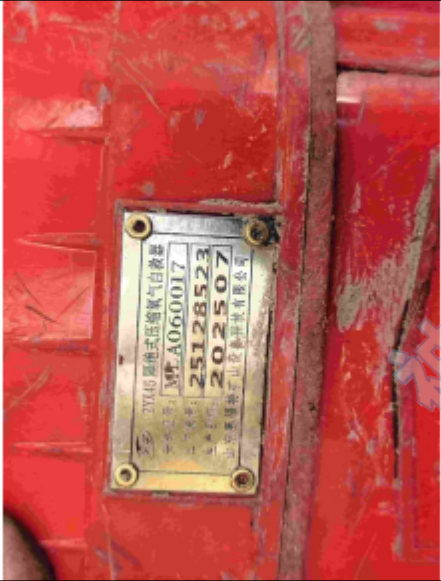
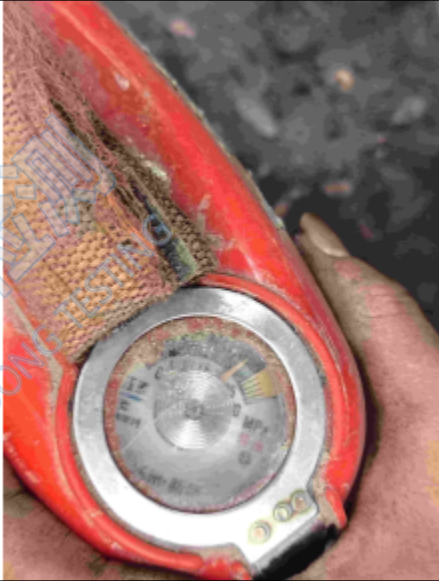
| 序号 | 样品状态 | 红色整机完好 | 出厂编号 | 25128523 | | |
| | 3 | H14260798869 | 结构设计及外观 | 自救器开启、封印条是否断裂，外壳是否严重破损变形 | 合格 | 合格 |
| 氧气瓶压力 (MPa) | | | ≥18MPa | 21 | 合格 | GB 24502-2023《煤矿用自救器》7.3.1 c |

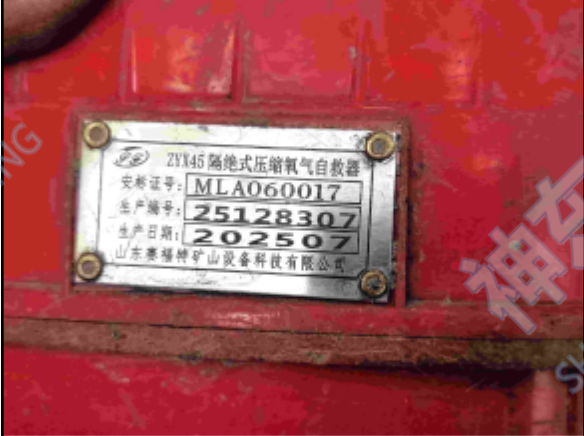
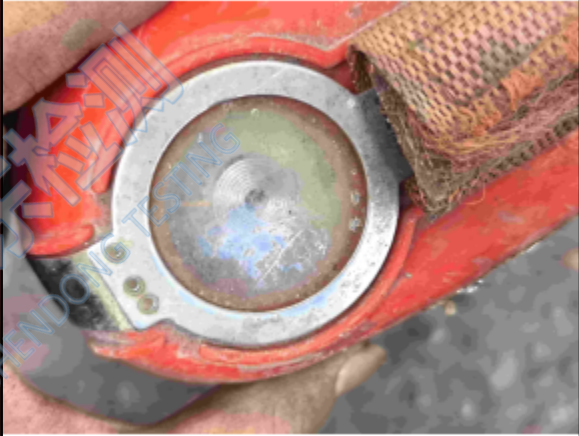
| 序号 | 样品状态 | 红色整机完好 | 出厂编号 | 25128307 | | |
| | 4 | H14260798870 | 结构设计及外观 | 自救器开启、封印条是否断裂，外壳是否严重破损变形 | 合格 | 合格 |
| 氧气瓶压力 (MPa) | | | ≥18MPa | 21 | 合格 | GB 24502-2023《煤矿用自救器》7.3.1 c |

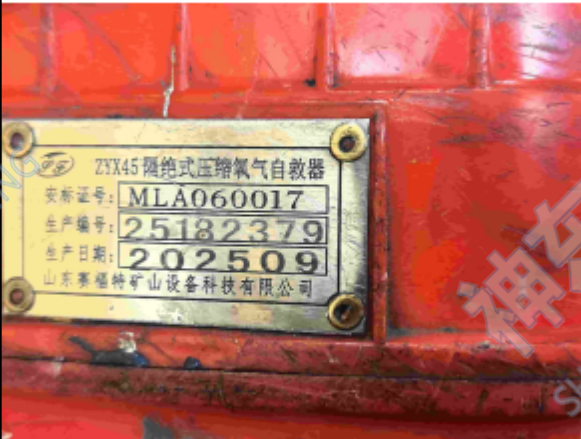
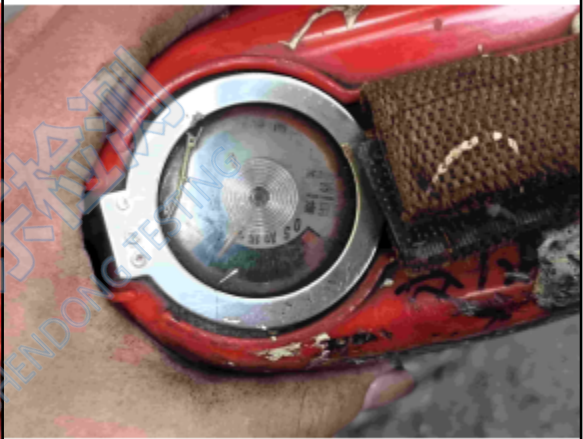
| 序号 | 样品状态 | 红色整机完好 | 出厂编号 | 25182379 | | |
| 7 | H14260798873 | 结构设计及外观 | 自救器开启、封印条是否断裂，外壳是否严重破损变形 | 合格 | 合格 | GB 24502-2023《煤矿用自救器》7.3.1 a |
| | | 氧气瓶压力(MPa) | ≥18MPa | 21 | 合格 | GB 24502-2023《煤矿用自救器》7.3.1 c |

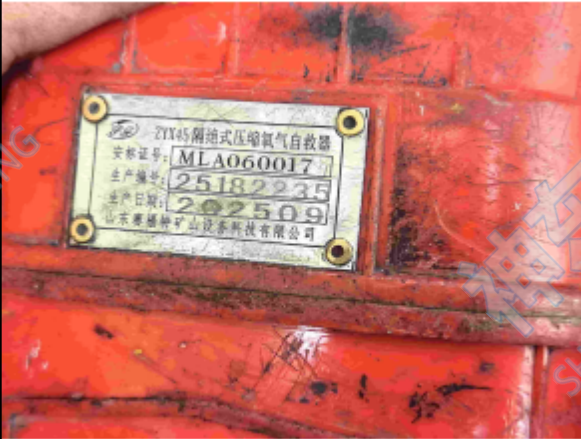
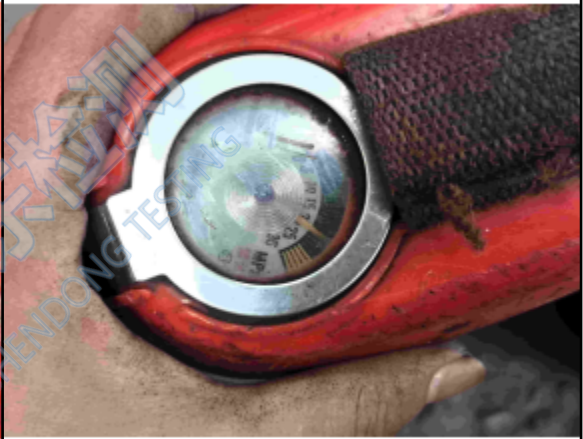
| 序号 | 样品状态 | 红色整机完好 | 出厂编号 | 25182235 | | |
| 8 | H14260798874 | 结构设计及外观 | 自救器开启、封印条是否断裂，外壳是否严重破损变形 | 合格 | 合格 | GB 24502-2023《煤矿用自救器》7.3.1 a |
| | | 氧气瓶压力(MPa) | ≥18MPa | 21 | 合格 | GB 24502-2023《煤矿用自救器》7.3.1 c |

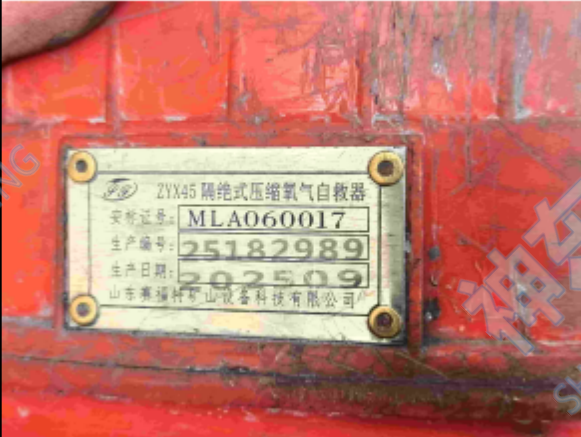
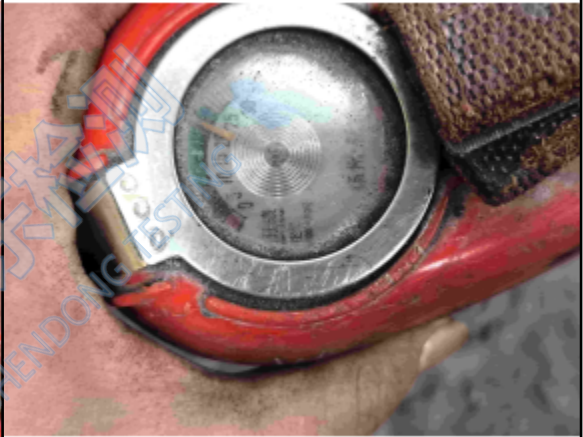
| 序号 | 样品状态 | 红色整机完好 | 出厂编号 | 25182989 | | |
| 9 | H14260798875 | 结构设计及外观 | 自救器开启、封印条是否断裂，外壳是否严重破损变形 | 合格 | 合格 | GB 24502-2023《煤矿用自救器》7.3.1 a |
| | | 氧气瓶压力(MPa) | ≥18MPa | 21 | 合格 | GB 24502-2023《煤矿用自救器》7.3.1 c |

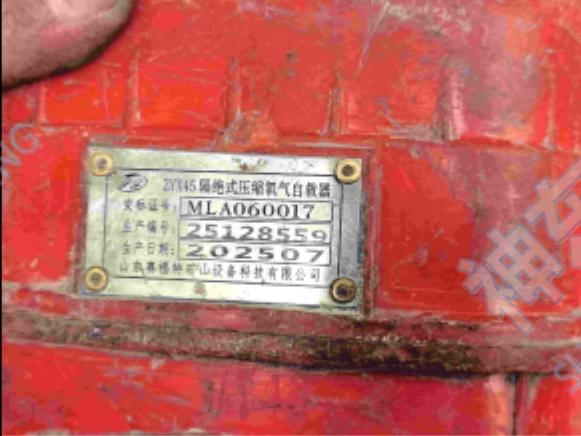
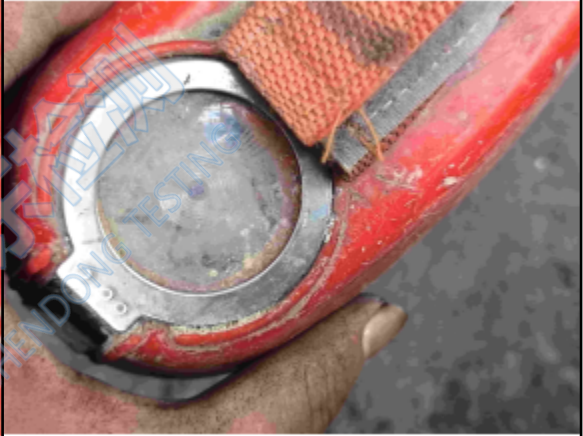
| 序号 | 样品状态 | 红色整机完好 | 出厂编号 | 25128559 | | |
| 10 | H14260798876 | 结构设计及外观 | 自救器开启、封印条是否断裂，外壳是否严重破损变形 | 合格 | 合格 | GB 24502-2023《煤矿用自救器》7.3.1 a |
| | | 氧气瓶压力(MPa) | ≥18MPa | 21 | 合格 | GB 24502-2023《煤矿用自救器》7.3.1 c |
