编号：2467862-2026

# 检测检验报告

样品名称： 隔绝式压缩氧气自救器（在用品）

规格型号： ZYX45

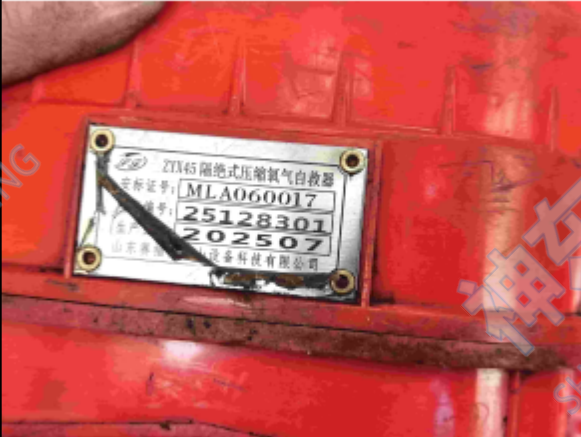
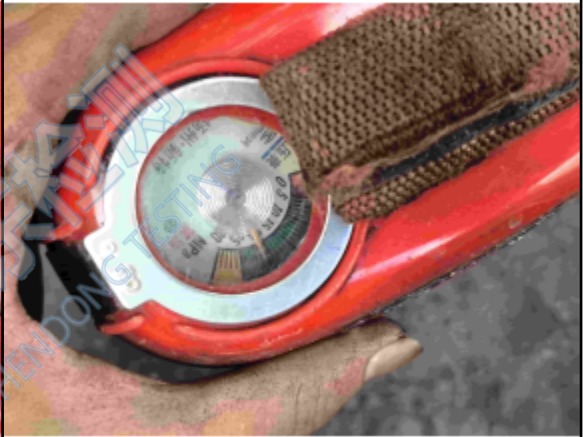
| 3 | H14260798879 | 结构设计及外观 | 自救器开启、封印条是否断裂，外壳是否严重破损变形 | 合格 | 合格 | GB 24502-2023《煤矿用自救器》7.3.1 a |
| | | 氧气瓶压力(MPa) | ≥18MPa | 21 | 合格 | GB 24502-2023《煤矿用自救器》7.3.1 c |

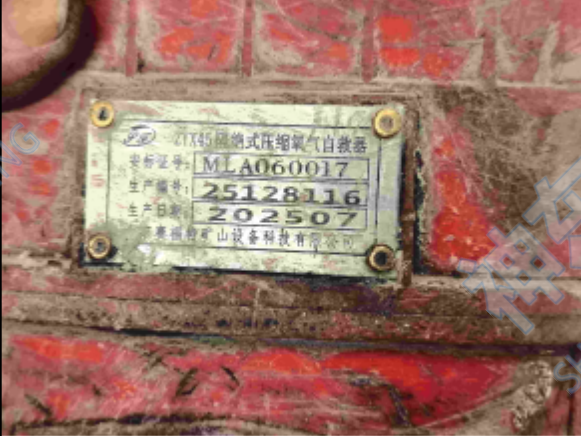
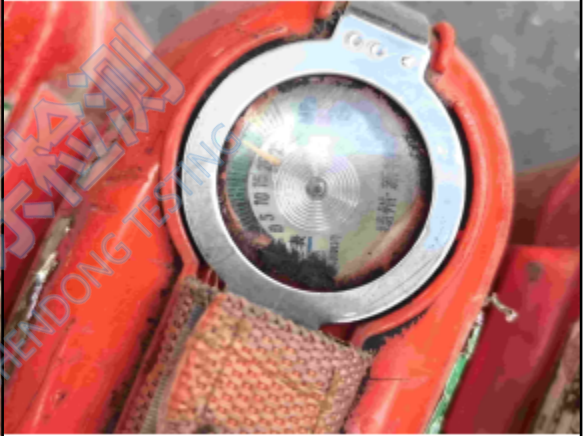
| 4 | H14260798880 | 结构设计及外观 | 自救器开启、封印条是否断裂，外壳是否严重破损变形 | 合格 | 合格 | GB 24502-2023《煤矿用自救器》7.3.1 a |
| | | 氧气瓶压力(MPa) | ≥18MPa | 21 | 合格 | GB 24502-2023《煤矿用自救器》7.3.1 c |

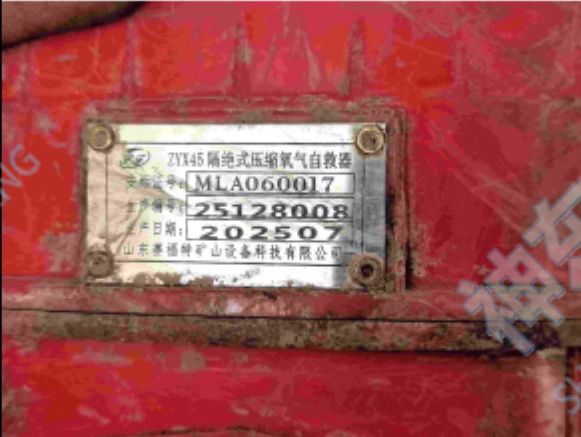
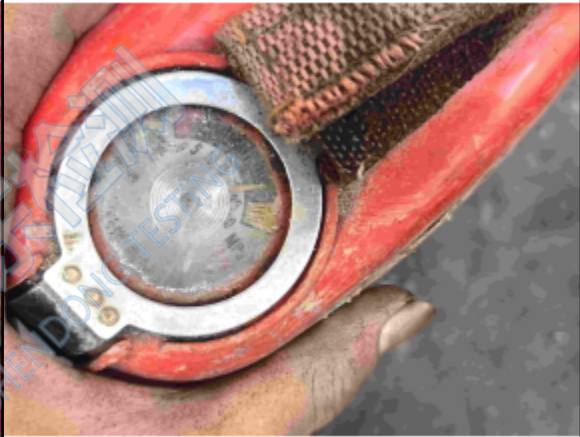
| 9 | H14260798885 | 结构设计及外观 | 自救器开启、封印条是否断裂，外壳是否严重破损变形 | 合格 | 合格 | GB 24502-2023《煤矿用自救器》7.3.1 a |
| | | 氧气瓶压力 (MPa) | ≥18MPa | 21 | 合格 | GB 24502-2023《煤矿用自救器》7.3.1 c |

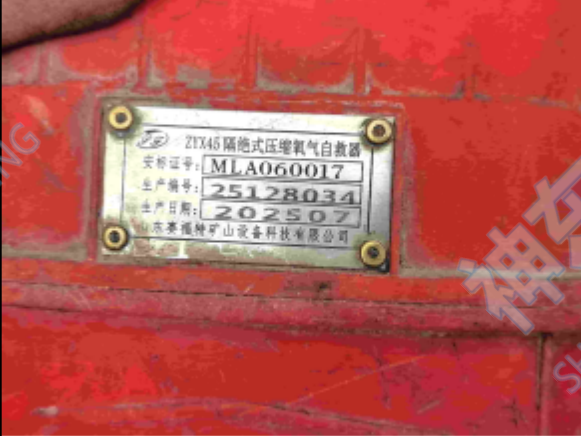
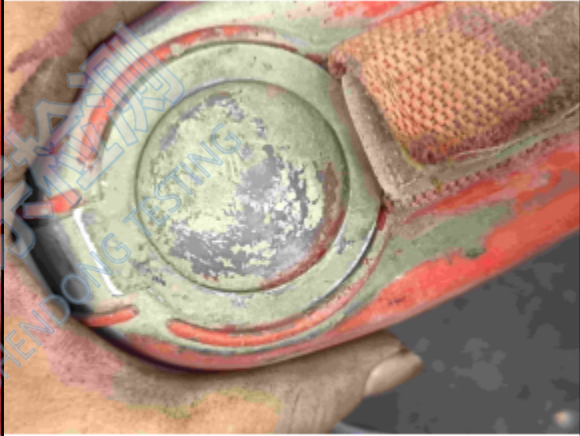
| 10 | H14260798886 | 结构设计及外观 | 自救器开启、封印条是否断裂，外壳是否严重破损变形 | 合格 | 合格 | GB 24502-2023《煤矿用自救器》7.3.1 a |
| | | 氧气瓶压力 (MPa) | ≥18MPa | 21 | 合格 | GB 24502-2023《煤矿用自救器》7.3.1 c |
