编号：2468171-2026

样品名称： 隔绝式压缩氧气自救器（在用品）

规格型号： ZYX45

| 依据标准 | GB 24502-2023 《煤矿用自救器》 | | |

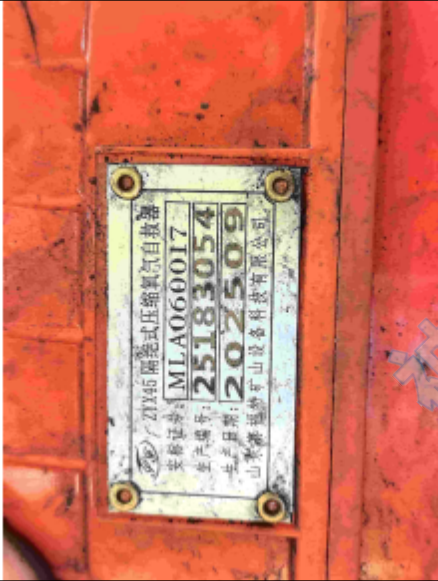
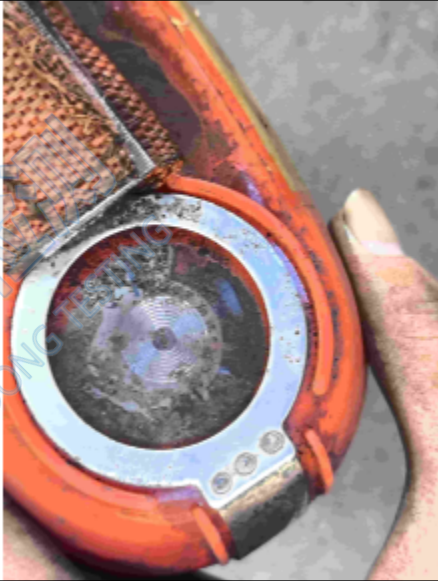
| 序号 | 样品状态 | 红色整机完好 | 出厂编号 | 25183054 | | |
| | | 结构设计及外观 | 自救器开启、封印条是否断裂，外壳是否严重破损变形 | 合格 | 合格 | GB 24502-2023《煤矿用自救器》7.3.1 a |
| 1 | H14260798937 | 氧气瓶压力 (MPa) | ≥18MPa | 21 | 合格 | GB 24502-2023《煤矿用自救器》7.3.1 c |

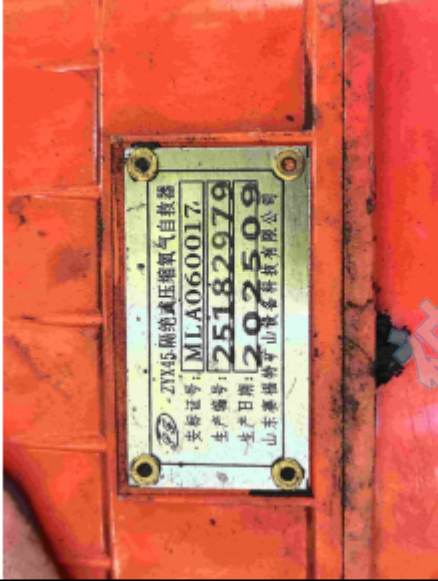
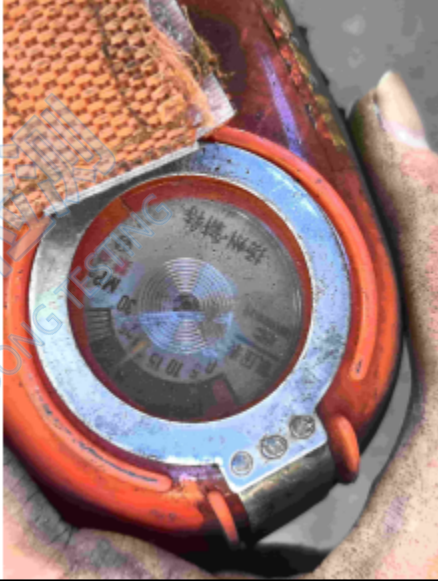
| 序号 | 样品状态 | 红色整机完好 | 出厂编号 | 25182979 | | |
| | | 结构设计及外观 | 自救器开启、封印条是否断裂，外壳是否严重破损变形 | 合格 | 合格 | GB 24502-2023《煤矿用自救器》7.3.1 a |
| 2 | H14260798938 | 氧气瓶压力 (MPa) | ≥18MPa | 21 | 合格 | GB 24502-2023《煤矿用自救器》7.3.1 c |

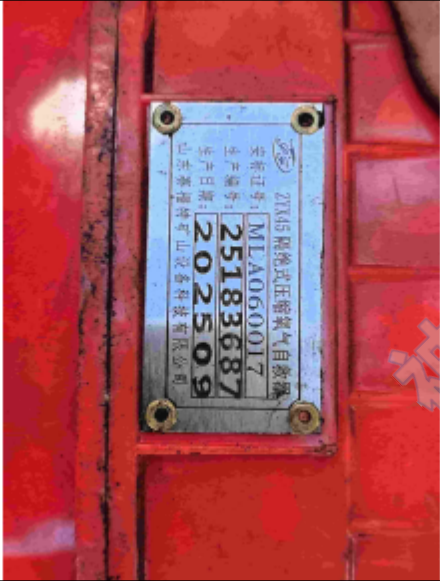
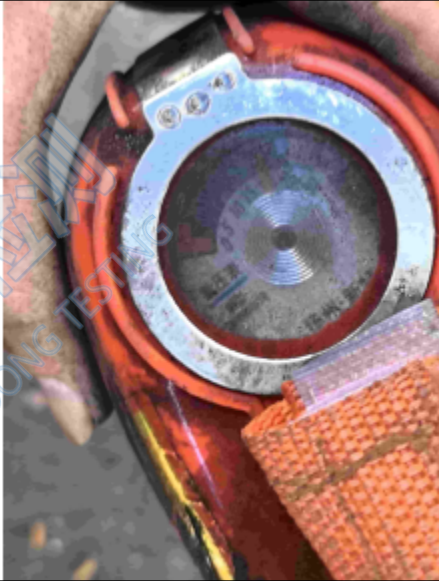
| 序号 | 样品状态 | 红色整机完好 | 出厂编号 | 25183687 | | |
| 7 | H14260798943 | 结构设计及外观 | 自救器开启、封印条是否断裂，外壳是否严重破损变形 | 合格 | 合格 | GB 24502-2023《煤矿用自救器》7.3.1 a |
| | | 氧气瓶压力 (MPa) | ≥18MPa | 22 | 合格 | GB 24502-2023《煤矿用自救器》7.3.1 c |

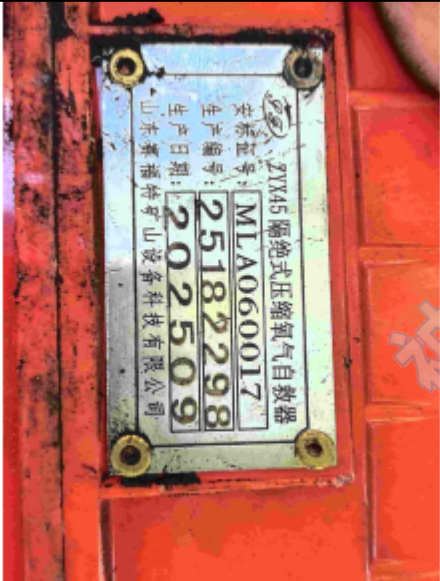
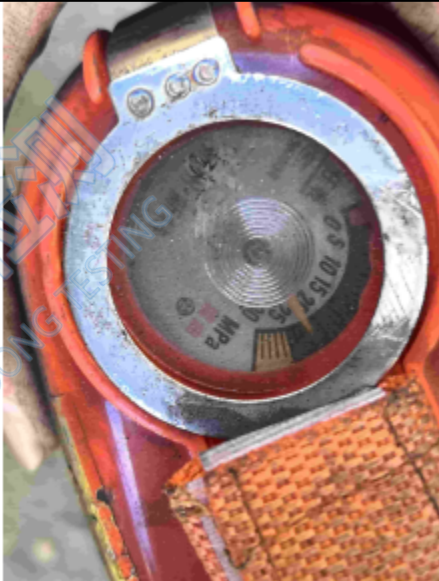
| 序号 | 样品状态 | 红色整机完好 | 出厂编号 | 25182298 | | |
| 8 | H14260798944 | 结构设计及外观 | 自救器开启、封印条是否断裂，外壳是否严重破损变形 | 合格 | 合格 | GB 24502-2023《煤矿用自救器》7.3.1 a |
| | | 氧气瓶压力 (MPa) | ≥18MPa | 21 | 合格 | GB 24502-2023《煤矿用自救器》7.3.1 c |

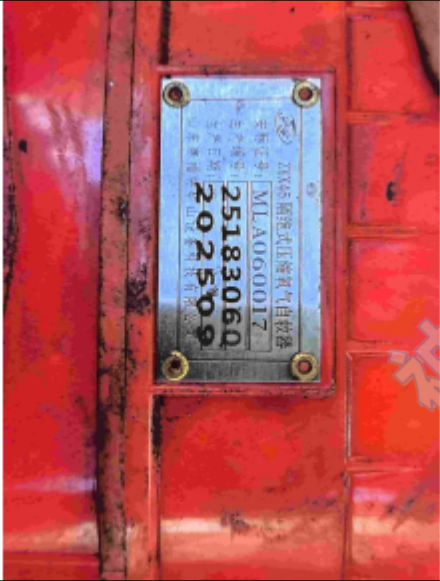
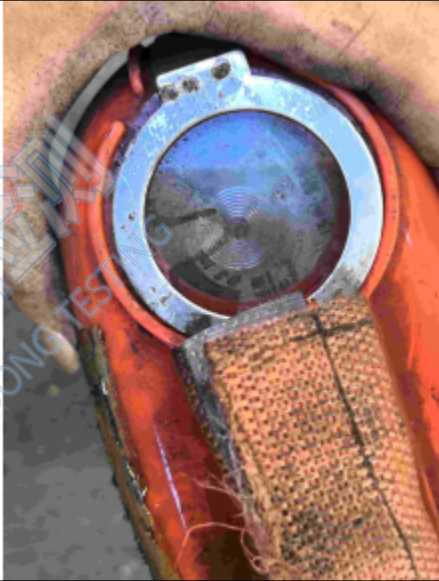
| 序号 | 样品状态 | 红色整机完好 | 出厂编号 | 25183060 | | |
| 9 | H14260798945 | 结构设计及外观 | 自救器开启、封印条是否断裂，外壳是否严重破损变形 | 合格 | 合格 | GB 24502-2023《煤矿用自救器》7.3.1 a |
| | | 氧气瓶压力 (MPa) | ≥18MPa | 21 | 合格 | GB 24502-2023《煤矿用自救器》7.3.1 c |

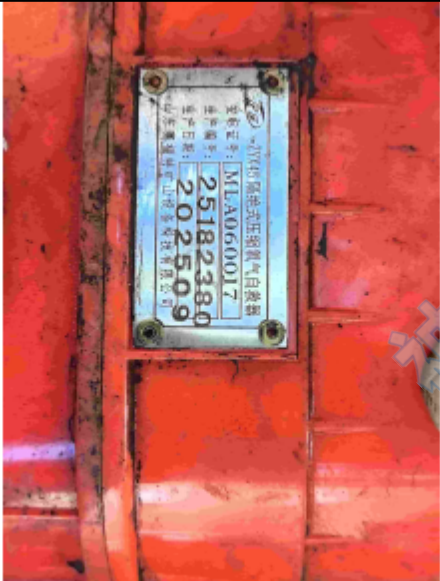
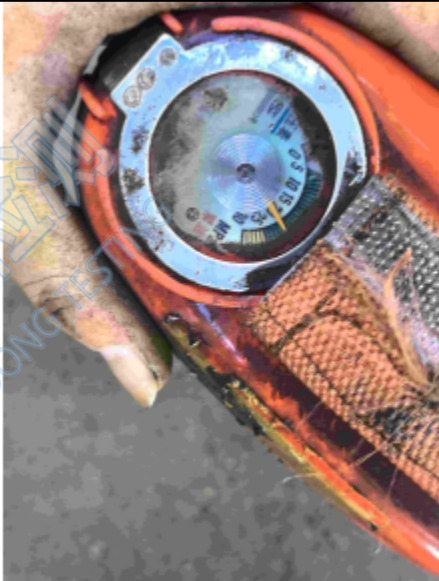
| 序号 | 样品状态 | 红色整机完好 | 出厂编号 | 25182380 | | |
| 10 | H14260798946 | 结构设计及外观 | 自救器开启、封印条是否断裂，外壳是否严重破损变形 | 合格 | 合格 | GB 24502-2023《煤矿用自救器》7.3.1 a |
| | | 氧气瓶压力 (MPa) | ≥18MPa | 21 | 合格 | GB 24502-2023《煤矿用自救器》7.3.1 c |
