编号：2490228-2026

# 检测检验报告

样品名称： 隔绝式压缩氧气自救器（在用品）

规格型号： ZYX45

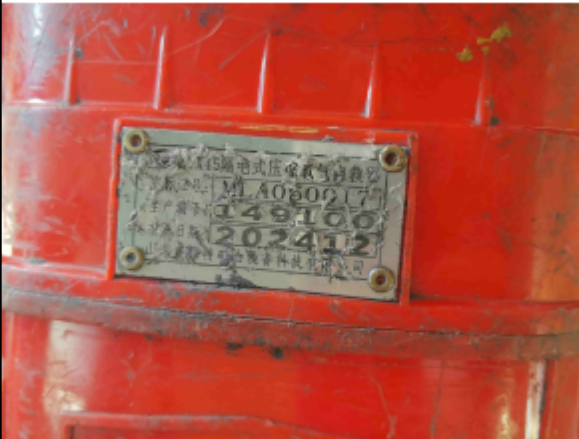
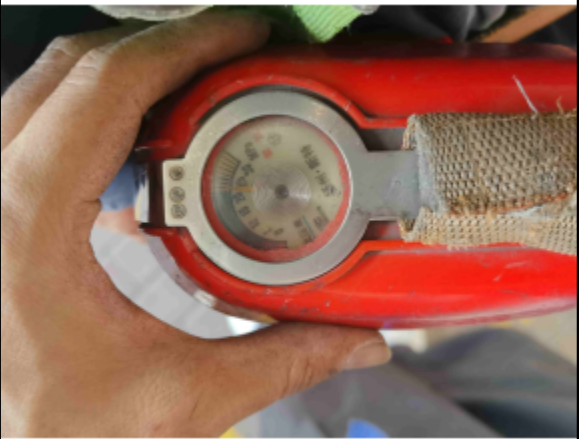
| 序号 | 样品状态 | 红色整机完好 | 出厂编号 | 149100 | | |
| 3 | H14260706852 | 结构设计及外观 | 自救器开启、封印条是否断裂，外壳是否严重破损变形 | 合格 | 合格 | GB 24502-2023《煤矿用自救器》7.3.1 a |
| | | 氧气瓶压力(MPa) | ≥18MPa | 22 | 合格 | GB 24502-2023《煤矿用自救器》7.3.1 c |

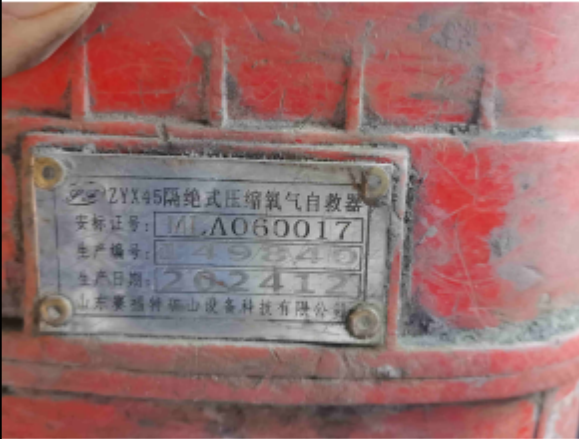
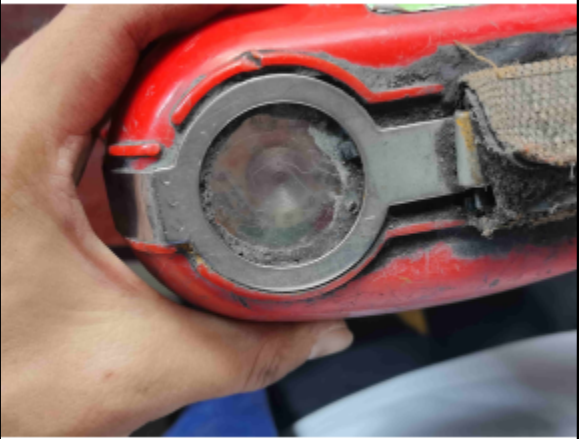
| 序号 | 样品状态 | 红色整机完好 | 出厂编号 | 153840 | | |
| 4 | H14260706853 | 结构设计及外观 | 自救器开启、封印条是否断裂，外壳是否严重破损变形 | 合格 | 合格 | GB 24502-2023《煤矿用自救器》7.3.1 a |
| | | 氧气瓶压力(MPa) | ≥18MPa | 25 | 合格 | GB 24502-2023《煤矿用自救器》7.3.1 c |

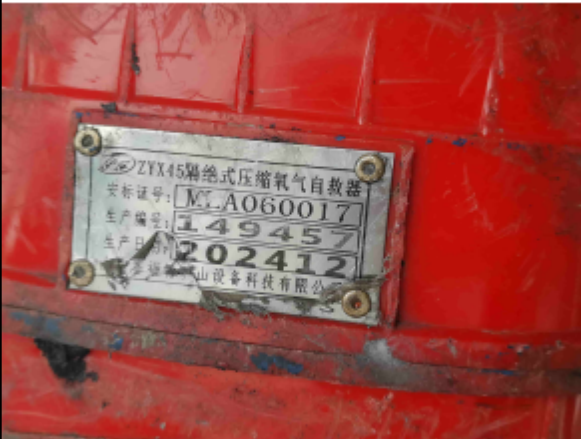
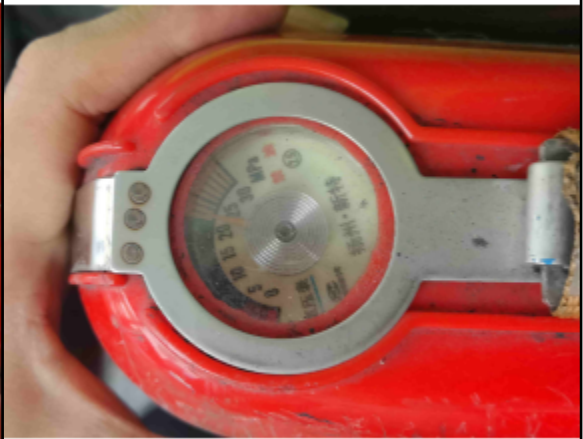
| 序号 | 样品状态 | 红色整机完好 | 出厂编号 | 149457 | | |
| 5 | H14260706854 | 结构设计及外观 | 自救器开启、封印条是否断裂，外壳是否严重破损变形 | 合格 | 合格 | GB 24502-2023《煤矿用自救器》7.3.1 a |
| | | 氧气瓶压力(MPa) | ≥18MPa | 23 | 合格 | GB 24502-2023《煤矿用自救器》7.3.1 c |

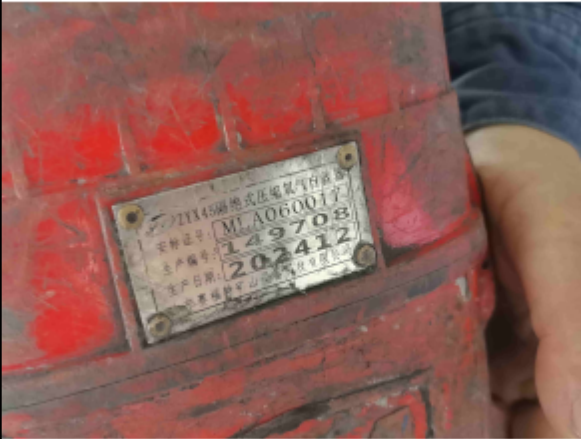
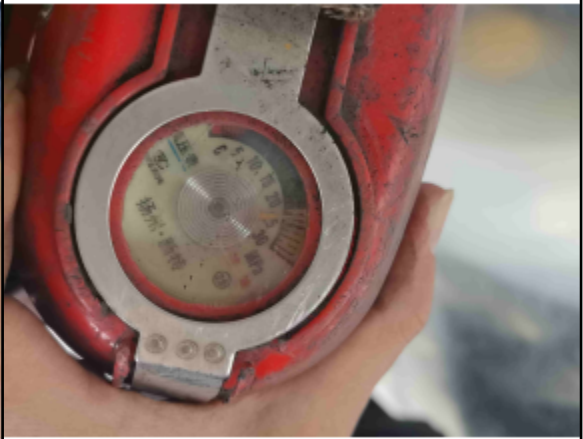
| 序号 | 样品状态 | 红色整机完好 | 出厂编号 | 149708 | | |
| 6 | H14260706855 | 结构设计及外观 | 自救器开启、封印条是否断裂，外壳是否严重破损变形 | 合格 | 合格 | GB 24502-2023《煤矿用自救器》7.3.1 a |
| | | 氧气瓶压力(MPa) | ≥18MPa | 23 | 合格 | GB 24502-2023《煤矿用自救器》7.3.1 c |

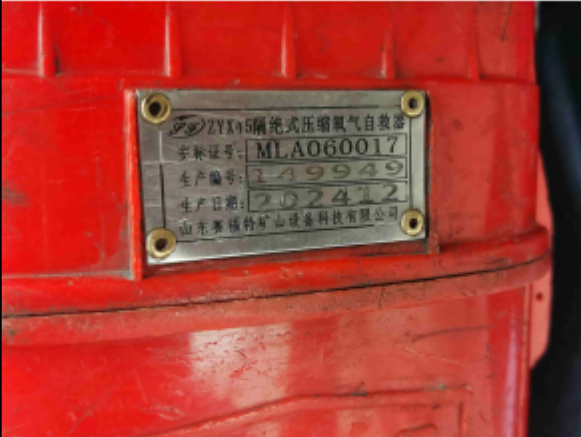
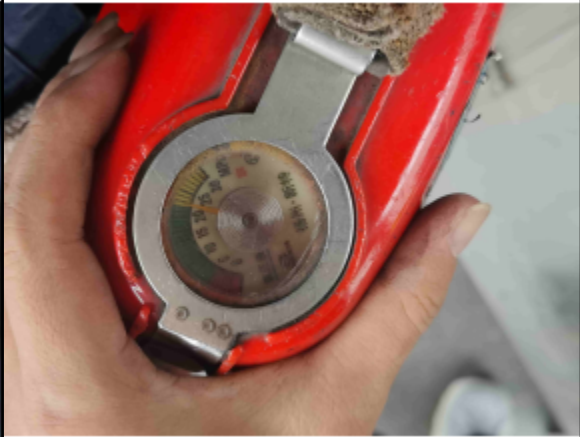
| 序号 | 样品状态 | 红色整机完好 | 出厂编号 | 149949 | | |
| 7 | H14260706856 | 结构设计及外观 | 自救器开启、封印条是否断裂，外壳是否严重破损变形 | 合格 | 合格 | GB 24502-2023《煤矿用自救器》7.3.1 a |
| | | 氧气瓶压力(MPa) | ≥18MPa | 22 | 合格 | GB 24502-2023《煤矿用自救器》7.3.1 c |

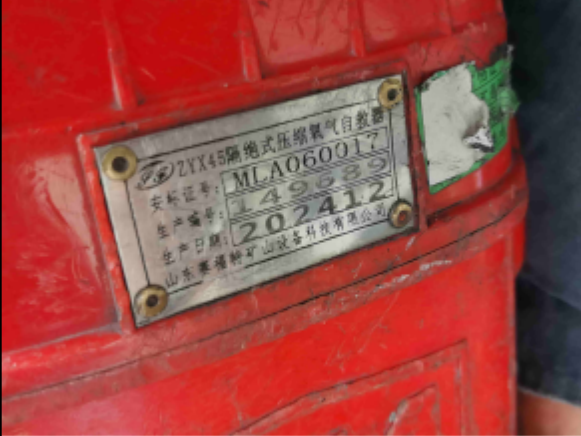
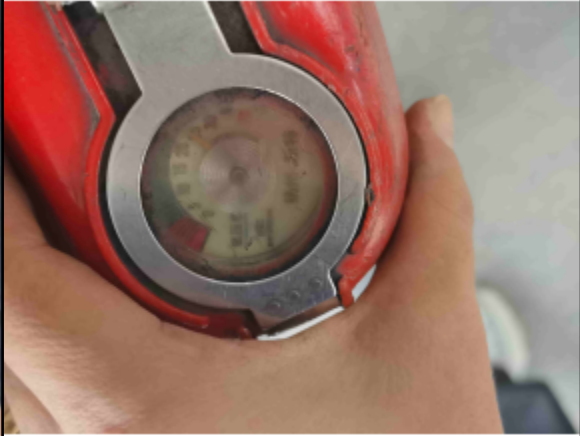
| 序号 | 样品状态 | 红色整机完好 | 出厂编号 | 149689 | | |
| 8 | H14260706857 | 结构设计及外观 | 自救器开启、封印条是否断裂，外壳是否严重破损变形 | 合格 | 合格 | GB 24502-2023《煤矿用自救器》7.3.1 a |
| | | 氧气瓶压力(MPa) | ≥18MPa | 22 | 合格 | GB 24502-2023《煤矿用自救器》7.3.1 c |
