编号：2490229-2026

# 检测检验报告

样品名称： 隔绝式压缩氧气自救器（在用品）

规格型号： ZYX45

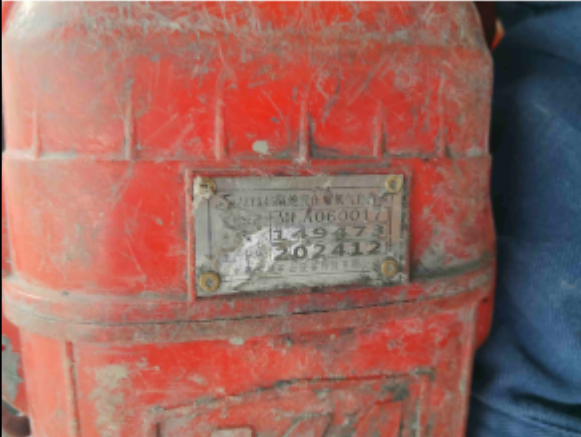
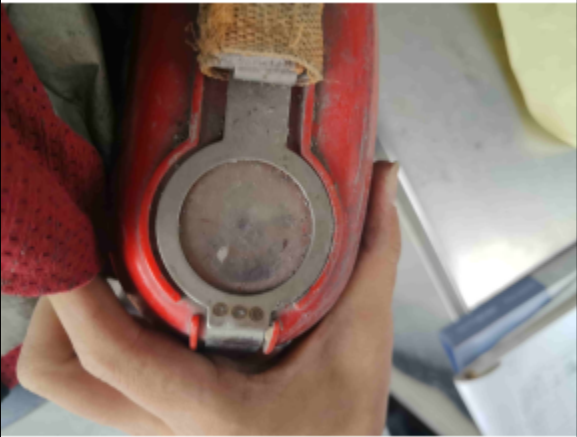
| 序号 | 样品状态 | 红色整机完好 | 出厂编号 | 149473 | | |

| 1 | H14260706860 | 结构设计及外观 | 自救器开启、封印条是否断裂，外壳是否严重破损变形 | 合格 | 合格 | GB 24502-2023《煤矿用自救器》7.3.1 a |
| | | 氧气瓶压力 (MPa) | ≥18MPa | 22 | 合格 | GB 24502-2023《煤矿用自救器》7.3.1 c |

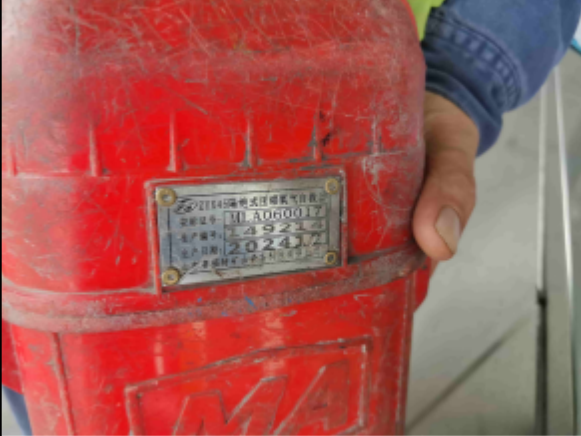
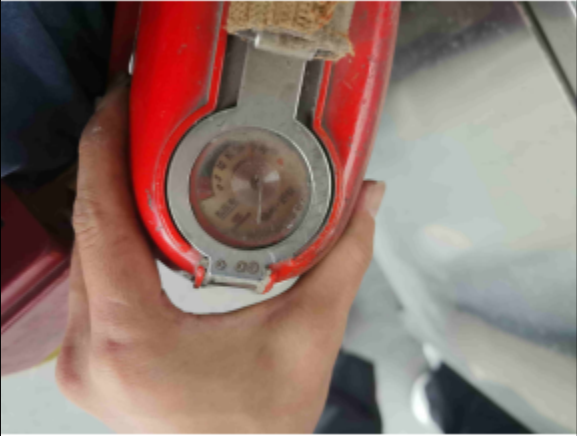
| 序号 | 样品状态 | 红色整机完好 | 出厂编号 | 149214 | | |

| 2 | H14260706861 | 结构设计及外观 | 自救器开启、封印条是否断裂，外壳是否严重破损变形 | 合格 | 合格 | GB 24502-2023《煤矿用自救器》7.3.1 a |
| | | 氧气瓶压力 (MPa) | ≥18MPa | 23 | 合格 | GB 24502-2023《煤矿用自救器》7.3.1 c |

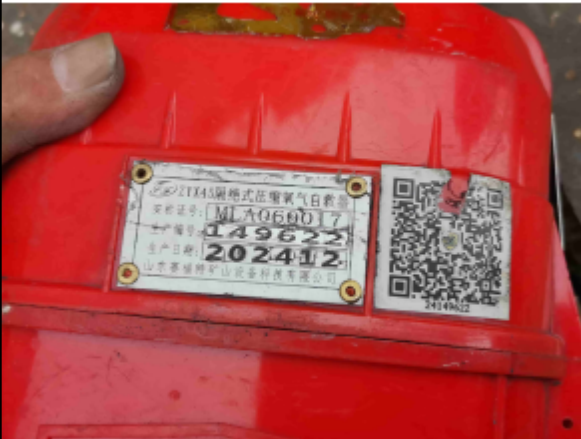
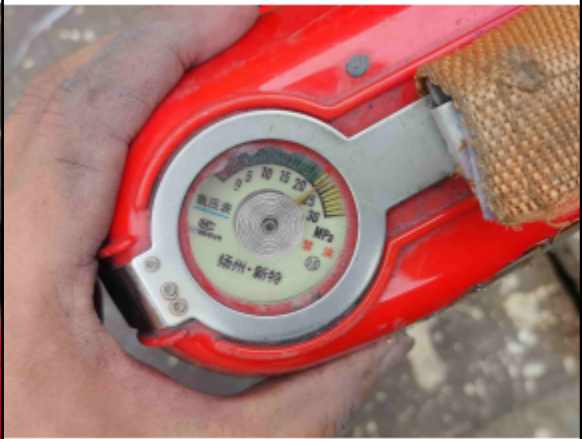
| 序号 | 样品状态 | 红色整机完好 | 出厂编号 | 149622 | | |

| 3 | H14260706862 | 结构设计及外观 | 自救器开启、封印条是否断裂，外壳是否严重破损变形 | 合格 | 合格 | GB 24502-2023《煤矿用自救器》7.3.1 a |
| | | 氧气瓶压力(MPa) | ≥18MPa | 22 | 合格 | GB 24502-2023《煤矿用自救器》7.3.1 c |

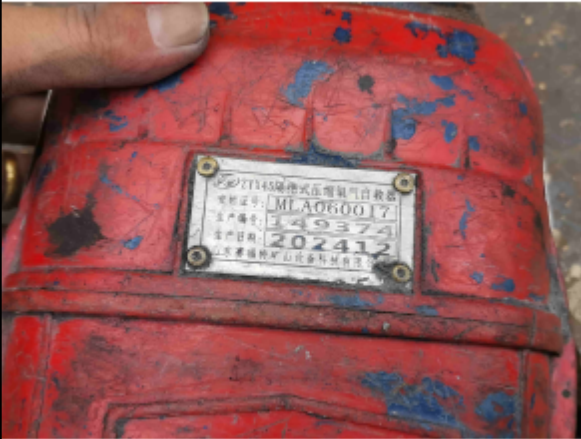
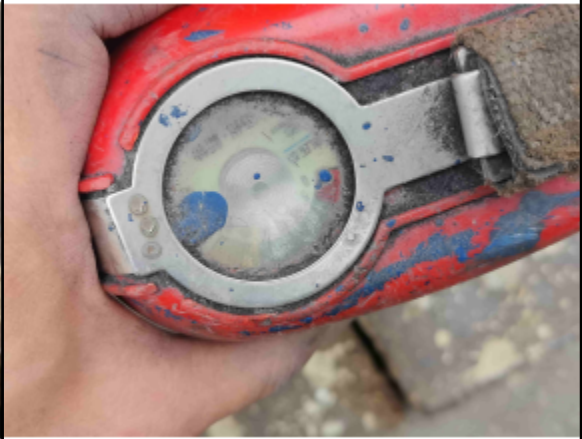
| 序号 | 样品状态 | 红色整机完好 | 出厂编号 | 149374 | | |

| 4 | H14260706863 | 结构设计及外观 | 自救器开启、封印条是否断裂，外壳是否严重破损变形 | 合格 | 合格 | GB 24502-2023《煤矿用自救器》7.3.1 a |
| | | 氧气瓶压力(MPa) | ≥18MPa | 23 | 合格 | GB 24502-2023《煤矿用自救器》7.3.1 c |

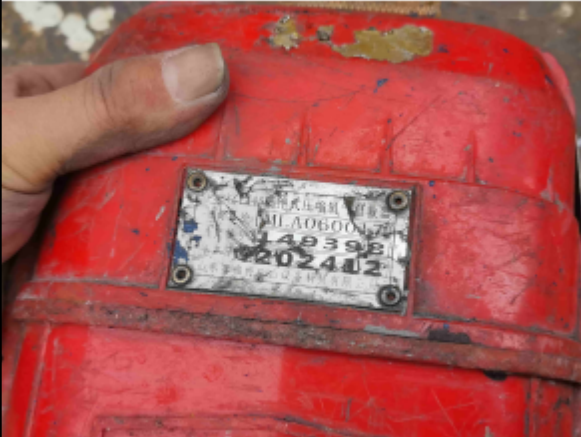
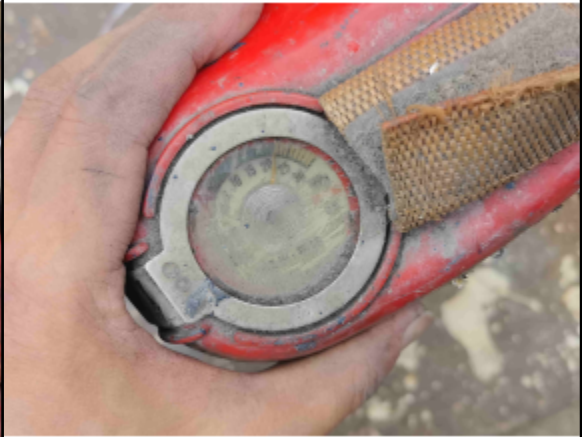
| 序号 | 样品状态 | 红色整机完好 | 出厂编号 | 149398 | | |

| 5 | H14260706864 | 结构设计及外观 | 自救器开启、封印条是否断裂，外壳是否严重破损变形 | 合格 | 合格 | GB 24502-2023《煤矿用自救器》7.3.1 a |
| | | 氧气瓶压力 (MPa) | ≥18MPa | 22 | 合格 | GB 24502-2023《煤矿用自救器》7.3.1 c |

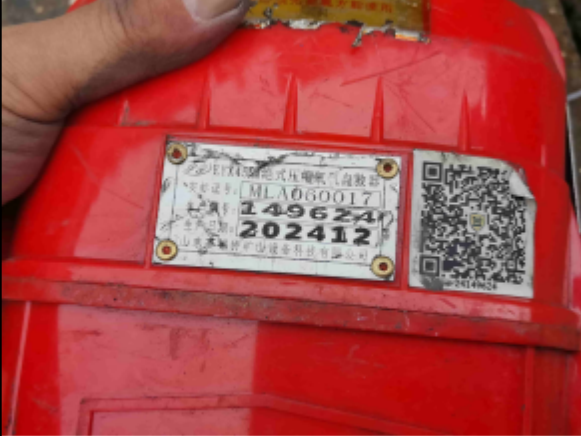
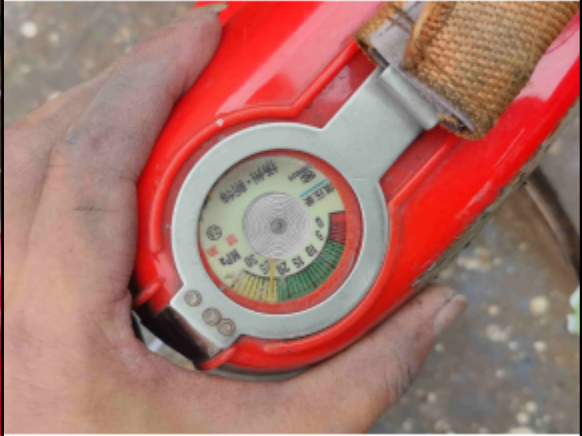
| 序号 | 样品状态 | 红色整机完好 | 出厂编号 | 149624 | | |

| 6 | H14260706865 | 结构设计及外观 | 自救器开启、封印条是否断裂，外壳是否严重破损变形 | 合格 | 合格 | GB 24502-2023《煤矿用自救器》7.3.1 a |
| | | 氧气瓶压力 (MPa) | ≥18MPa | 23 | 合格 | GB 24502-2023《煤矿用自救器》7.3.1 c |

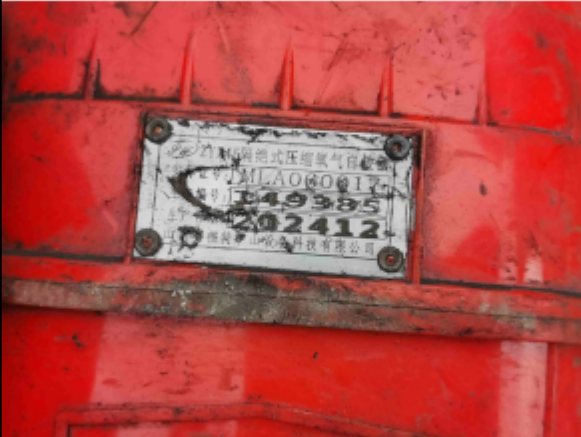
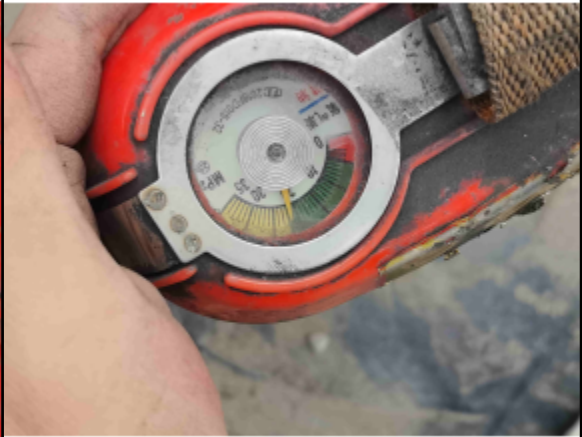
| 序号 | 样品状态 | 红色整机完好 | 出厂编号 | 149385 | | |

| 9 | H14260706868 | 结构设计及外观 | 自救器开启、封印条是否断裂，外壳是否严重破损变形 | 合格 | 合格 | GB 24502-2023《煤矿用自救器》7.3.1 a |
| | | 氧气瓶压力 (MPa) | ≥18MPa | 22 | 合格 | GB 24502-2023《煤矿用自救器》7.3.1 c |

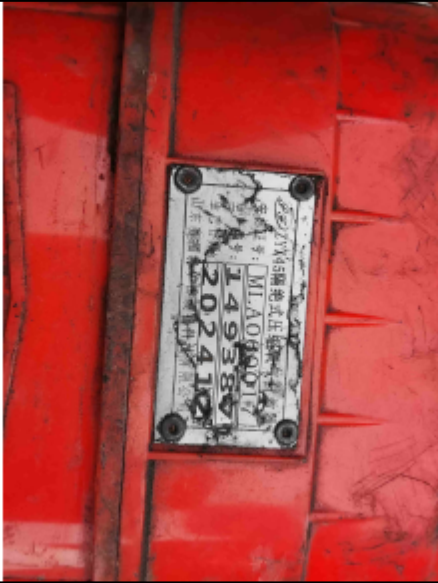
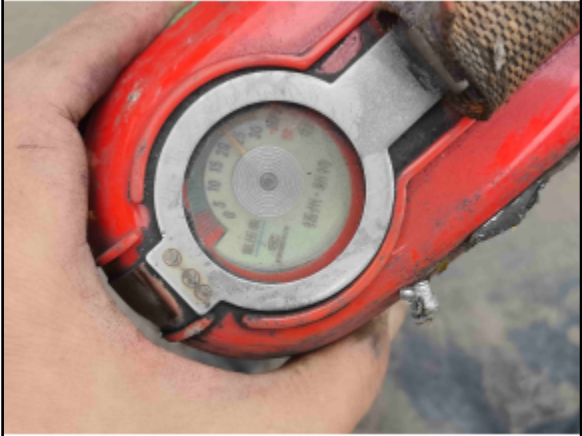
| | 样品状态 | 红色整机完好 | 出厂编号 | 149387 | | |

| 10 | H14260706869 | 结构设计及外观 | 自救器开启、封印条是否断裂，外壳是否严重破损变形 | 合格 | 合格 | GB 24502-2023《煤矿用自救器》7.3.1 a |
| | | 氧气瓶压力 (MPa) | ≥18MPa | 22 | 合格 | GB 24502-2023《煤矿用自救器》7.3.1 c |
