编号：2490230-2026

# 检测检验报告

样品名称： 隔绝式压缩氧气自救器（在用品）

规格型号： ZYX45

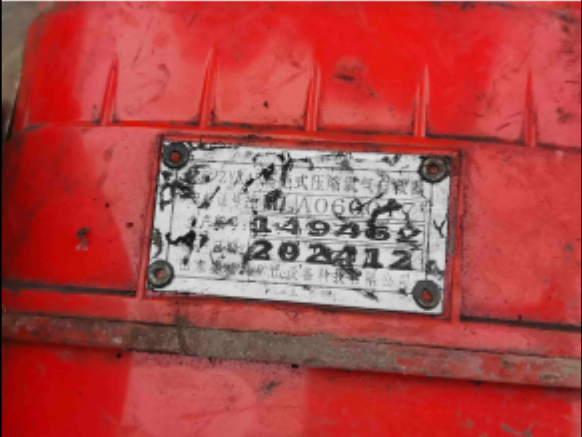
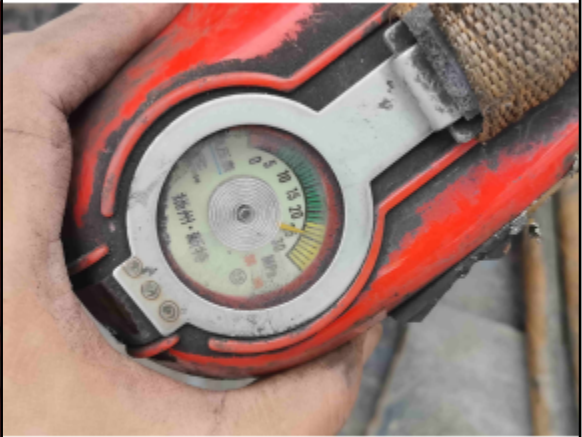
| 序号 | 样品状态 | 红色整机完好 | 出厂编号 | 149462 | | |
| 3 | H14260706872 | 结构设计及外观 | 自救器开启、封印条是否断裂，外壳是否严重破损变形 | 合格 | 合格 | GB 24502-2023《煤矿用自救器》7.3.1 a |
| | | 氧气瓶压力(MPa) | ≥18MPa | 25 | 合格 | GB 24502-2023《煤矿用自救器》7.3.1 c |

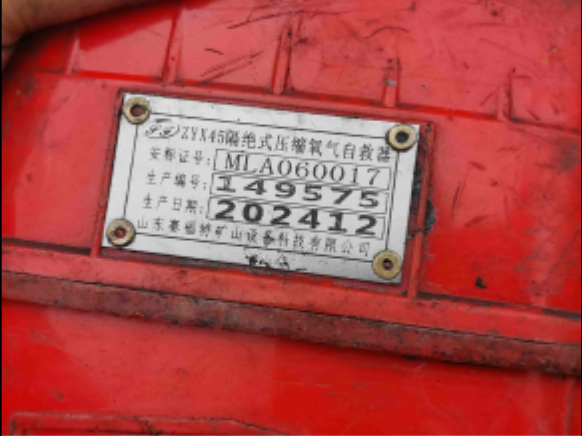
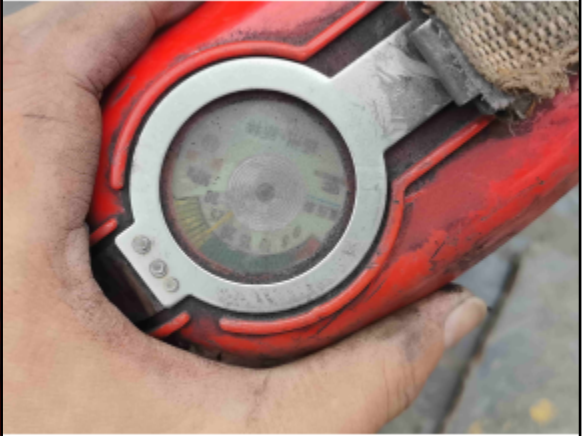
| 序号 | 样品状态 | 红色整机完好 | 出厂编号 | 149575 | | |
| 4 | H14260706873 | 结构设计及外观 | 自救器开启、封印条是否断裂，外壳是否严重破损变形 | 合格 | 合格 | GB 24502-2023《煤矿用自救器》7.3.1 a |
| | | 氧气瓶压力(MPa) | ≥18MPa | 23 | 合格 | GB 24502-2023《煤矿用自救器》7.3.1 c |

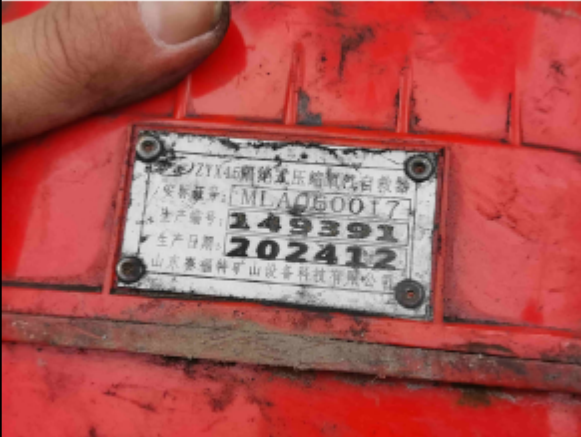
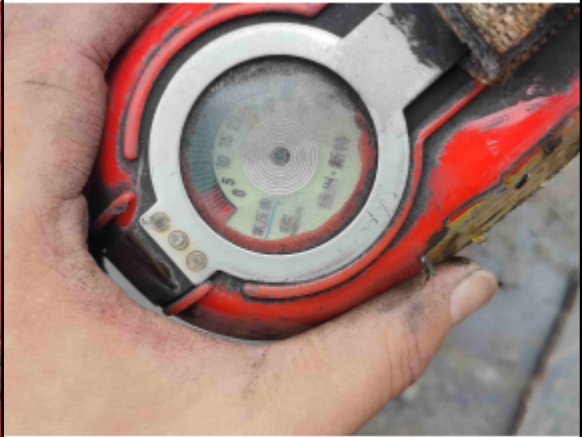
| 序号 | 样品状态 | 红色整机完好 | 出厂编号 | 149391 | | |
| 5 | H14260706874 | 结构设计及外观 | 自救器开启、封印条是否断裂，外壳是否严重破损变形 | 合格 | 合格 | GB 24502-2023《煤矿用自救器》7.3.1 a |
| | | 氧气瓶压力 (MPa) | ≥18MPa | 22 | 合格 | GB 24502-2023《煤矿用自救器》7.3.1 c |

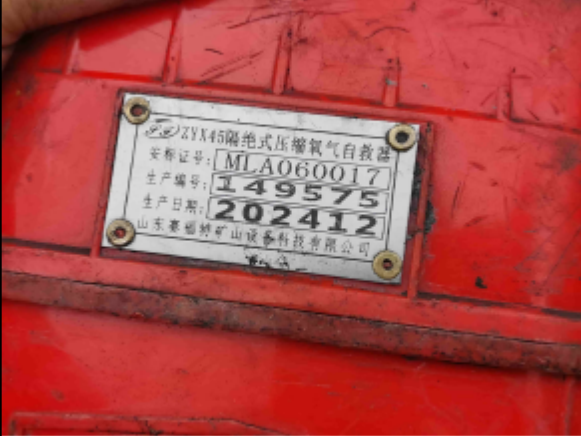
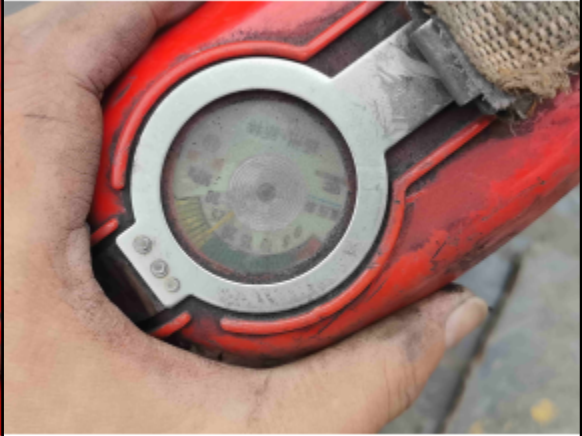
| 序号 | 样品状态 | 红色整机完好 | 出厂编号 | 148575 | | |
| 6 | H14260706875 | 结构设计及外观 | 自救器开启、封印条是否断裂，外壳是否严重破损变形 | 合格 | 合格 | GB 24502-2023《煤矿用自救器》7.3.1 a |
| | | 氧气瓶压力 (MPa) | ≥18MPa | 22 | 合格 | GB 24502-2023《煤矿用自救器》7.3.1 c |
