编号：2493017-2026

# 检测检验报告

样品名称： 隔绝式压缩氧气自救器（在用品）

规格型号： ZYX45

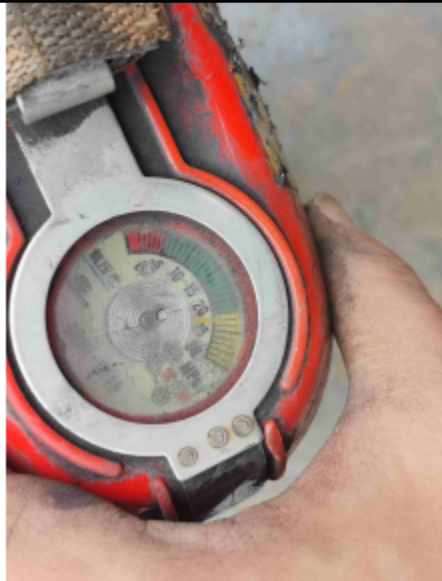
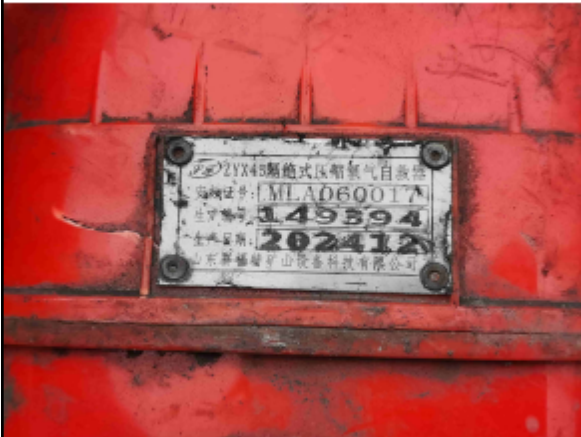
| 序号 | 样品状态 | 红 色整机完好 | 出厂编号 | 149394 | | | |

| 1 | H14260706680 | 结构设计及外观 | 自救器开启、封印条是否断裂，外壳是否严重破损变形 | 合格 | 合格 | GB 24502-2023《煤矿用自救器》7.3.1 a | |
| | | 氧气瓶压力 (MPa) | ≥18MPa | 22 | 合格 | GB 24502-2023《煤矿用自救器》7.3.1 c | |

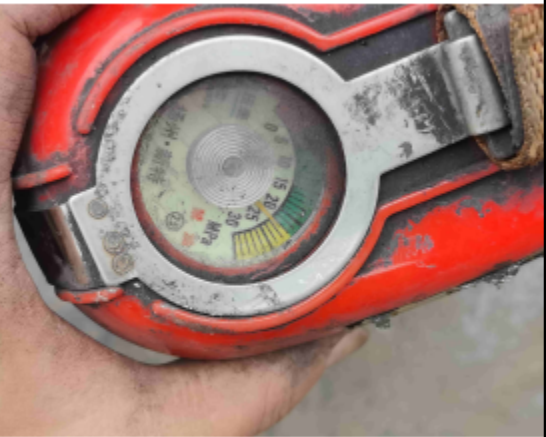
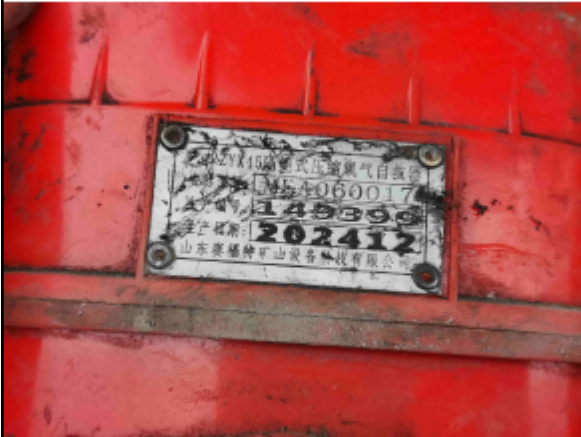
| 序号 | 样品状态 | 红色整机完好 | 出厂编号 | 149399 | | | |

| 2 | H14260706681 | 结构设计及外观 | 自救器开启、封印条是否断裂，外壳是否严重破损变形 | 合格 | 合格 | GB 24502-2023《煤矿用自救器》7.3.1 a | |
| | | 氧气瓶压力 (MPa) | ≥18MPa | 22 | 合格 | GB 24502-2023《煤矿用自救器》7.3.1 c | |

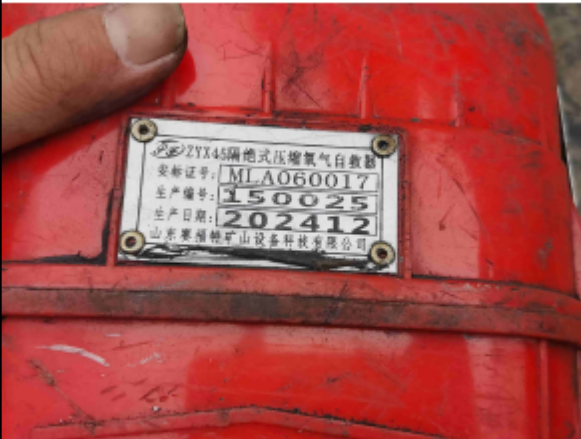
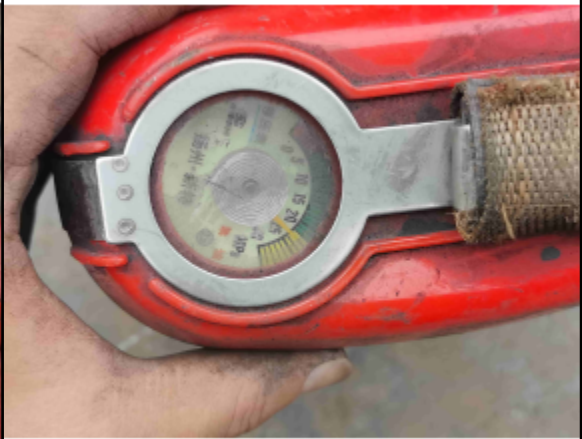
| 序号 | 样品状态 | 红色整机完好 | 出厂编号 | 150025 | | |

| 3 | H14260706682 | 结构设计及外观 | 自救器开启、封印条是否断裂，外壳是否严重破损变形 | 合格 | 合格 | GB 24502-2023《煤矿用自救器》7.3.1 a |
| | | 氧气瓶压力(MPa) | ≥18MPa | 22 | 合格 | GB 24502-2023《煤矿用自救器》7.3.1 c |

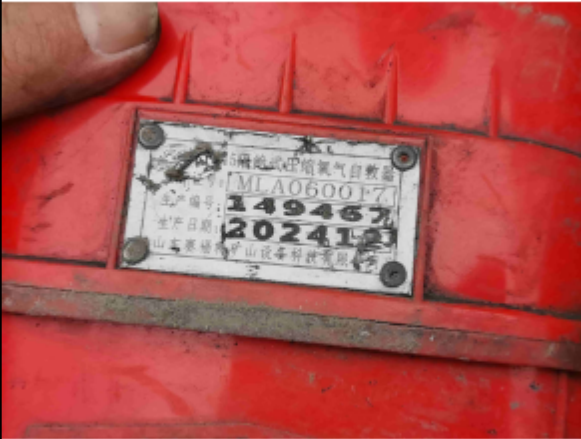
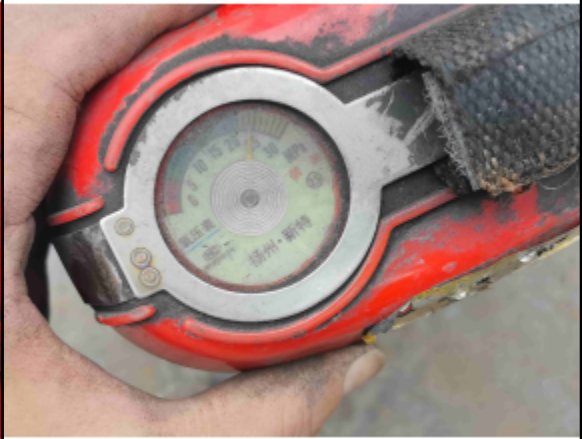
| 序号 | 样品状态 | 红色整机完好 | 出厂编号 | 149467 | | |

| 4 | H14260706683 | 结构设计及外观 | 自救器开启、封印条是否断裂，外壳是否严重破损变形 | 合格 | 合格 | GB 24502-2023《煤矿用自救器》7.3.1 a |
| | | 氧气瓶压力(MPa) | ≥18MPa | 24 | 合格 | GB 24502-2023《煤矿用自救器》7.3.1 c |

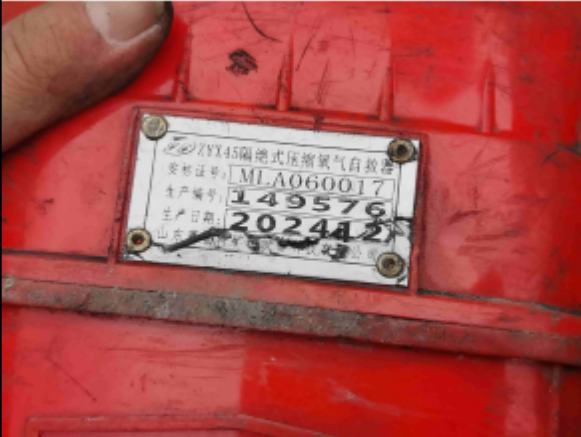
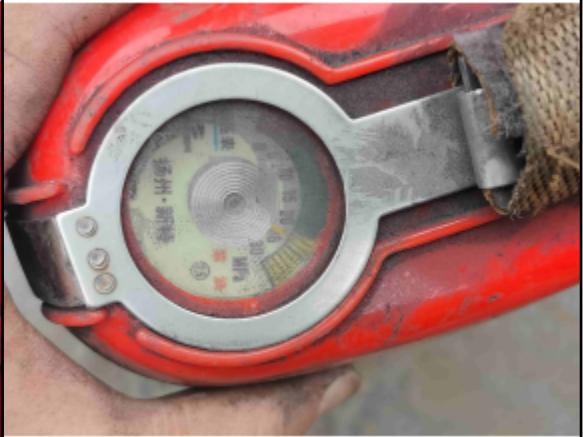
| 序号 | 样品状态 | 红色整机完好 | 出厂编号 | 148576 | | |

| 7 | H14260706686 | 结构设计及外观 | 自救器开启、封印条是否断裂，外壳是否严重破损变形 | 合格 | 合格 | GB 24502-2023《煤矿用自救器》7.3.1 a |
| | | 氧气瓶压力(MPa) | ≥18MPa | 23 | 合格 | GB 24502-2023《煤矿用自救器》7.3.1 c |

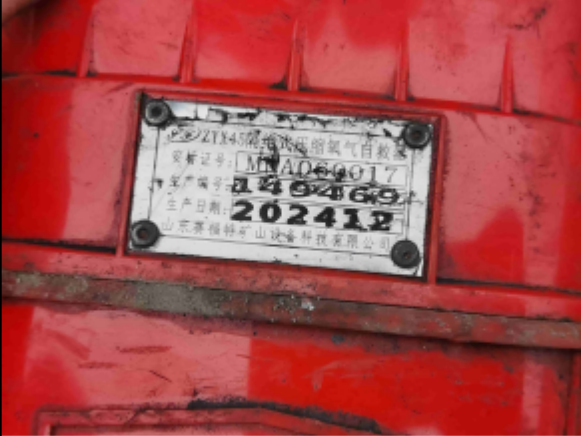
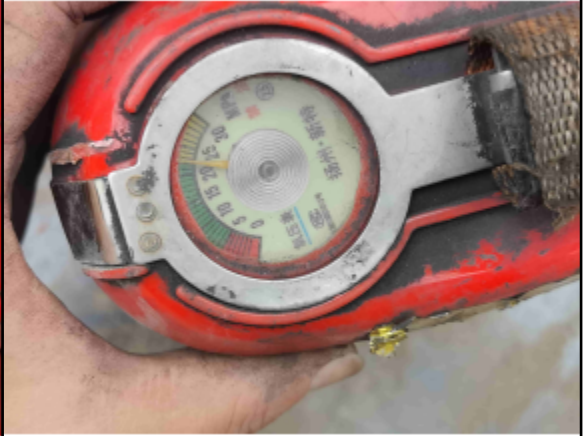
| 序号 | 样品状态 | 红色整机完好 | 出厂编号 | 149469 | | |

| 8 | H14260706687 | 结构设计及外观 | 自救器开启、封印条是否断裂，外壳是否严重破损变形 | 合格 | 合格 | GB 24502-2023《煤矿用自救器》7.3.1 a |
| | | 氧气瓶压力(MPa) | ≥18MPa | 23 | 合格 | GB 24502-2023《煤矿用自救器》7.3.1 c |
