# 检测检验报告

样品名称： 隔绝式压缩氧气自救器（在用品）

规格型号： ZYX45

| 检验地点 | 锦界煤矿 | 检验类别 | 委托检测 |

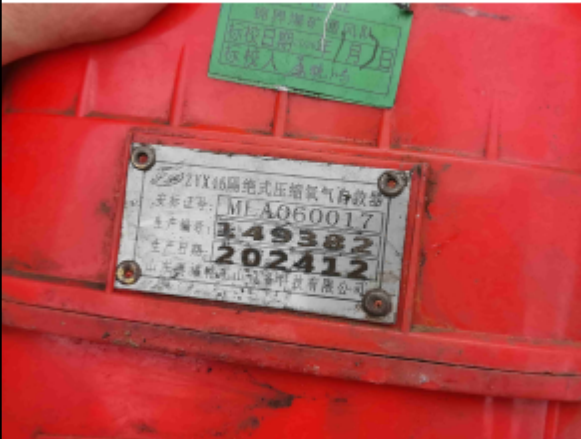
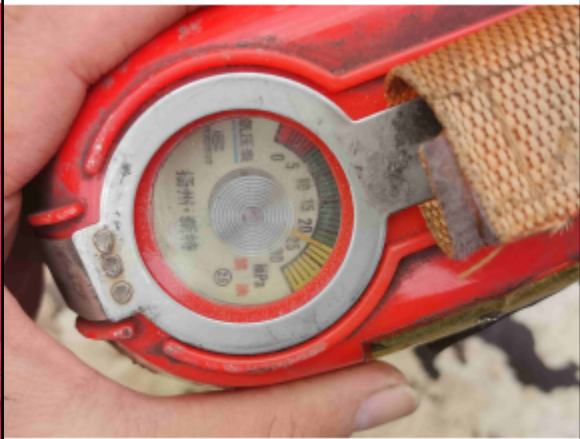
| 序号 | 样品状态 | 红色整机完好 | 出厂编号 | 149382 | | |
| 1 | H14260706690 | 结构设计及外观 | 自救器开启、封印条是否断裂，外壳是否严重破损变形 | 合格 | 合格 | GB 24502-2023《煤矿用自救器》7.3.1 a |
| | | 氧气瓶压力 (MPa) | ≥18MPa | 22 | 合格 | GB 24502-2023《煤矿用自救器》7.3.1 c |

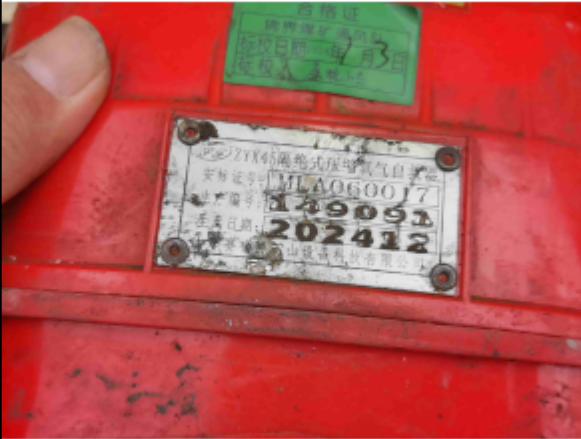
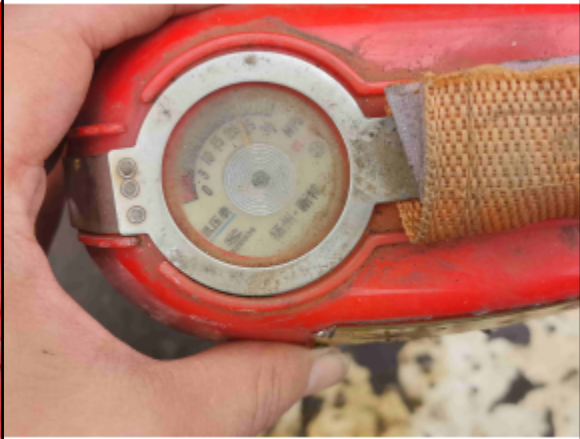
| 序号 | 样品状态 | 红色整机完好 | 出厂编号 | 149091 | | |
| 2 | H14260706691 | 结构设计及外观 | 自救器开启、封印条是否断裂，外壳是否严重破损变形 | 合格 | 合格 | GB 24502-2023《煤矿用自救器》7.3.1 a |
| | | 氧气瓶压力 (MPa) | ≥18MPa | 22 | 合格 | GB 24502-2023《煤矿用自救器》7.3.1 c |
