# 检测检验报告

样品名称： 隔绝式压缩氧气自救器（在用品）  
规格型号： ZYX-45 (S)  
委托单位：  
报告日期： 2026-08-31

| 依据标准 | GB 24502-2023 《煤矿用自救器》 | | |

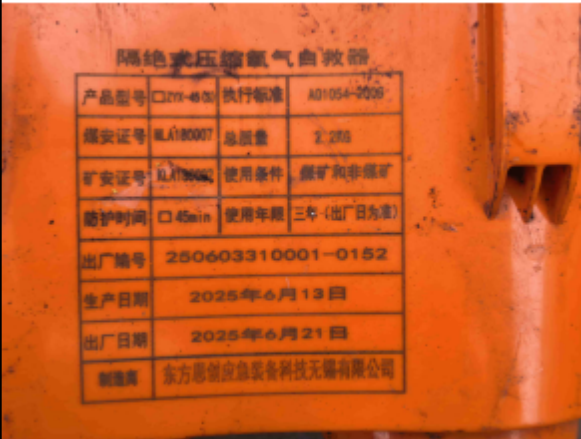
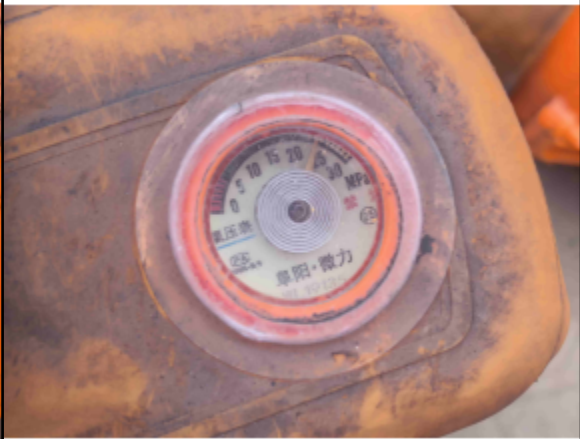
| 序号 | 样品状态 | 橙色整机完好 | 出厂编号 | 250603310001-0152 | | |

| 1 | H14260706719 | 结构设计及外观 | 自救器开启、封印条是否断裂，外壳是否严重破损变形 | 合格 | 合格 | GB 24502-2023《煤矿用自救器》7.3.1 a |
| | | 氧气瓶压力 (MPa) | ≥18MPa | 23 | 合格 | GB 24502-2023《煤矿用自救器》7.3.1 c |

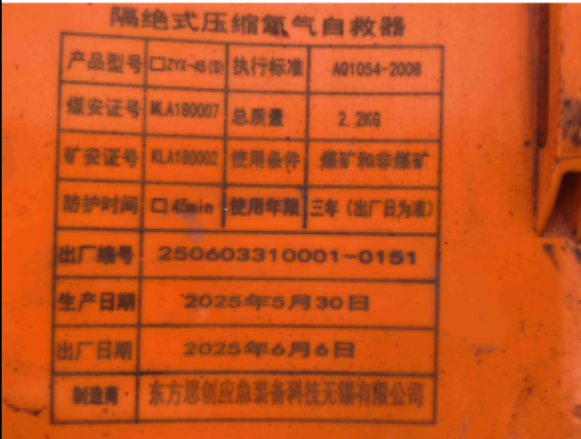
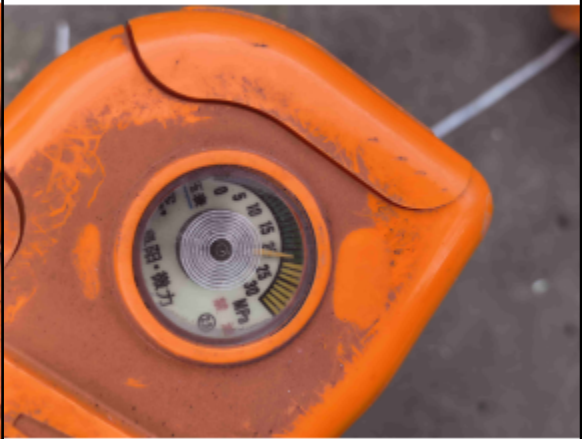
| 序号 | 样品状态 | 橙色整机完好 | 出厂编号 | 250603310001-0151 | | |

| 3 | H14260706721 | 结构设计及外观 | 自救器开启、封印条是否断裂，外壳是否严重破损变形 | 合格 | 合格 | GB 24502-2023《煤矿用自救器》7.3.1 a |
| | | 氧气瓶压力(MPa) | ≥18MPa | 22 | 合格 | GB 24502-2023《煤矿用自救器》7.3.1 c |

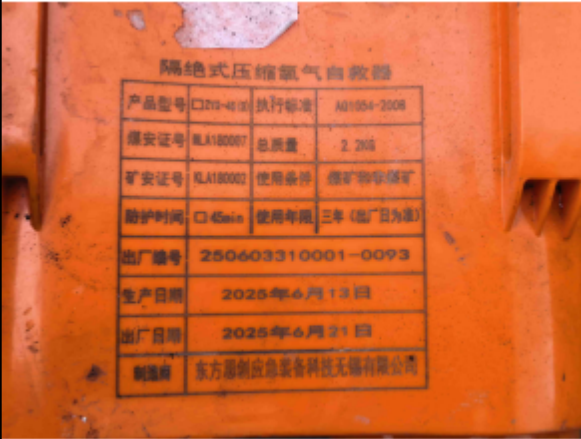
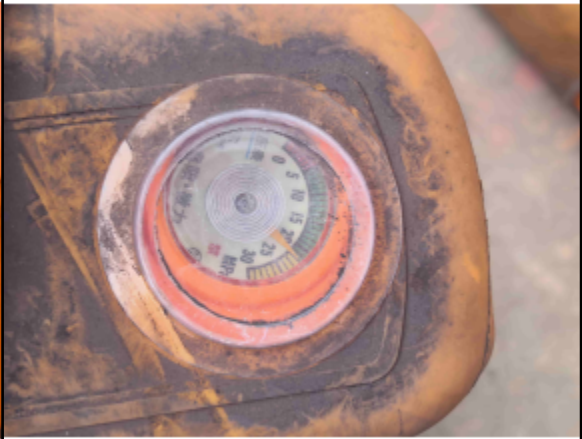
| 序号 | 样品状态 | 橙色整机完好 | 出厂编号 | 250603310001-0093 | | |

| 4 | H14260706722 | 结构设计及外观 | 自救器开启、封印条是否断裂，外壳是否严重破损变形 | 合格 | 合格 | GB 24502-2023《煤矿用自救器》7.3.1 a |
| | | 氧气瓶压力(MPa) | ≥18MPa | 22 | 合格 | GB 24502-2023《煤矿用自救器》7.3.1 c |

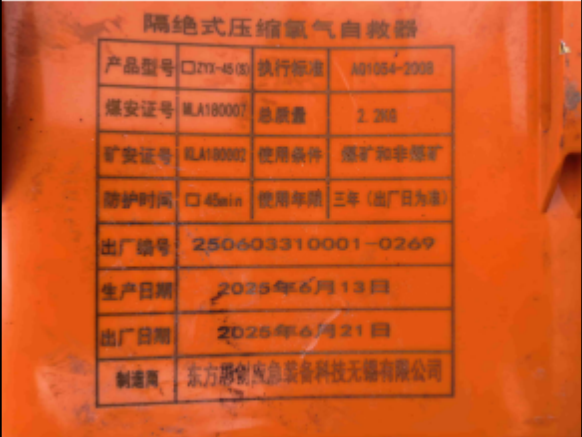
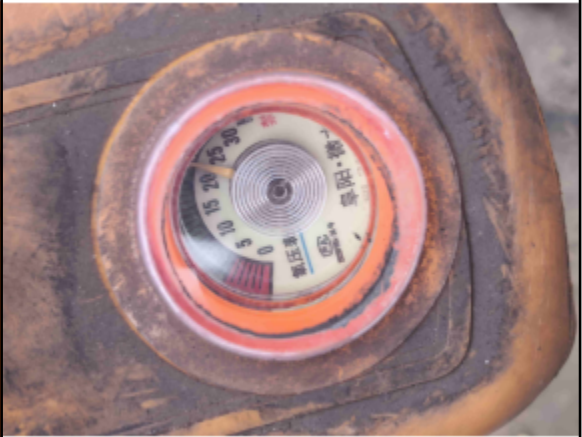
| 序号 | 样品状态 | 橙色整机完好 | 出厂编号 | 250603310001-0269 | | |

| 7 | H14260706725 | 结构设计及外观 | 自救器开启、封印条是否断裂，外壳是否严重破损变形 | 合格 | 合格 | GB 24502-2023《煤矿用自救器》7.3.1 a |
| | | 氧气瓶压力(MPa) | ≥18MPa | 22 | 合格 | GB 24502-2023《煤矿用自救器》7.3.1 c |

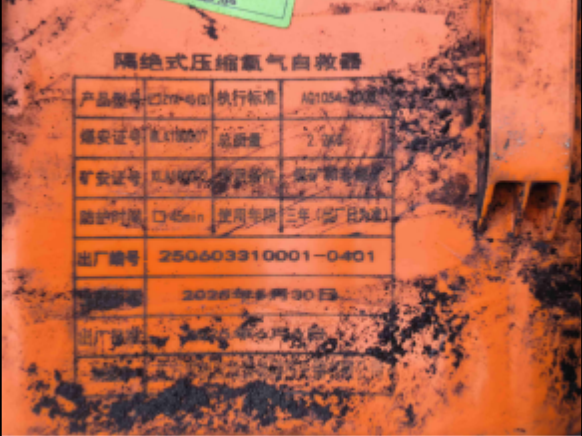
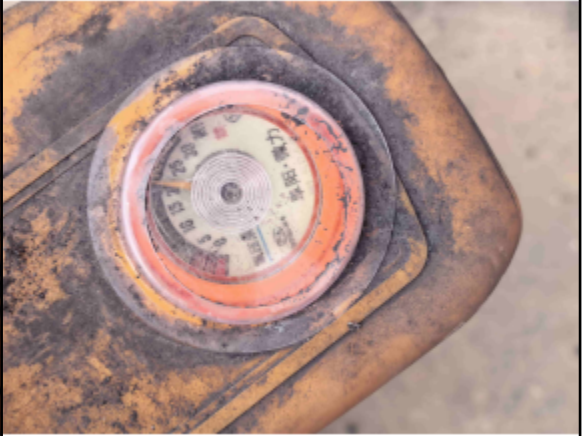
| 序号 | 样品状态 | 橙色整机完好 | 出厂编号 | 250603310001-0401 | | |

| 8 | H14260706726 | 结构设计及外观 | 自救器开启、封印条是否断裂，外壳是否严重破损变形 | 合格 | 合格 | GB 24502-2023《煤矿用自救器》7.3.1 a |
| | | 氧气瓶压力(MPa) | ≥18MPa | 22 | 合格 | GB 24502-2023《煤矿用自救器》7.3.1 c |

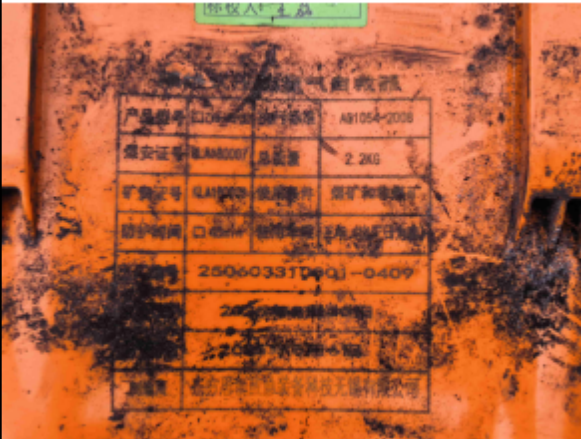
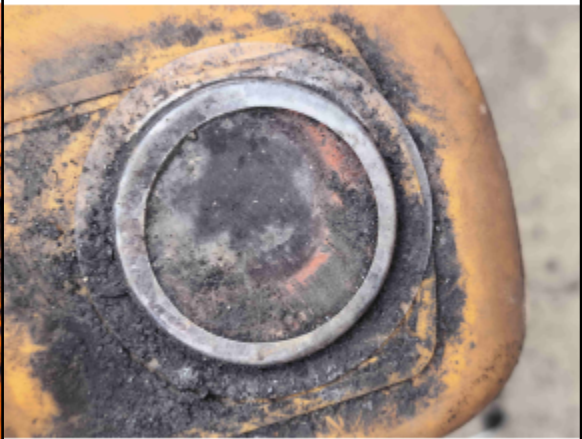
| 序号 | 样品状态 | 橙色整机完好 | 出厂编号 | 250603310001-0409 | | |

| 9 | H14260706727 | 结构设计及外观 | 自救器开启、封印条是否断裂，外壳是否严重破损变形 | 合格 | 合格 | GB 24502-2023《煤矿用自救器》7.3.1 a |
| | | 氧气瓶压力 (MPa) | ≥18MPa | 22 | 合格 | GB 24502-2023《煤矿用自救器》7.3.1 c |

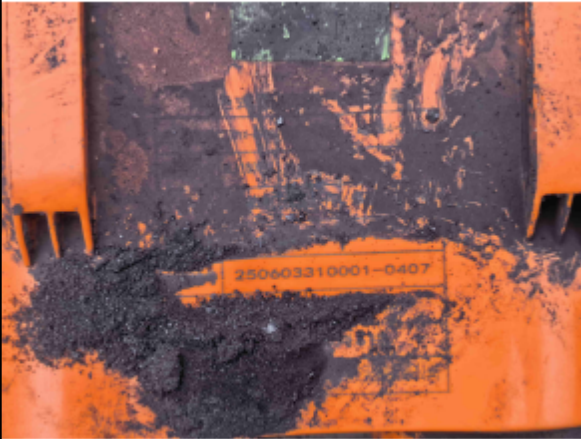
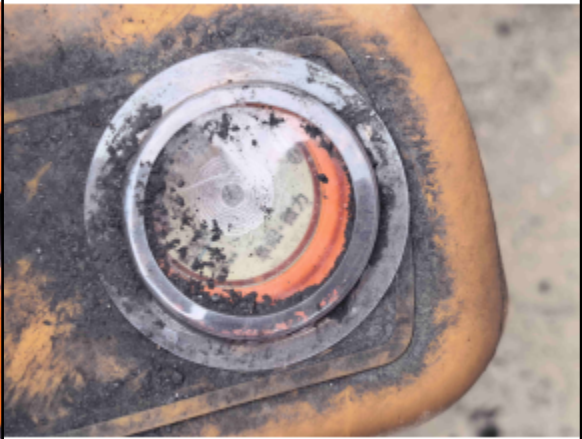
| 序号 | 样品状态 | 橙色整机完好 | 出厂编号 | 250603310001-0407 | | |

| 10 | H14260706728 | 结构设计及外观 | 自救器开启、封印条是否断裂，外壳是否严重破损变形 | 合格 | 合格 | GB 24502-2023《煤矿用自救器》7.3.1 a |
| | | 氧气瓶压力 (MPa) | ≥18MPa | 22 | 合格 | GB 24502-2023《煤矿用自救器》7.3.1 c |
