# 检测检验报告

样品名称： 隔绝式压缩氧气自救器（在用品）  
规格型号： ZYX-45 (S)  
委托单位：  
报告日期： 2026-08-31

| 检验项目 | 结构设计及外观、氧气瓶压力 | | |
| 依据标准 | GB 24502-2023 《煤矿用自救器》 | | |

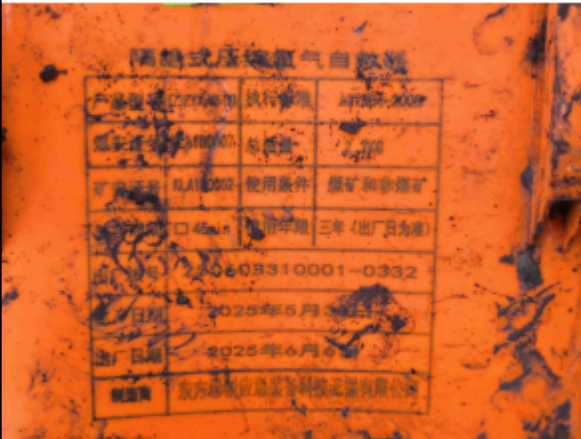
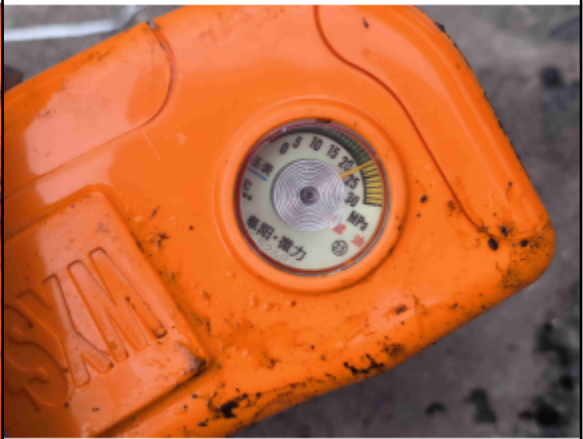
| 序号 | 样品状态 | 橙色整机完好 | 出厂编号 | 250603310001-0332 | | |

| 1 | H14260706729 | 结构设计及外观 | 自救器开启、封印条是否断裂，外壳是否严重破损变形 | 合格 | 合格 | GB 24502-2023《煤矿用自救器》7.3.1 a |
| | | 氧气瓶压力(MPa) | ≥18MPa | 22 | 合格 | GB 24502-2023《煤矿用自救器》7.3.1 c |

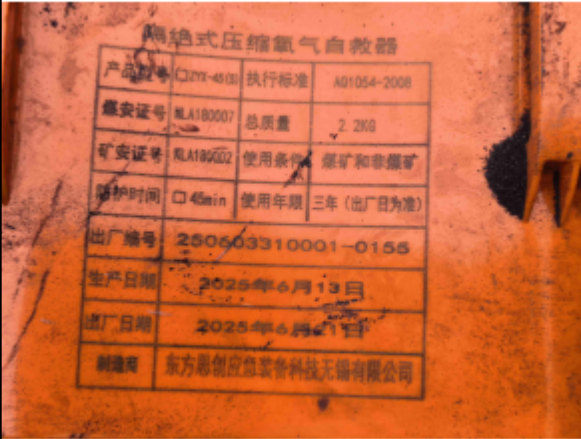
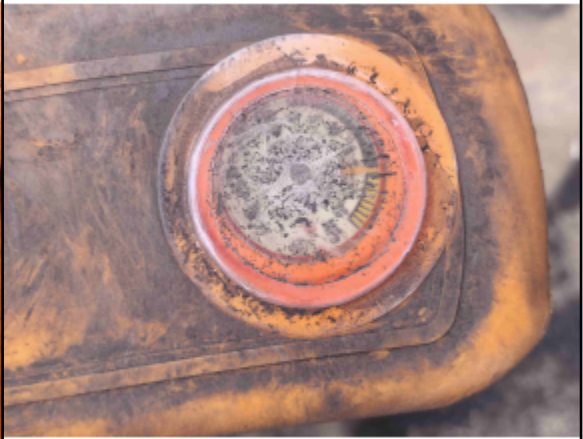
| 序号 | 样品状态 | 橙色整机完好 | 出厂编号 | 250603310001-0155 | | |

| 2 | H14260706730 | 结构设计及外观 | 自救器开启、封印条是否断裂，外壳是否严重破损变形 | 合格 | 合格 | GB 24502-2023《煤矿用自救器》7.3.1 a |
| | | 氧气瓶压力(MPa) | ≥18MPa | 21 | 合格 | GB 24502-2023《煤矿用自救器》7.3.1 c |

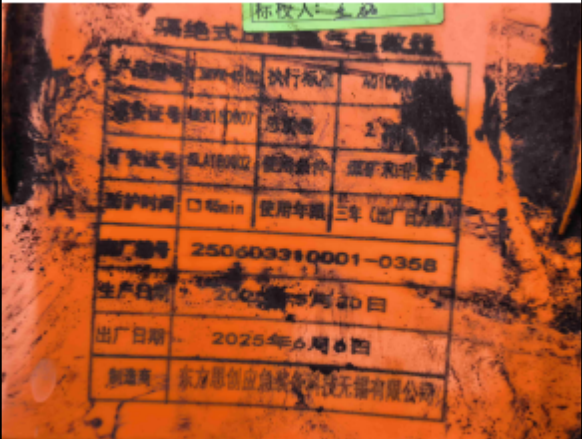
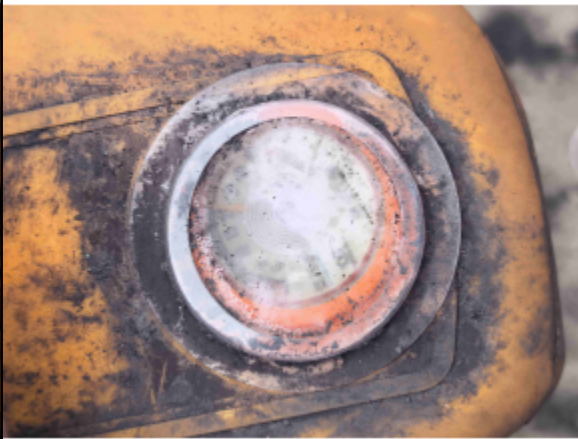
| 序号 | 样品状态 | 橙色整机完好 | 出厂编号 | 250603310001-358 | | |

| 3 | H14260706731 | 结构设计及外观 | 自救器开启、封印条是否断裂，外壳是否严重破损变形 | 合格 | 合格 | GB 24502-2023《煤矿用自救器》7.3.1 a |
| | | 氧气瓶压力(MPa) | ≥18MPa | 21 | 合格 | GB 24502-2023《煤矿用自救器》7.3.1 c |

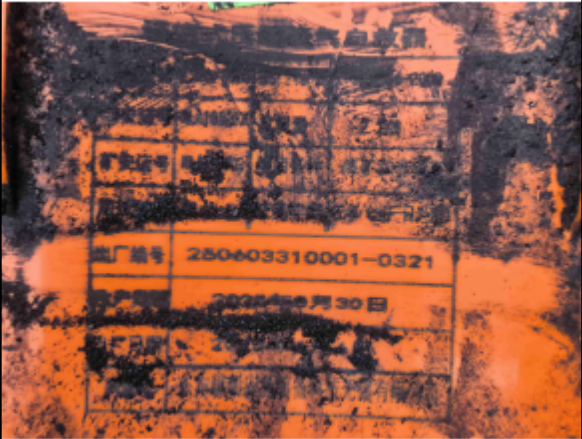
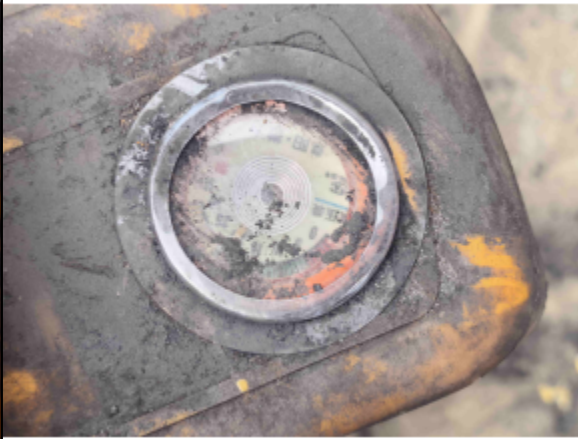
| 序号 | 样品状态 | 橙色整机完好 | 出厂编号 | 250603310001-0321 | | |

| 4 | H14260706732 | 结构设计及外观 | 自救器开启、封印条是否断裂，外壳是否严重破损变形 | 合格 | 合格 | GB 24502-2023《煤矿用自救器》7.3.1 a |
| | | 氧气瓶压力(MPa) | ≥18MPa | 22 | 合格 | GB 24502-2023《煤矿用自救器》7.3.1 c |

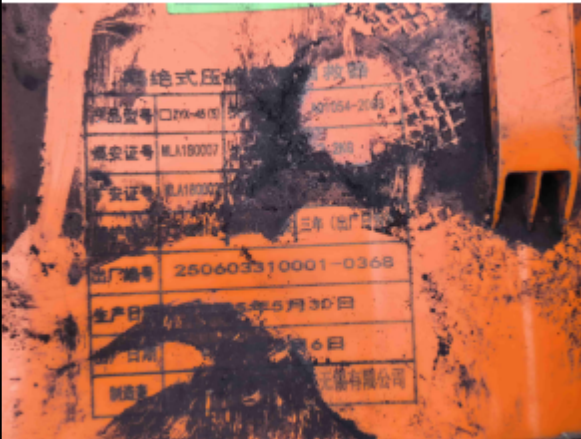
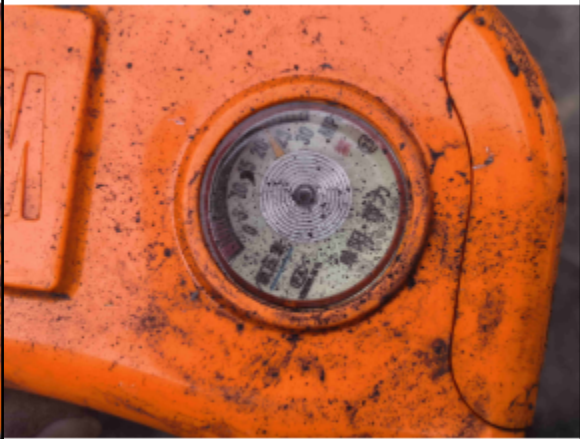
| 序号 | 样品状态 | 橙色整机完好 | 出厂编号 | 250603310001-0368 | | |

| 5 | H14260706733 | 结构设计及外观 | 自救器开启、封印条是否断裂，外壳是否严重破损变形 | 合格 | 合格 | GB 24502-2023《煤矿用自救器》7.3.1 a |
| | | 氧气瓶压力(MPa) | ≥18MPa | 22 | 合格 | GB 24502-2023《煤矿用自救器》7.3.1 c |

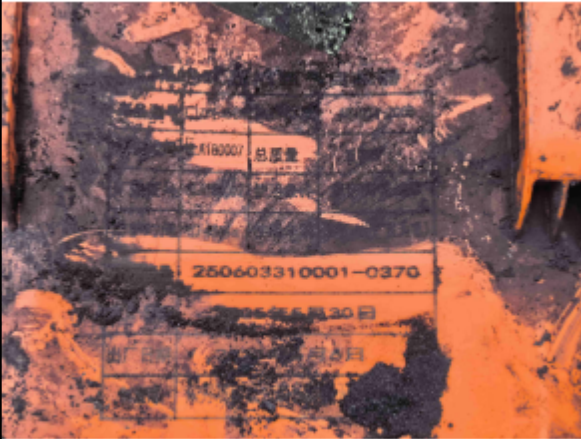
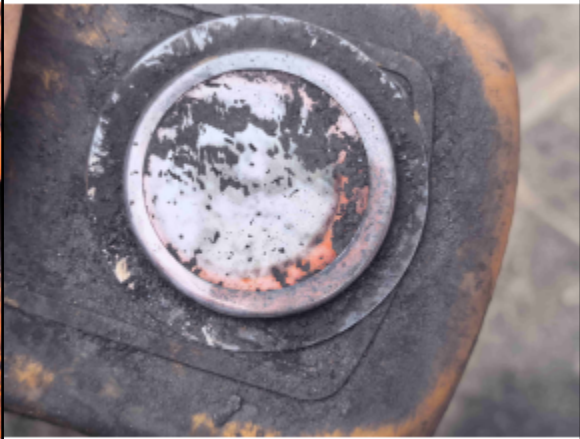
| 序号 | 样品状态 | 橙色整机完好 | 出厂编号 | 250603310001-0370 | | |

| 6 | H14260706734 | 结构设计及外观 | 自救器开启、封印条是否断裂，外壳是否严重破损变形 | 合格 | 合格 | GB 24502-2023《煤矿用自救器》7.3.1 a |
| | | 氧气瓶压力(MPa) | ≥18MPa | 22 | 合格 | GB 24502-2023《煤矿用自救器》7.3.1 c |

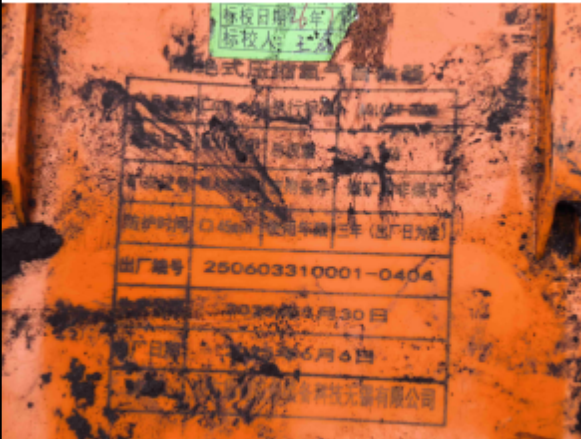
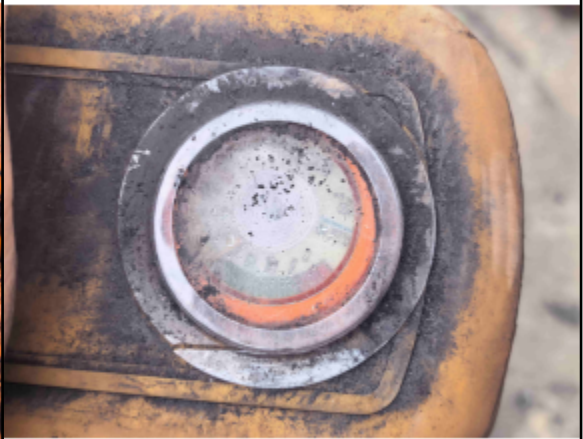
| 序号 | 样品状态 | 橙色整机完好 | 出厂编号 | 250603310001-0404 | | |

| | | 结构设计及外观 | 自救器开启、封印条是否断裂，外壳是否严重破损变形 | 合格 | 合格 | GB 24502-2023《煤矿用自救器》7.3.1 a |
| 7 | H14260706735 | 氧气瓶压力(MPa) | ≥18MPa | 22 | 合格 | GB 24502-2023《煤矿用自救器》7.3.1 c |

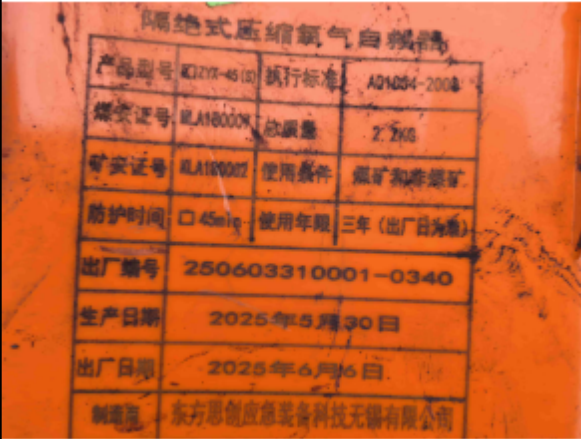
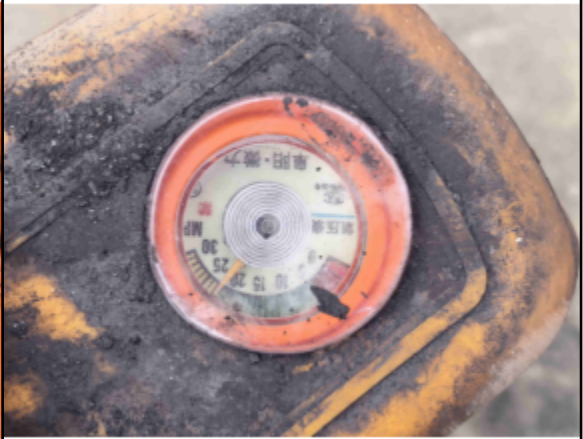
| 序号 | 样品状态 | 橙色整机完好 | 出厂编号 | 250603310001-0340 | | |

| | | 结构设计及外观 | 自救器开启、封印条是否断裂，外壳是否严重破损变形 | 合格 | 合格 | GB 24502-2023《煤矿用自救器》7.3.1 a |
| 8 | H14260706736 | 氧气瓶压力(MPa) | ≥18MPa | 22 | 合格 | GB 24502-2023《煤矿用自救器》7.3.1 c |

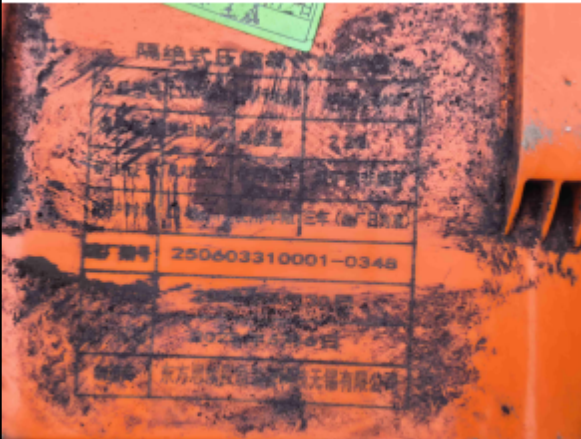
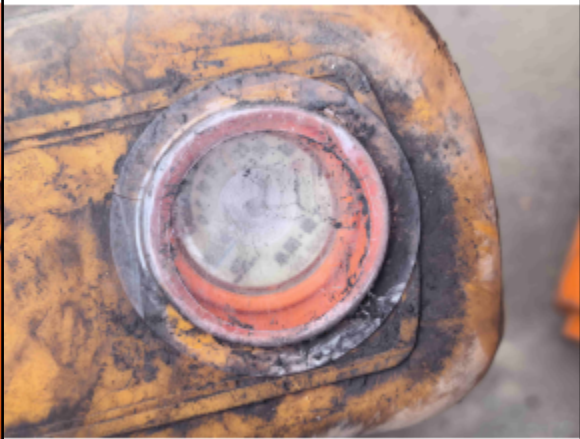
| 序号 | 样品状态 | 橙色整机完好 | 出厂编号 | 250603310001-0348 | | |

| | | 结构设计及外观 | 自救器开启、封印条是否断裂，外壳是否严重破损变形 | 合格 | 合格 | GB 24502-2023《煤矿用自救器》7.3.1 a |
| 9 | H14260706737 | 氧气瓶压力(MPa) | ≥18MPa | 21 | 合格 | GB 24502-2023《煤矿用自救器》7.3.1 c |

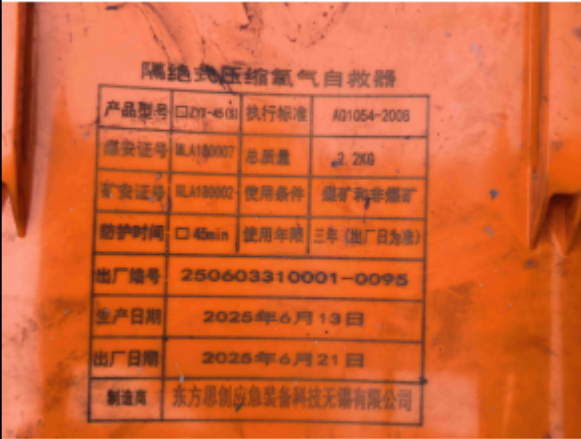
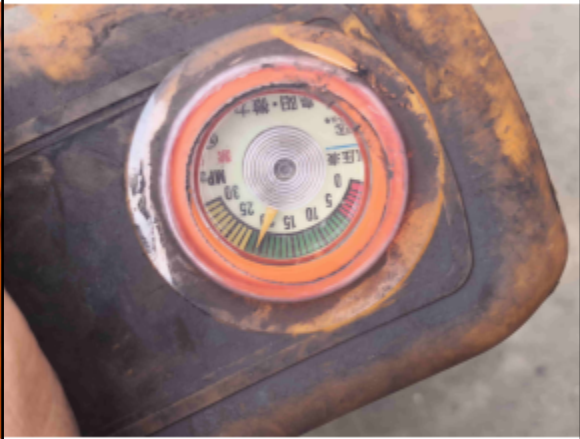
| 序号 | 样品状态 | 橙色整机完好 | 出厂编号 | 250603310001-0095 | | |

| | | 结构设计及外观 | 自救器开启、封印条是否断裂，外壳是否严重破损变形 | 合格 | 合格 | GB 24502-2023《煤矿用自救器》7.3.1 a |
| 10 | H14260706738 | 氧气瓶压力(MPa) | ≥18MPa | 22 | 合格 | GB 24502-2023《煤矿用自救器》7.3.1 c |
