# 检测检验报告

样品名称： 隔绝式压缩氧气自救器（在用品）

规格型号： ZYX-45 (S)

| 依据标准 | GB 24502-2023 《煤矿用自救器》 | | |

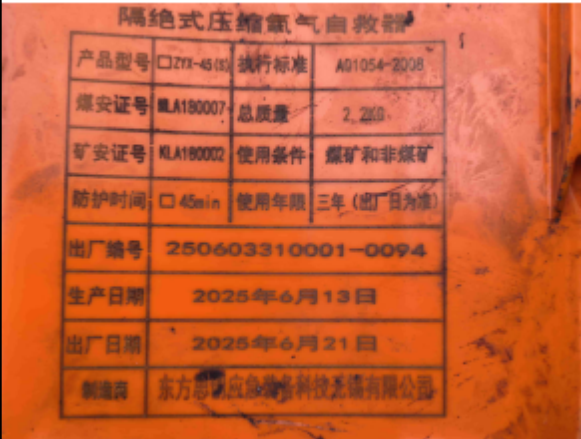
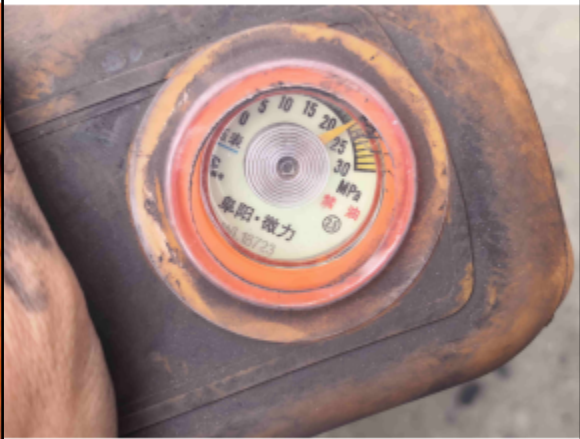
| 序号 | 样品状态 | 橙色整机完好 | 出厂编号 | 250603300001-0094 | | |

| 1 | H14260706739 | 结构设计及外观 | 自救器开启、封印条是否断裂，外壳是否严重破损变形 | 合格 | 合格 | GB 24502-2023《煤矿用自救器》7.3.1 a |
| | | 氧气瓶压力(MPa) | ≥18MPa | 21 | 合格 | GB 24502-2023《煤矿用自救器》7.3.1 c |

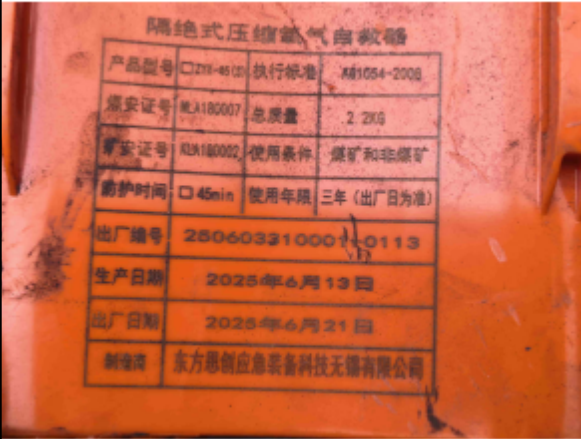
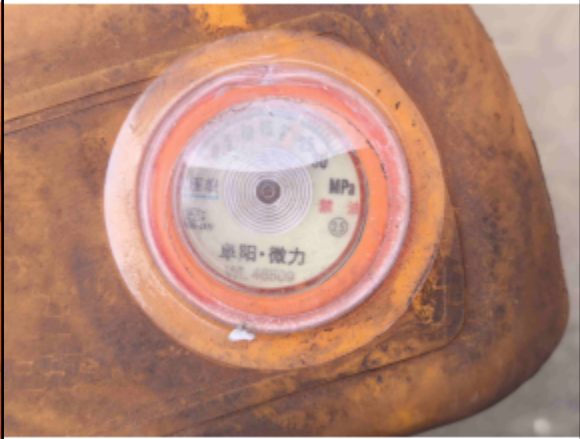
| 序号 | 样品状态 | 橙色整机完好 | 出厂编号 | 250603300001-0113 | | |

| 2 | H14260706740 | 结构设计及外观 | 自救器开启、封印条是否断裂，外壳是否严重破损变形 | 合格 | 合格 | GB 24502-2023《煤矿用自救器》7.3.1 a |
| | | 氧气瓶压力(MPa) | ≥18MPa | 22 | 合格 | GB 24502-2023《煤矿用自救器》7.3.1 c |

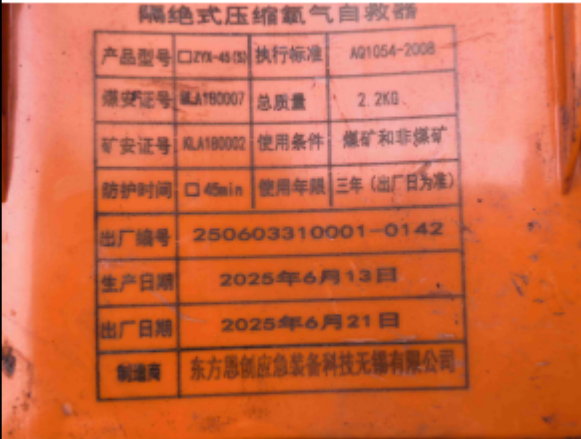
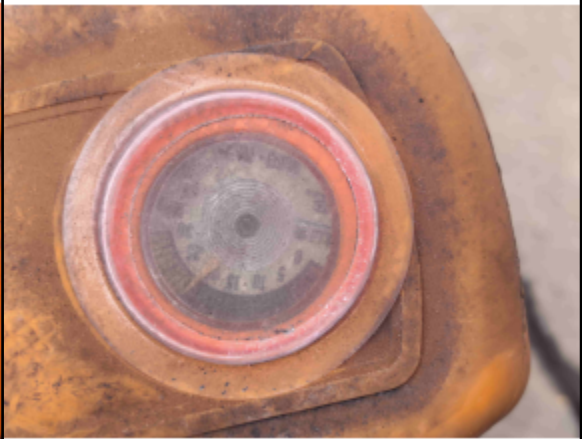
| 序号 | 样品状态 | 橙色整机完好 | 出厂编号 | 250603300001-0142 | | |

| 3 | H14260706741 | 结构设计及外观 | 自救器开启、封印条是否断裂，外壳是否严重破损变形 | 合格 | 合格 | GB 24502-2023《煤矿用自救器》7.3.1 a |
| | | 氧气瓶压力(MPa) | ≥18MPa | 23 | 合格 | GB 24502-2023《煤矿用自救器》7.3.1 c |

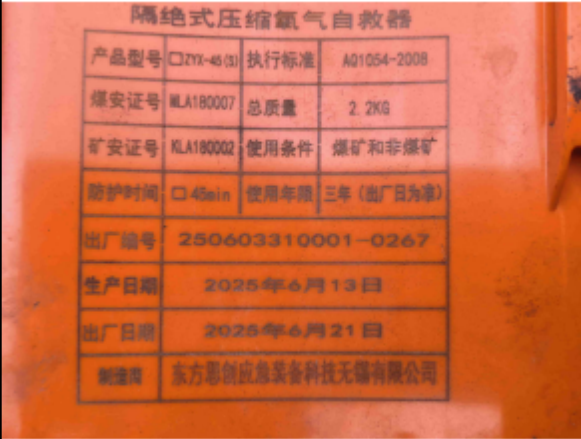
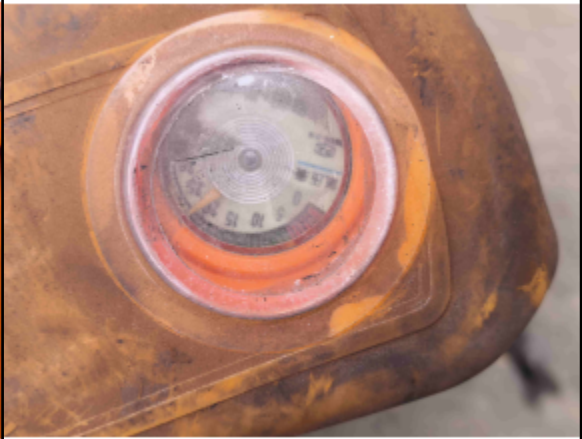
| 序号 | 样品状态 | 橙色整机完好 | 出厂编号 | 250603300001-0267 | | |

| 4 | H14260706742 | 结构设计及外观 | 自救器开启、封印条是否断裂，外壳是否严重破损变形 | 合格 | 合格 | GB 24502-2023《煤矿用自救器》7.3.1 a |
| | | 氧气瓶压力(MPa) | ≥18MPa | 22 | 合格 | GB 24502-2023《煤矿用自救器》7.3.1 c |

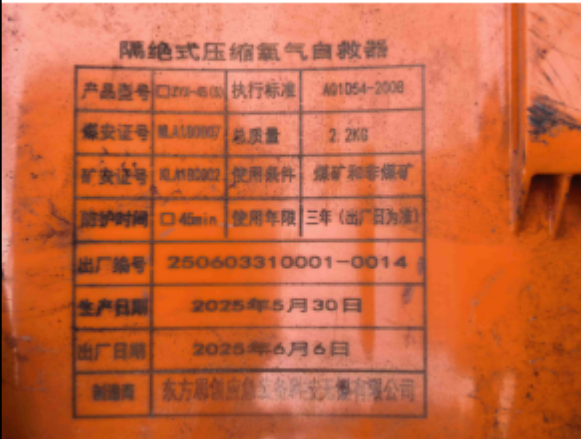
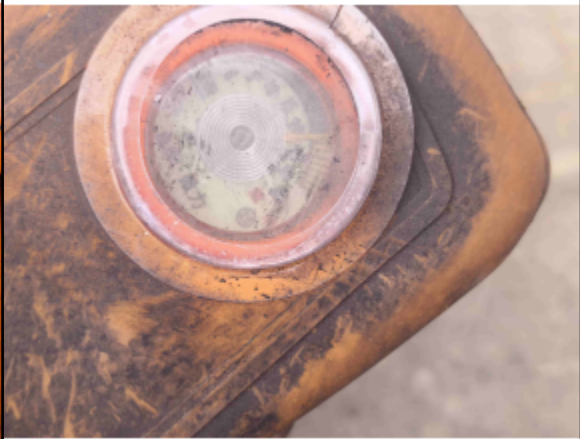
| 序号 | 样品状态 | 橙色整机完好 | 出厂编号 | 250603300001-0014 | | |

| 7 | H14260706745 | 结构设计及外观 | 自救器开启、封印条是否断裂，外壳是否严重破损变形 | 合格 | 合格 | GB 24502-2023《煤矿用自救器》7.3.1 a |
| | | 氧气瓶压力(MPa) | ≥18MPa | 22 | 合格 | GB 24502-2023《煤矿用自救器》7.3.1 c |

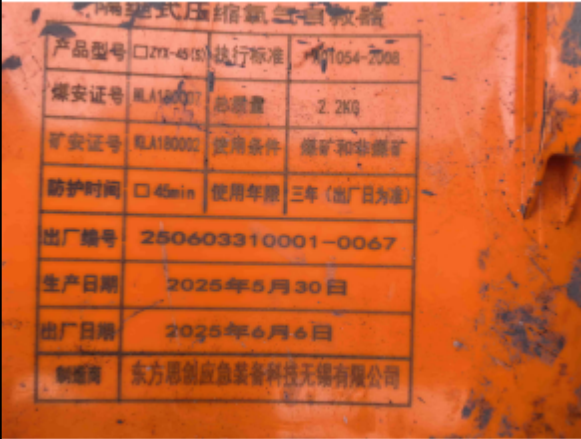
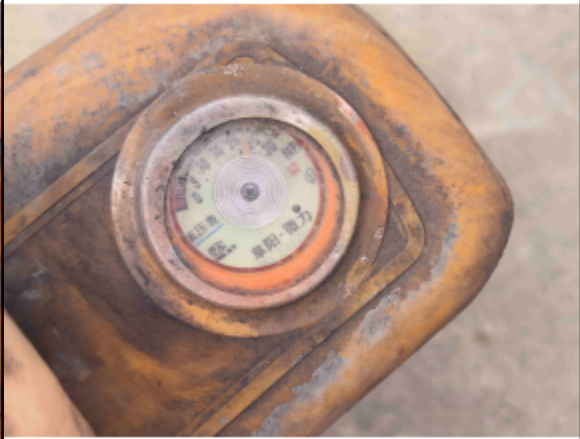
| 序号 | 样品状态 | 橙色整机完好 | 出厂编号 | 250603300001-0067 | | |

| 8 | H14260706746 | 结构设计及外观 | 自救器开启、封印条是否断裂，外壳是否严重破损变形 | 合格 | 合格 | GB 24502-2023《煤矿用自救器》7.3.1 a |
| | | 氧气瓶压力(MPa) | ≥18MPa | 21 | 合格 | GB 24502-2023《煤矿用自救器》7.3.1 c |

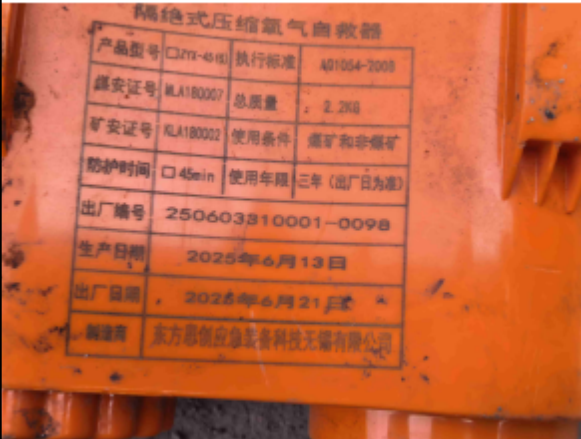
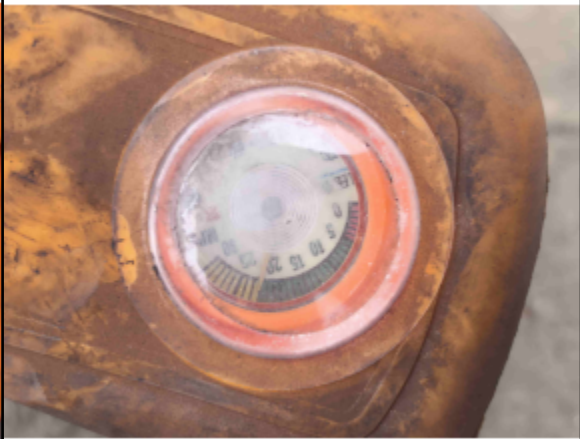
| 序号 | 样品状态 | 橙色整机完好 | 出厂编号 | 250603300001-0098 | | |

| 9 | H14260706747 | 结构设计及外观 | 自救器开启、封印条是否断裂，外壳是否严重破损变形 | 合格 | 合格 | GB 24502-2023《煤矿用自救器》7.3.1 a |
| | | 氧气瓶压力(MPa) | ≥18MPa | 21 | 合格 | GB 24502-2023《煤矿用自救器》7.3.1 c |

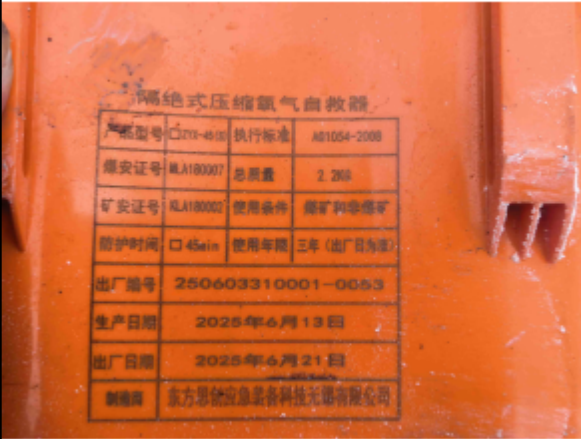
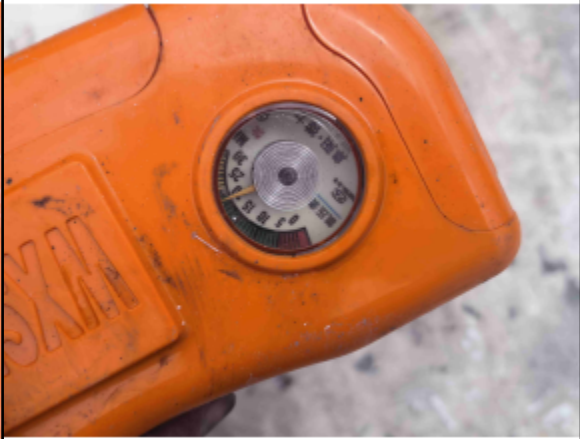
| 序号 | 样品状态 | 橙色整机完好 | 出厂编号 | 250603300001-0053 | | |

| 10 | H14260706748 | 结构设计及外观 | 自救器开启、封印条是否断裂，外壳是否严重破损变形 | 合格 | 合格 | GB 24502-2023《煤矿用自救器》7.3.1 a |
| | | 氧气瓶压力(MPa) | ≥18MPa | 20 | 合格 | GB 24502-2023《煤矿用自救器》7.3.1 c |
