# 检测检验报告

样品名称： 隔绝式压缩氧气自救器（在用品）

规格型号： ZYX-45 (S)

| 依据标准 | GB 24502-2023 《煤矿用自救器》 | | |

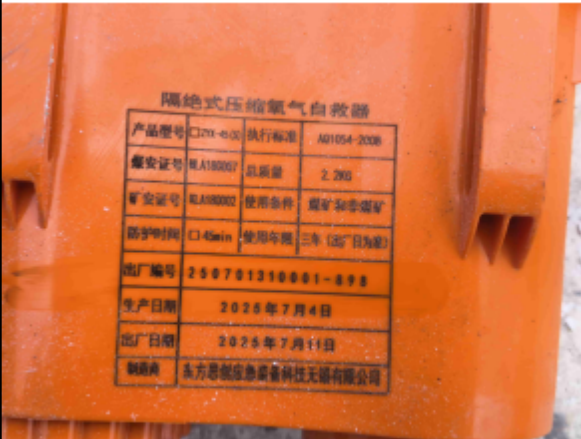
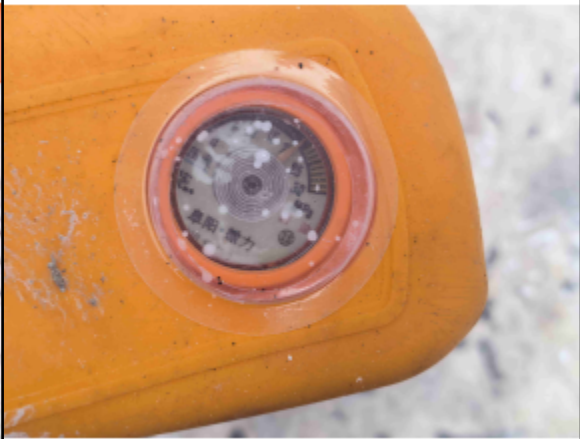
| 序号 | 样品状态 | 橙色整机完好 | 出厂编号 | 250701310001-898 | | |

| 1 | H14260706749 | 结构设计及外观 | 自救器开启、封印条是否断裂，外壳是否严重破损变形 | 合格 | 合格 | GB 24502-2023《煤矿用自救器》7.3.1 a |
| | | 氧气瓶压力 (MPa) | ≥18MPa | 20 | 合格 | GB 24502-2023《煤矿用自救器》7.3.1 c |

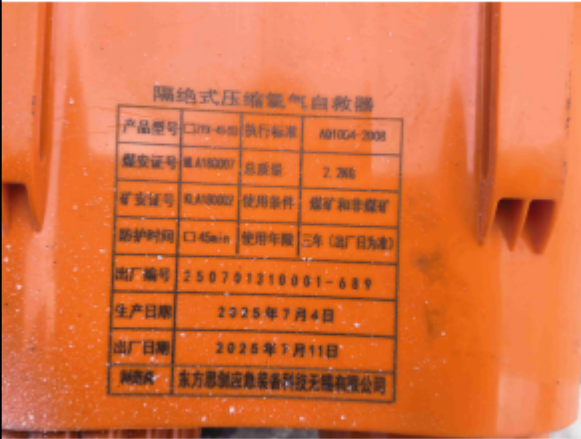
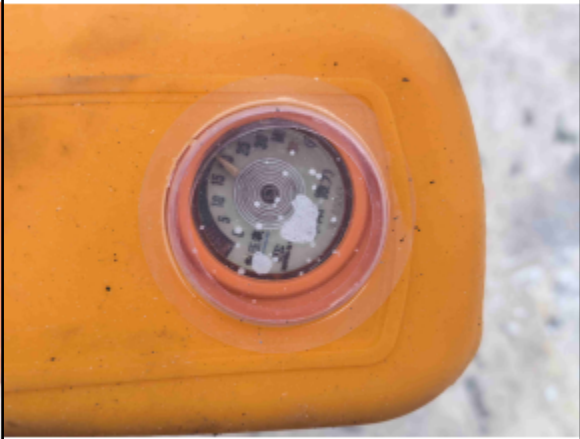
| 序号 | 样品状态 | 橙色整机完好 | 出厂编号 | 250701310001-689 | | |

| 2 | H14260706750 | 结构设计及外观 | 自救器开启、封印条是否断裂，外壳是否严重破损变形 | 合格 | 合格 | GB 24502-2023《煤矿用自救器》7.3.1 a |
| | | 氧气瓶压力 (MPa) | ≥18MPa | 22 | 合格 | GB 24502-2023《煤矿用自救器》7.3.1 c |

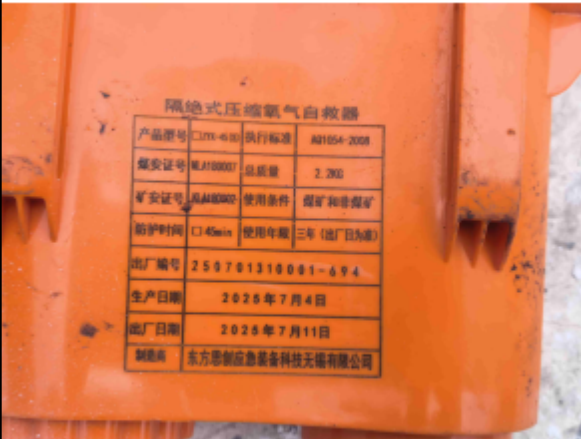
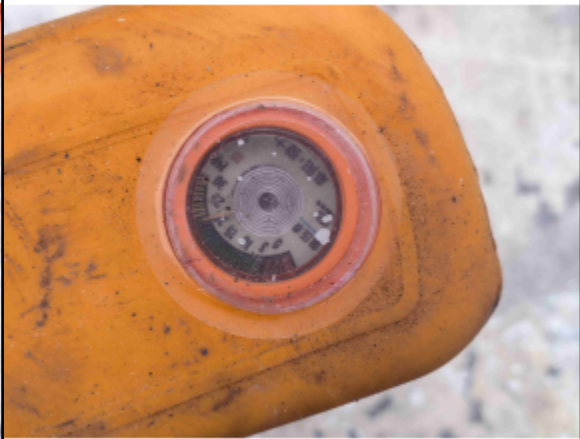
| 序号 | 样品状态 | 橙色整机完好 | 出厂编号 | 250701310001-694 | | |

| 3 | H14260706751 | 结构设计及外观 | 自救器开启、封印条是否断裂，外壳是否严重破损变形 | 合格 | 合格 | GB 24502-2023《煤矿用自救器》7.3.1 a |
| | | 氧气瓶压力(MPa) | ≥18MPa | 22 | 合格 | GB 24502-2023《煤矿用自救器》7.3.1 c |

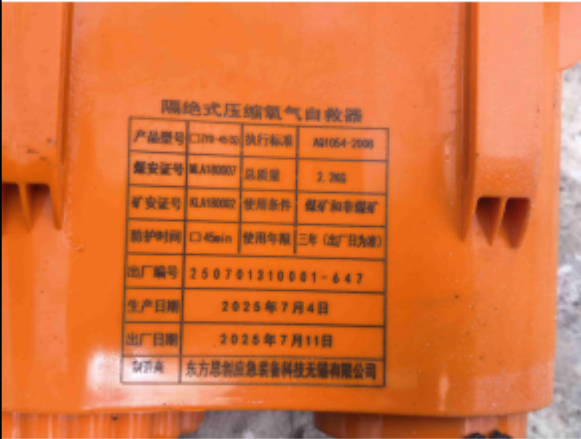
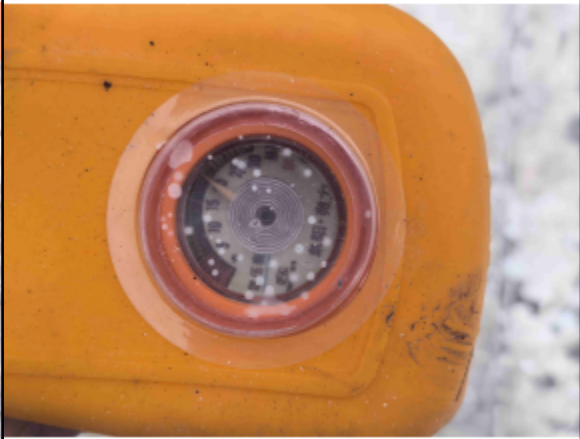
| 序号 | 样品状态 | 橙色整机完好 | 出厂编号 | 250701310001-647 | | |

| 4 | H14260706752 | 结构设计及外观 | 自救器开启、封印条是否断裂，外壳是否严重破损变形 | 合格 | 合格 | GB 24502-2023《煤矿用自救器》7.3.1 a |
| | | 氧气瓶压力(MPa) | ≥18MPa | 22 | 合格 | GB 24502-2023《煤矿用自救器》7.3.1 c |

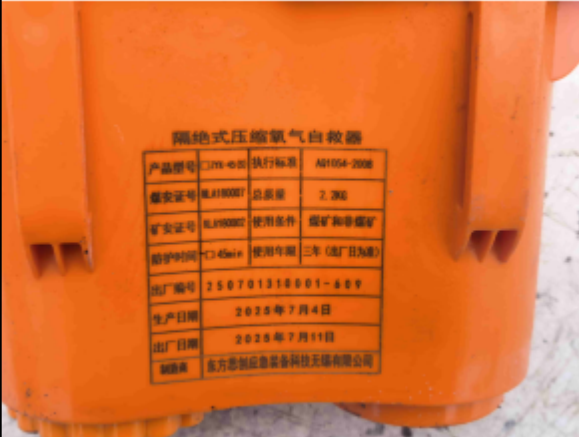
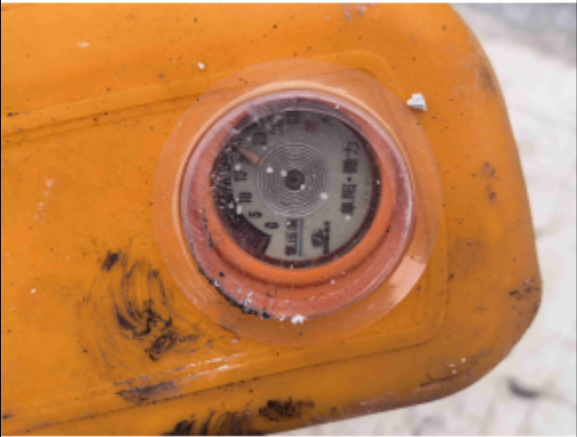
| 序号 | 样品状态 | 橙色整机完好 | 出厂编号 | 250701310001-609 | | |

| 7 | H14260706755 | 结构设计及外观 | 自救器开启、封印条是否断裂，外壳是否严重破损变形 | 合格 | 合格 | GB 24502-2023《煤矿用自救器》7.3.1 a |
| | | 氧气瓶压力(MPa) | ≥18MPa | 20 | 合格 | GB 24502-2023《煤矿用自救器》7.3.1 c |

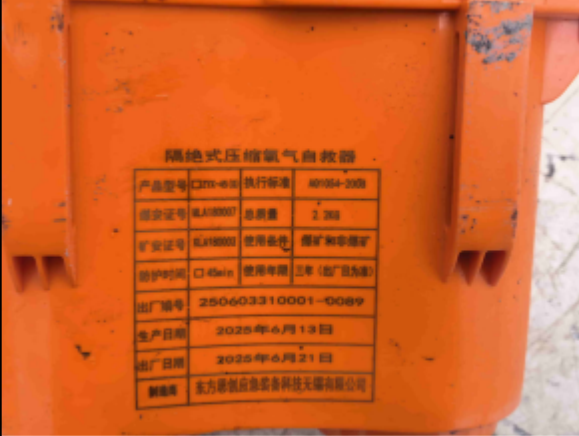
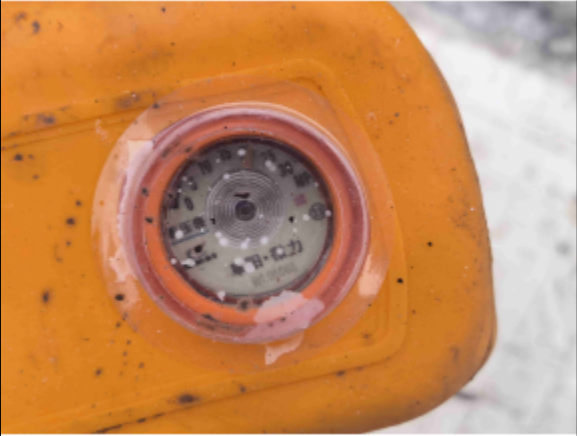
| 序号 | 样品状态 | 橙色整机完好 | 出厂编号 | 250603310001-0089 | | |

| 8 | H14260706756 | 结构设计及外观 | 自救器开启、封印条是否断裂，外壳是否严重破损变形 | 合格 | 合格 | GB 24502-2023《煤矿用自救器》7.3.1 a |
| | | 氧气瓶压力(MPa) | ≥18MPa | 21 | 合格 | GB 24502-2023《煤矿用自救器》7.3.1 c |

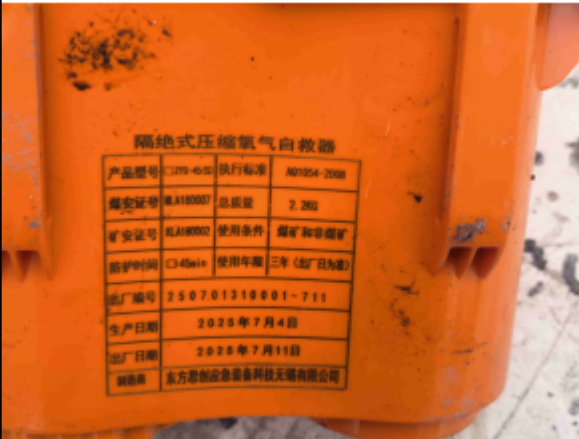
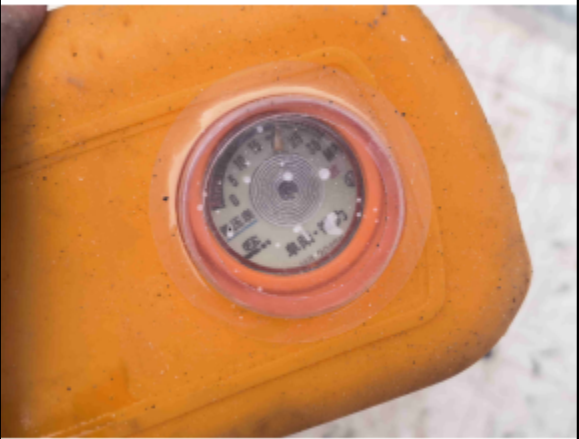
| 序号 | 样品状态 | 橙色整机完好 | 出厂编号 | 250701310001-711 | | |

| 9 | H14260706757 | 结构设计及外观 | 自救器开启、封印条是否断裂，外壳是否严重破损变形 | 合格 | 合格 | GB 24502-2023《煤矿用自救器》7.3.1 a |
| | | 氧气瓶压力 (MPa) | ≥18MPa | 21 | 合格 | GB 24502-2023《煤矿用自救器》7.3.1 c |

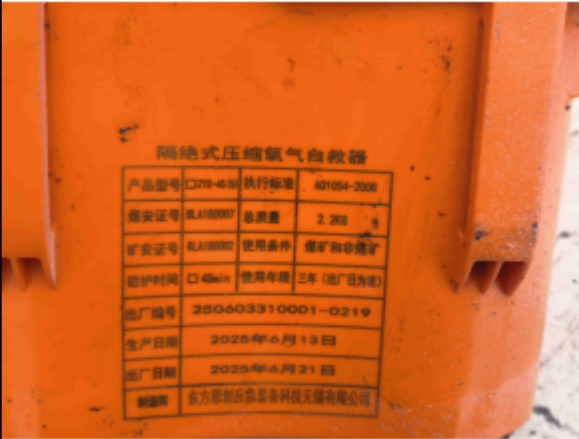
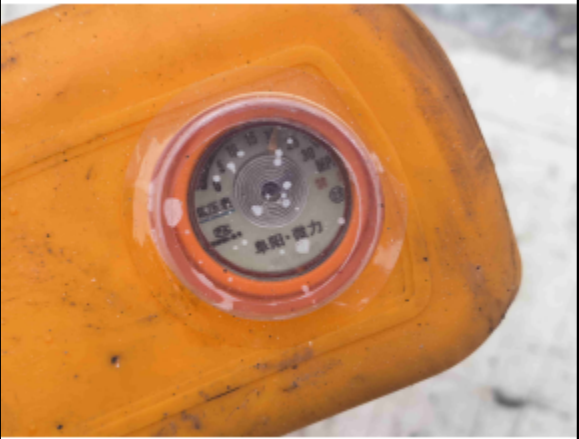
| 序号 | 样品状态 | 橙色整机完好 | 出厂编号 | 250603310001-0219 | | |

| 10 | H14260706758 | 结构设计及外观 | 自救器开启、封印条是否断裂，外壳是否严重破损变形 | 合格 | 合格 | GB 24502-2023《煤矿用自救器》7.3.1 a |
| | | 氧气瓶压力 (MPa) | ≥18MPa | 22 | 合格 | GB 24502-2023《煤矿用自救器》7.3.1 c |
