编号：2493076-2026

# 检测检验报告

样品名称： 隔绝式压缩氧气自救器（在用品）

规格型号： ZYX45

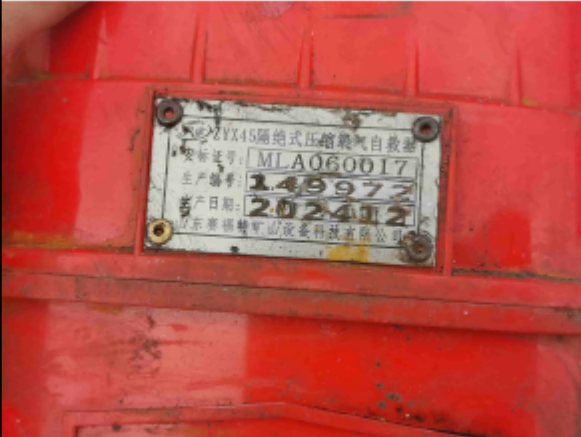
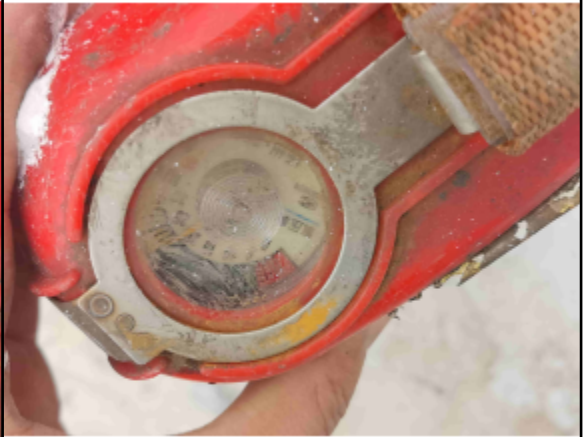
| 序号 | 样品状态 | 红色整机完好 | 出厂编号 | 149972 | | |
| 1 | H14260706700 | 结构设计及外观 | 自救器开启、封印条是否断裂，外壳是否严重破损变形 | 合格 | 合格 | GB 24502-2023《煤矿用自救器》7.3.1 a |
| | | 氧气瓶压力 (MPa) | ≥18MPa | 22 | 合格 | GB 24502-2023《煤矿用自救器》7.3.1 c |

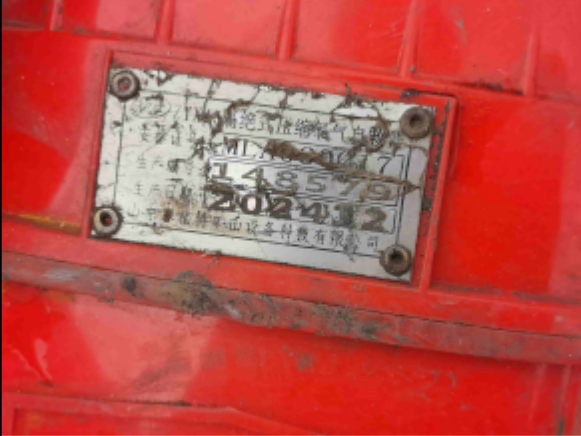
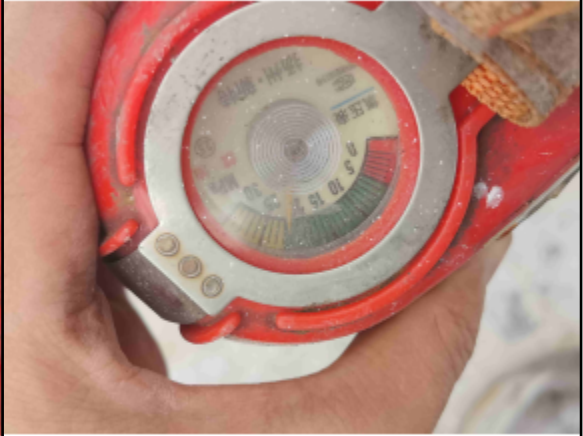
| 序号 | 样品状态 | 红色整机完好 | 出厂编号 | 148579 | | |
| 2 | H14260706701 | 结构设计及外观 | 自救器开启、封印条是否断裂，外壳是否严重破损变形 | 合格 | 合格 | GB 24502-2023《煤矿用自救器》7.3.1 a |
| | | 氧气瓶压力 (MPa) | ≥18MPa | 21 | 合格 | GB 24502-2023《煤矿用自救器》7.3.1 c |

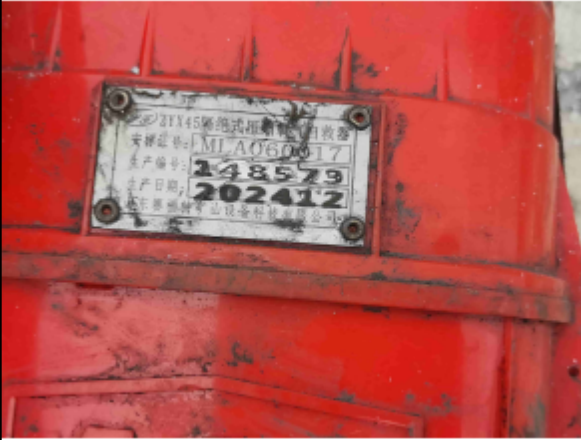
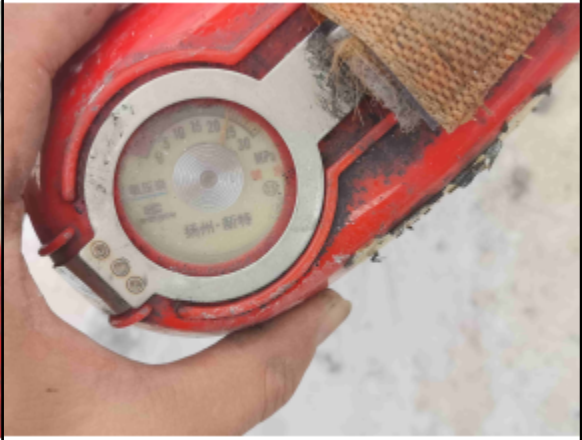
| 序号 | 样品状态 | 红色整机完好 | 出厂编号 | 148573 | | |
| 9 | H14260706708 | 结构设计及外观 | 自救器开启、封印条是否断裂，外壳是否严重破损变形 | 合格 | 合格 | GB 24502-2023《煤矿用自救器》7.3.1 a |
| | | 氧气瓶压力(MPa) | ≥18MPa | 22 | 合格 | GB 24502-2023《煤矿用自救器》7.3.1 c |
