# 检测检验报告

样品名称： 隔绝式压缩氧气自救器（在用品）

规格型号： ZYX-45 (S)

| 检验地点 | 锦界煤矿 | 检验类别 | 委托检测 |

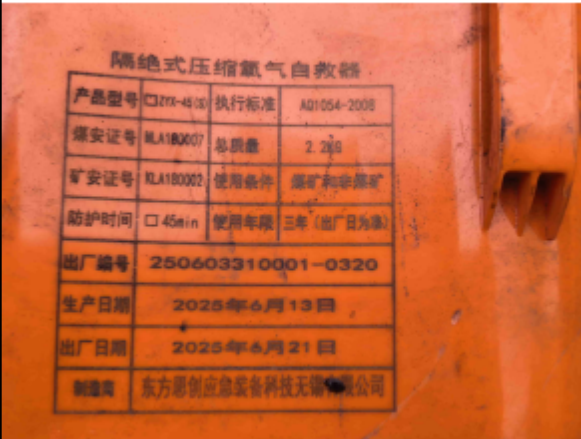
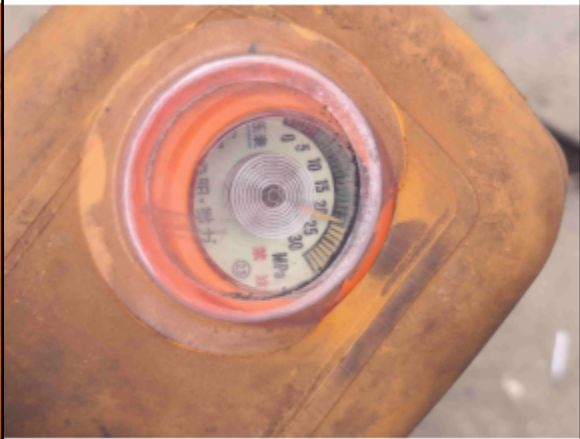
| 序号 | 样品状态 | 橙色整机完好 | 出厂编号 | 250603310001-0320 | | |

| 1 | H14260706709 | 结构设计及外观 | 自救器开启、封印条是否断裂，外壳是否严重破损变形 | 合格 | 合格 | GB 24502-2023《煤矿用自救器》7.3.1 a |
| | | 氧气瓶压力(MPa) | ≥18MPa | 22 | 合格 | GB 24502-2023《煤矿用自救器》7.3.1 c |

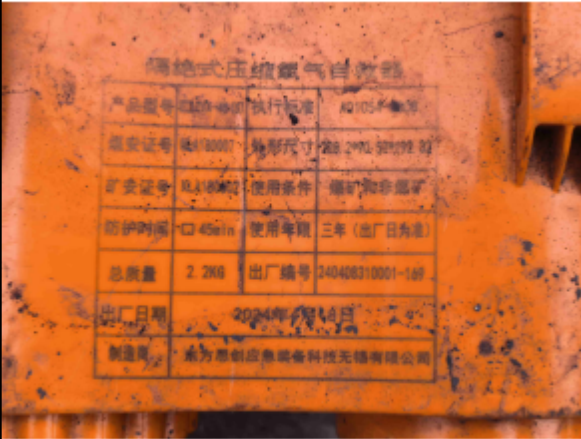
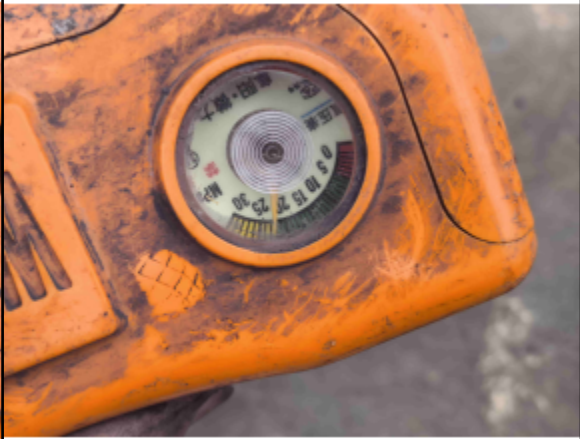
| 序号 | 样品状态 | 橙色整机完好 | 出厂编号 | 240408310001-169 | | |

| 2 | H14260706710 | 结构设计及外观 | 自救器开启、封印条是否断裂，外壳是否严重破损变形 | 合格 | 合格 | GB 24502-2023《煤矿用自救器》7.3.1 a |
| | | 氧气瓶压力(MPa) | ≥18MPa | 22 | 合格 | GB 24502-2023《煤矿用自救器》7.3.1 c |

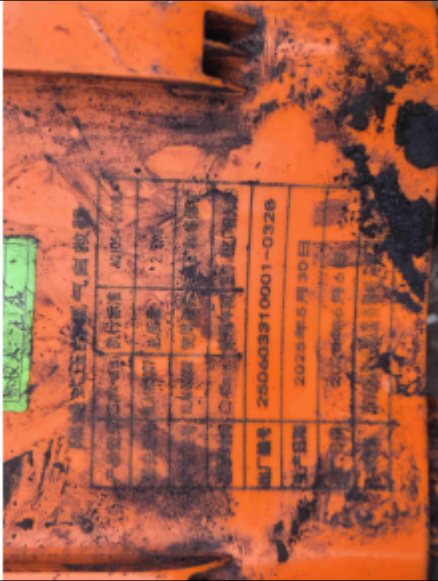
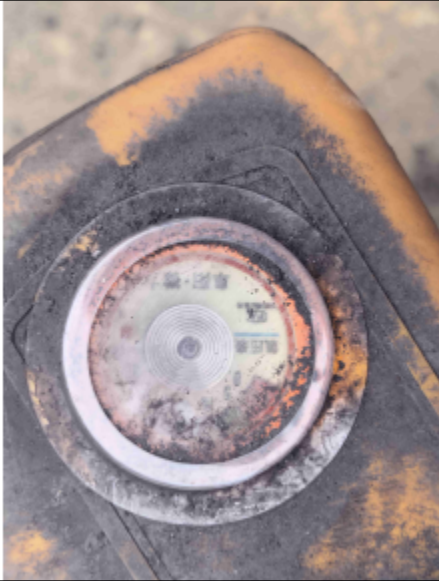
| 序号 | 样品状态 | 橙色整机完好 | 出厂编号 | 250603310001-0328 | | |

| | | 结构设计及外观 | 自救器开启、封印条是否断裂，外壳是否严重破损变形 | 合格 | 合格 | GB 24502-2023《煤矿用自救器》7.3.1 a |
| 5 | H14260706713 | 氧气瓶压力 (MPa) | ≥18MPa | 22 | 合格 | GB 24502-2023《煤矿用自救器》7.3.1 c |

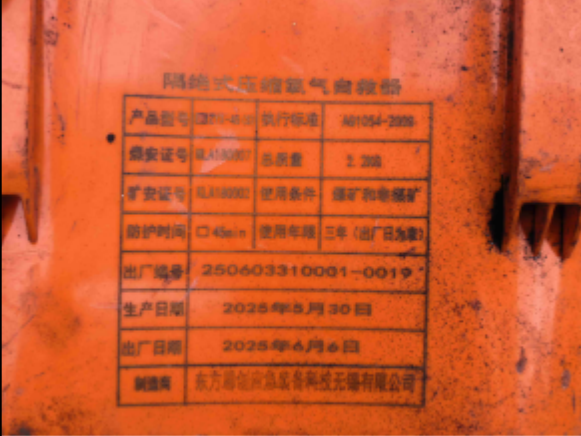
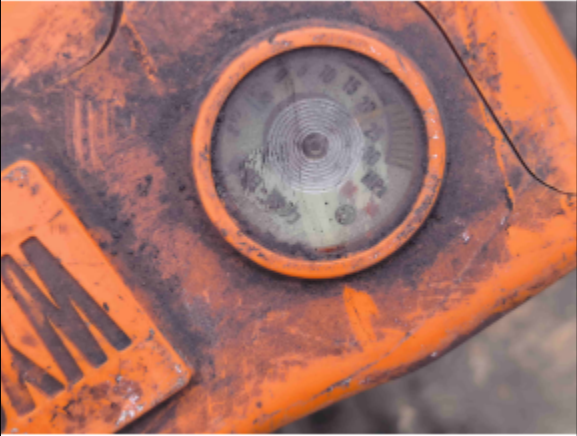
| 序号 | 样品状态 | 橙色整机完好 | 出厂编号 | 250603310001-0019 | | |

| | | 结构设计及外观 | 自救器开启、封印条是否断裂，外壳是否严重破损变形 | 合格 | 合格 | GB 24502-2023《煤矿用自救器》7.3.1 a |
| 6 | H14260706714 | 氧气瓶压力 (MPa) | ≥18MPa | 22 | 合格 | GB 24502-2023《煤矿用自救器》7.3.1 c |

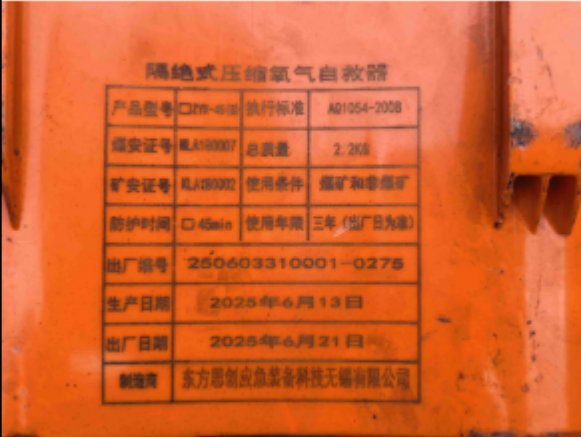
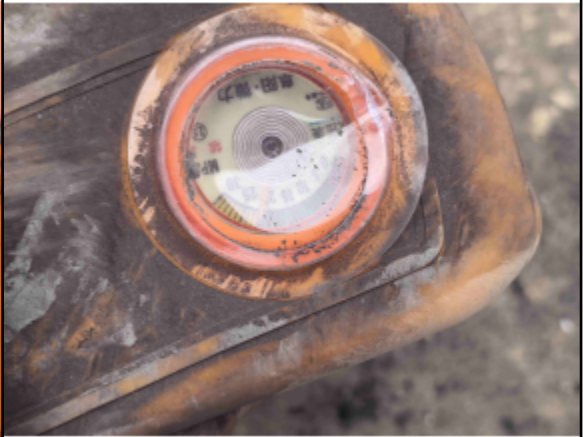
| 序号 | 样品状态 | 橙色整机完好 | 出厂编号 | 250603310001-0275 | | |

| 7 | H14260706715 | 结构设计及外观 | 自救器开启、封印条是否断裂，外壳是否严重破损变形 | 合格 | 合格 | GB 24502-2023《煤矿用自救器》7.3.1 a |
| | | 氧气瓶压力 (MPa) | ≥18MPa | 22 | 合格 | GB 24502-2023《煤矿用自救器》7.3.1 c |

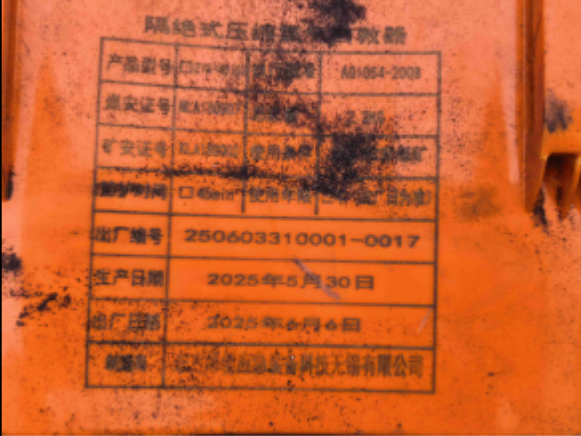
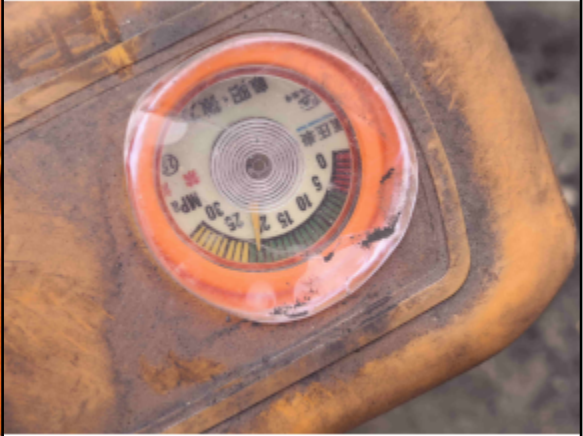
| 序号 | 样品状态 | 橙色整机完好 | 出厂编号 | 250603310001-0017 | | |

| 8 | H14260706716 | 结构设计及外观 | 自救器开启、封印条是否断裂，外壳是否严重破损变形 | 合格 | 合格 | GB 24502-2023《煤矿用自救器》7.3.1 a |
| | | 氧气瓶压力 (MPa) | ≥18MPa | 21 | 合格 | GB 24502-2023《煤矿用自救器》7.3.1 c |

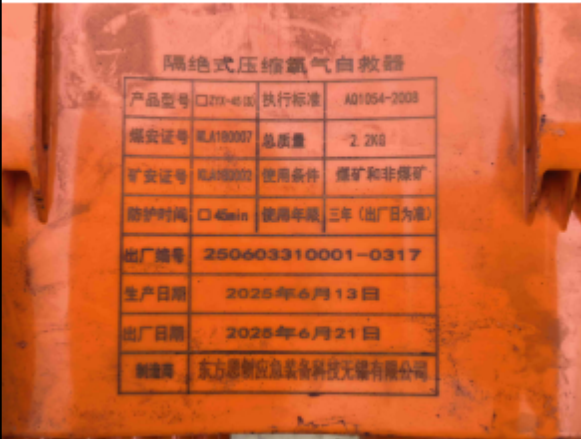
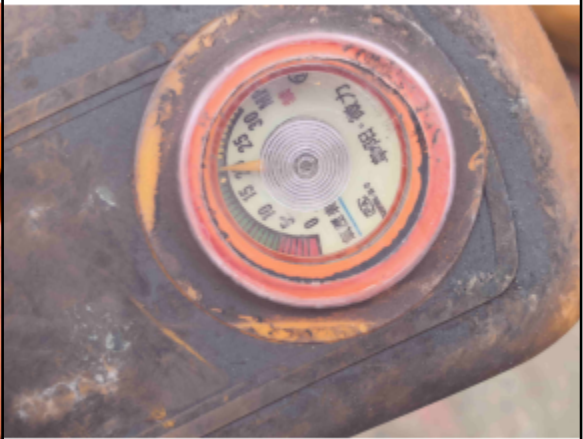
| 序号 | 样品状态 | 橙色整机完好 | 出厂编号 | 250603310001-0317 | | |

| 9 | H14260706717 | 结构设计及外观 | 自救器开启、封印条是否断裂，外壳是否严重破损变形 | 合格 | 合格 | GB 24502-2023《煤矿用自救器》7.3.1 a |
| | | 氧气瓶压力(MPa) | ≥18MPa | 22 | 合格 | GB 24502-2023《煤矿用自救器》7.3.1 c |

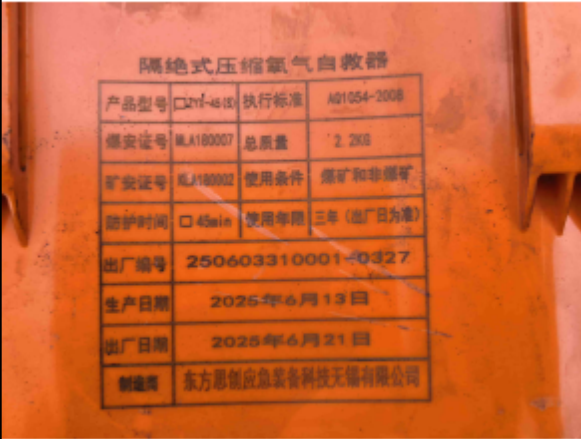
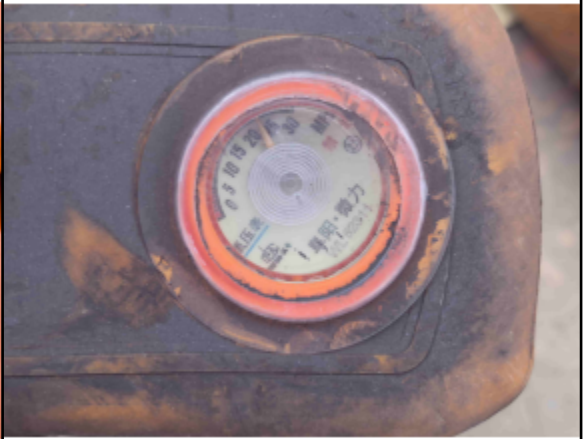
| 序号 | 样品状态 | 橙色整机完好 | 出厂编号 | 250603310001-0327 | | |

| 10 | H14260706718 | 结构设计及外观 | 自救器开启、封印条是否断裂，外壳是否严重破损变形 | 合格 | 合格 | GB 24502-2023《煤矿用自救器》7.3.1 a |
| | | 氧气瓶压力(MPa) | ≥18MPa | 22 | 合格 | GB 24502-2023《煤矿用自救器》7.3.1 c |
