编号：2498084-2026

# 检测检验报告

样品名称： 隔绝式压缩氧气自救器（在用品）

规格型号： ZYX120

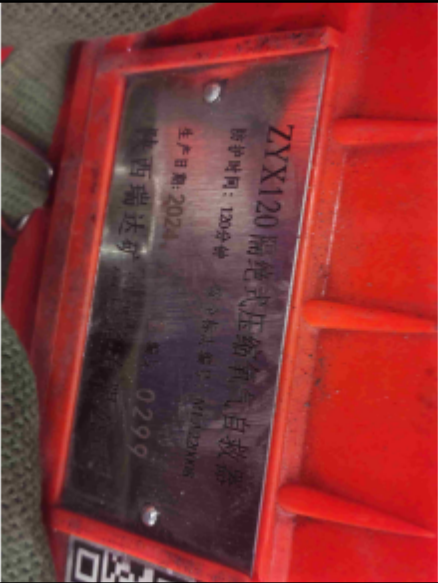
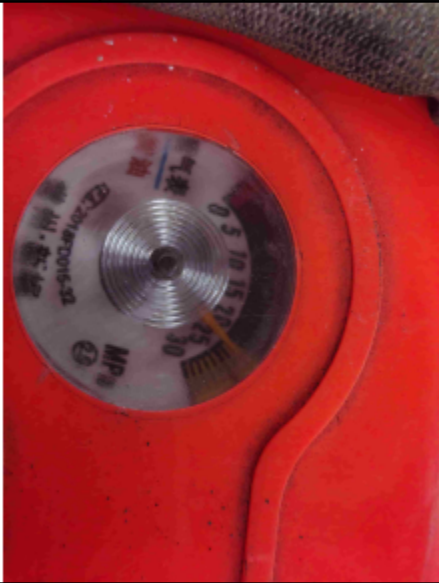
| 序号 | 样品状态 | 红色整机完好 | 出厂编号 | 0299 | | |

| | | 结构设计及外观 | 自救器开启、封印条是否断裂，外壳是否严重破损变形 | 合格 | 合格 | GB 24502-2023《煤矿用自救器》7.3.1 a |
| 1 | H14260811260 | 氧气瓶压力 (MPa) | ≥18MPa | 23 | 合格 | GB 24502-2023《煤矿用自救器》7.3.1 c |

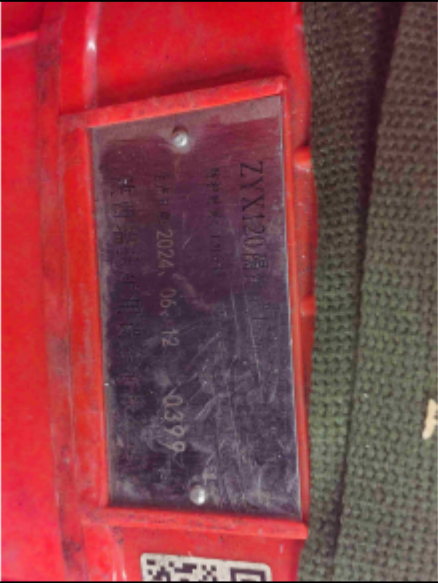
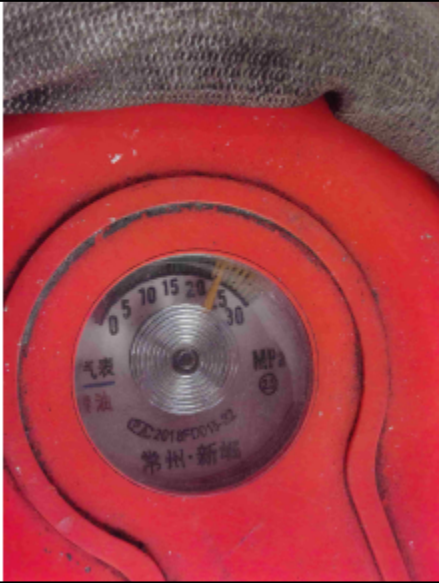
| 序号 | 样品状态 | 红色整机完好 | 出厂编号 | 0399 | | |

| | | 结构设计及外观 | 自救器开启、封印条是否断裂，外壳是否严重破损变形 | 合格 | 合格 | GB 24502-2023《煤矿用自救器》7.3.1 a |
| 2 | H14260811261 | 氧气瓶压力 (MPa) | ≥18MPa | 22 | 合格 | GB 24502-2023《煤矿用自救器》7.3.1 c |

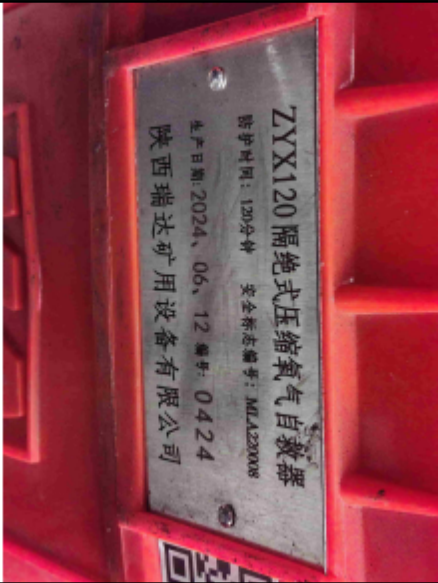
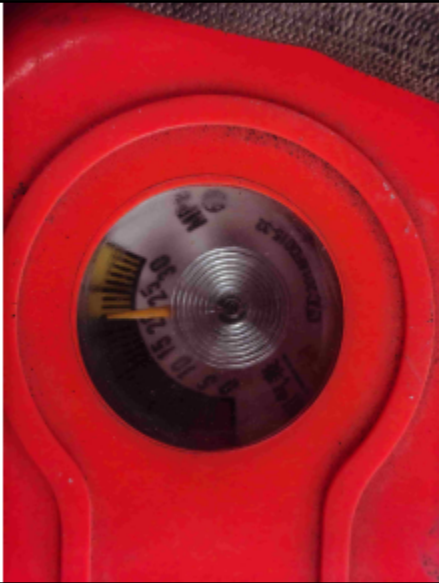
| 序号 | 样品状态 | 红色整机完好 | 出厂编号 | 0424 | | |

| | | 结构设计及外观 | 自救器开启、封印条是否断裂，外壳是否严重破损变形 | 合格 | 合格 | GB 24502-2023《煤矿用自救器》7.3.1 a |
| 3 | H14260811262 | 氧气瓶压力 (MPa) | ≥18MPa | 22 | 合格 | GB 24502-2023《煤矿用自救器》7.3.1 c |

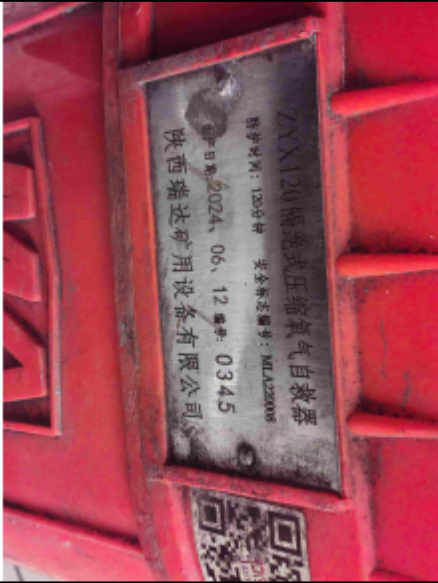
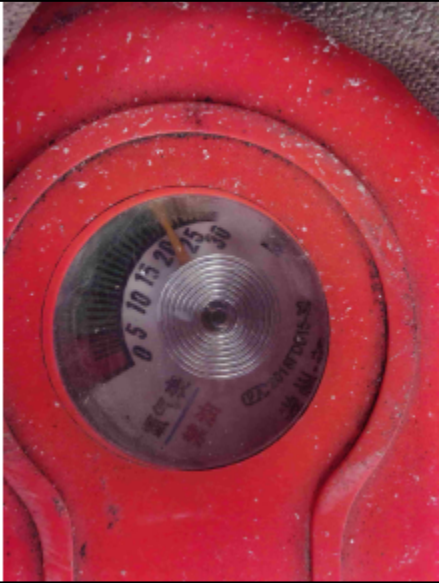
| 序号 | 样品状态 | 红色整机完好 | 出厂编号 | 0345 | | |

| | | 结构设计及外观 | 自救器开启、封印条是否断裂，外壳是否严重破损变形 | 合格 | 合格 | GB 24502-2023《煤矿用自救器》7.3.1 a |
| 4 | H14260811263 | 氧气瓶压力 (MPa) | ≥18MPa | 22 | 合格 | GB 24502-2023《煤矿用自救器》7.3.1 c |

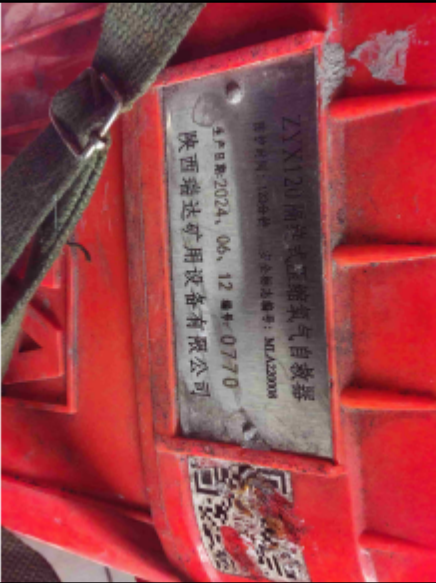
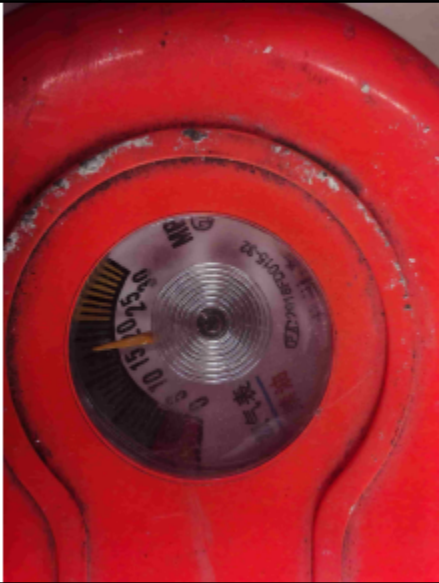
| 序号 | 样品状态 | 红色整机完好 | 出厂编号 | 0770 | | |

| 5 | H14260811264 | 结构设计及外观 | 自救器开启、封印条是否断裂，外壳是否严重破损变形 | 合格 | 合格 | GB 24502-2023《煤矿用自救器》7.3.1 a |
| | | 氧气瓶压力 (MPa) | ≥18MPa | 18 | 合格 | GB 24502-2023《煤矿用自救器》7.3.1 c |

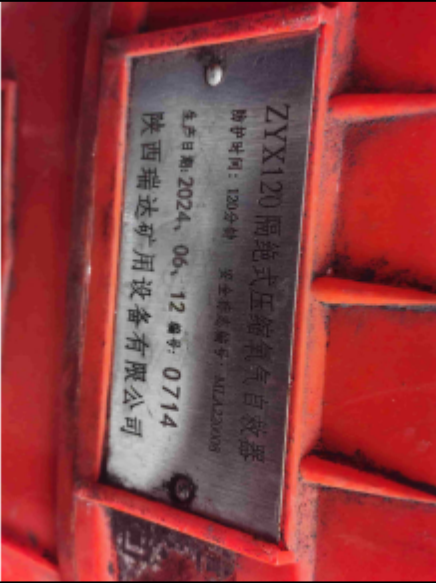
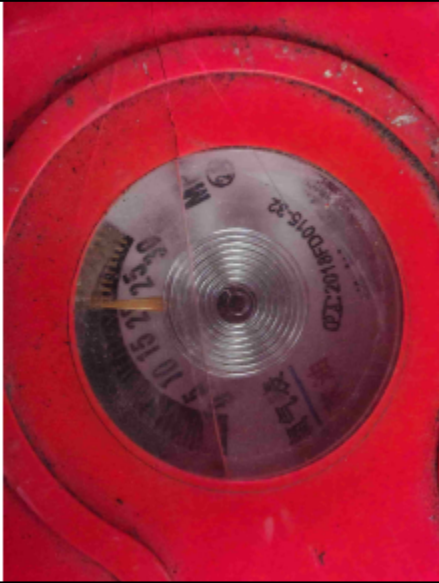
| 序号 | 样品状态 | 红色整机完好 | 出厂编号 | 0714 | | |

| 6 | H14260811265 | 结构设计及外观 | 自救器开启、封印条是否断裂，外壳是否严重破损变形 | 合格 | 合格 | GB 24502-2023《煤矿用自救器》7.3.1 a |
| | | 氧气瓶压力 (MPa) | ≥18MPa | 20 | 合格 | GB 24502-2023《煤矿用自救器》7.3.1 c |

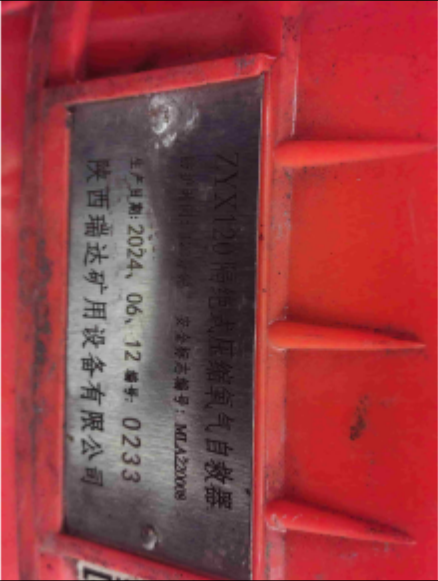
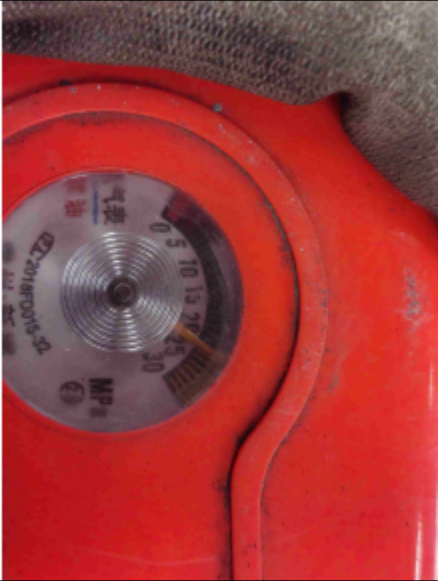
| 序号 | 样品状态 | 红色整机完好 | 出厂编号 | 0233 | | |

| | | 结构设计及外观 | 自救器开启、封印条是否断裂，外壳是否严重破损变形 | 合格 | 合格 | GB 24502-2023《煤矿用自救器》7.3.1 a |
| 7 | H14260811266 | 氧气瓶压力 (MPa) | ≥18MPa | 22 | 合格 | GB 24502-2023《煤矿用自救器》7.3.1 c |

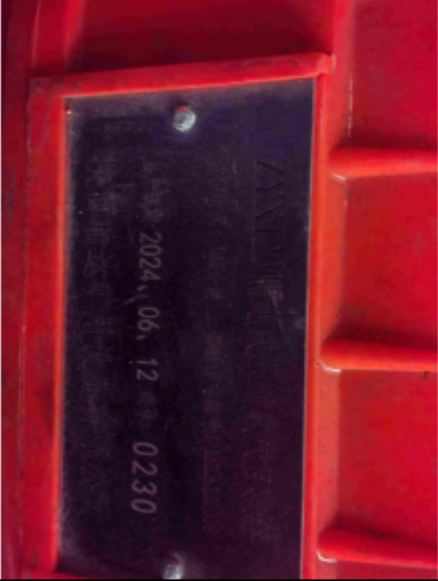
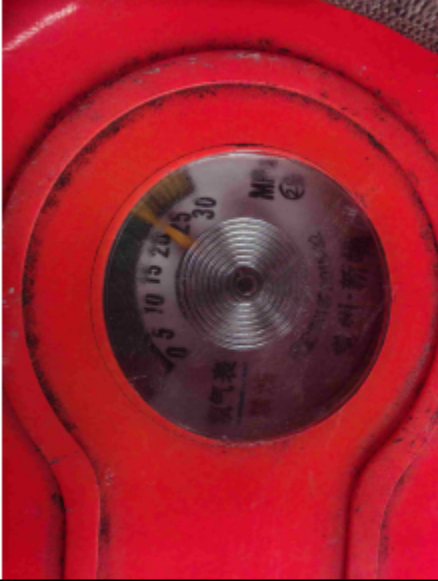
| 序号 | 样品状态 | 红色整机完好 | 出厂编号 | 0230 | | |

| | | 结构设计及外观 | 自救器开启、封印条是否断裂，外壳是否严重破损变形 | 合格 | 合格 | GB 24502-2023《煤矿用自救器》7.3.1 a |
| 8 | H14260811267 | 氧气瓶压力 (MPa) | ≥18MPa | 22 | 合格 | GB 24502-2023《煤矿用自救器》7.3.1 c |

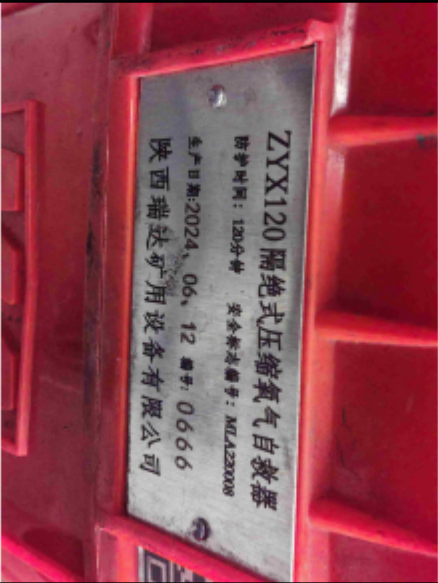
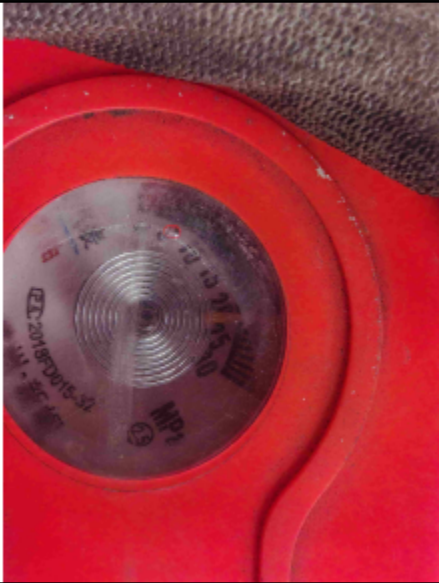
| 序号 | 样品状态 | 红色整机完好 | 出厂编号 | 0666 | | |

| | | 结构设计及外观 | 自救器开启、封印条是否断裂，外壳是否严重破损变形 | 合格 | 合格 | GB 24502-2023《煤矿用自救器》7.3.1 a |
| 9 | H14260811268 | 氧气瓶压力 (MPa) | ≥18MPa | 22 | 合格 | GB 24502-2023《煤矿用自救器》7.3.1 c |

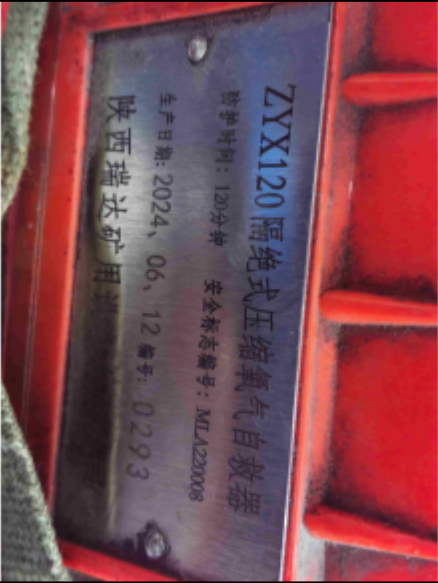
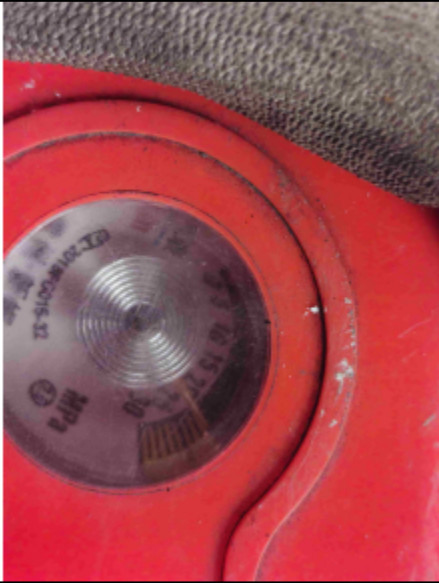
| 序号 | 样品状态 | 红色整机完好 | 出厂编号 | 0293 | | |

| | | 结构设计及外观 | 自救器开启、封印条是否断裂，外壳是否严重破损变形 | 合格 | 合格 | GB 24502-2023《煤矿用自救器》7.3.1 a |
| 10 | H14260811269 | 氧气瓶压力 (MPa) | ≥18MPa | 22 | 合格 | GB 24502-2023《煤矿用自救器》7.3.1 c |
